# Asbestinventarisatetest

Krekelstraat 79, 2660 Antwerpen  
Gemeenschappelijke delen

Attestnummer : 20250905-000178.000

Uitgegeven op : 05.09.2025

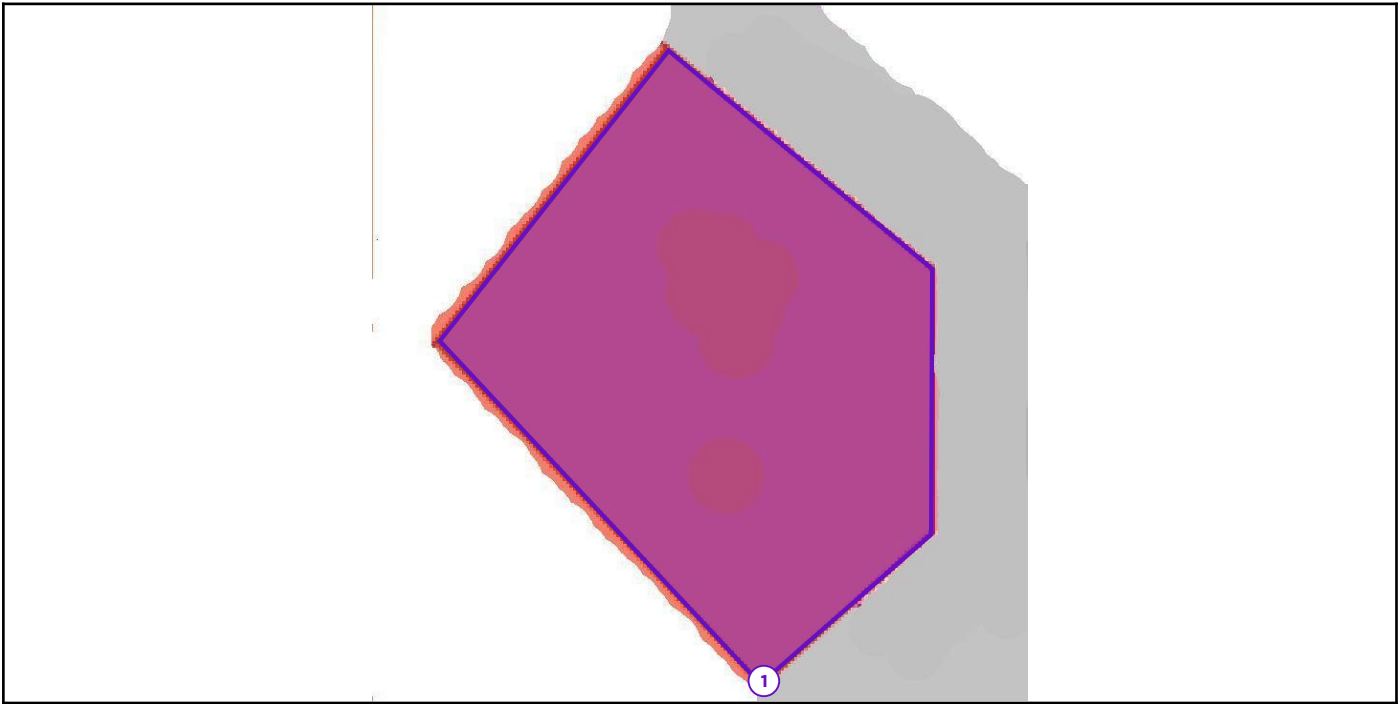
# Plan 1.1: Plan kelder

| Beschrijving | Type | Actie |
|---|---|---|
| 1. Kelder | Advies | - |

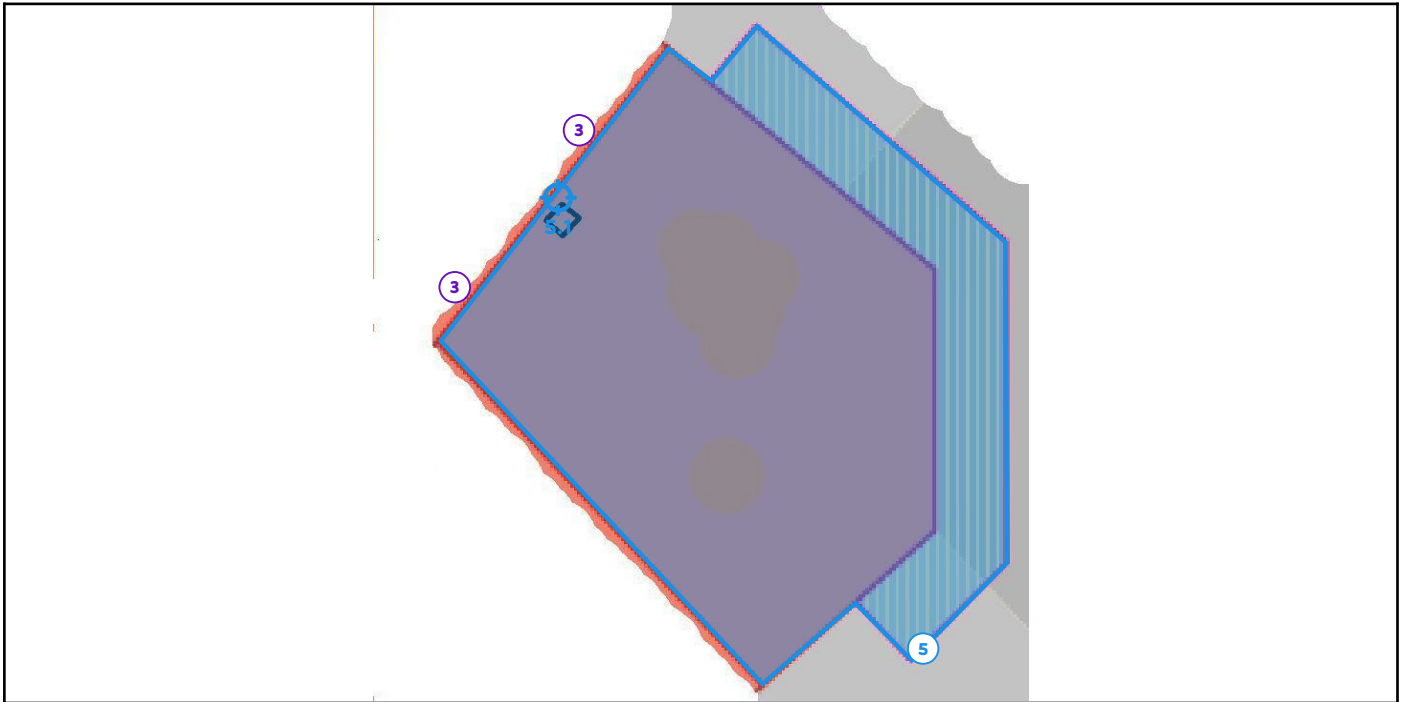
## Plan 1.5: Dakplan: roofing-doorvoeren

| Opmerking | <p>De roofing op het plat dak werd via de rookkoepel bemonsterd ter hoogte van de toplaag om structurele gevolgschade (lekkage) te vermijden. In het kader van het niet destructief onderzoek konden eventuele onderliggende lagen niet geïnspecteerd worden. De aangegeven hoeveelheden berusten op een ruwe inschatting en kunnen niet letterlijk overgenomen worden in het kader van een meetstaat voor eventuele werken. Hieraan kunnen geen rechten worden ontleend.</p> |
