# Asbestinventarisatattest

Dynastielaan 46/0801, 8660 De Panne

Attestnummer : **20250821-000134.000**

Uitgegeven op : **21.08.2025**

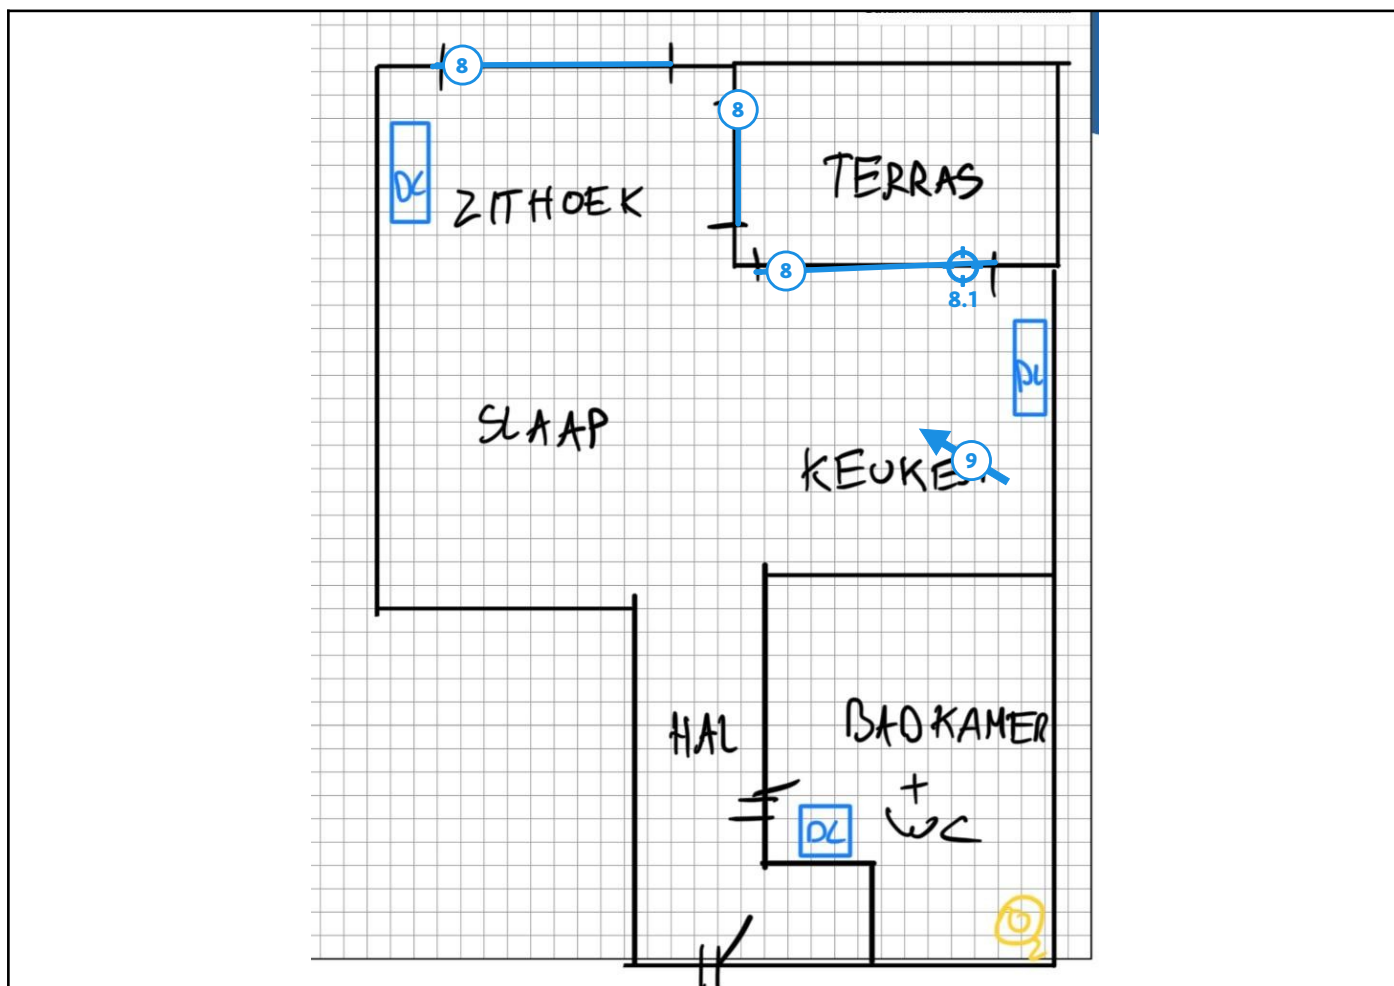
## Plan 1.1: Appartement

| Beschrijving | Type | Actie |
|---|---|---|
| 9. Ontdreuningsplaat/anti-dreunplaat onder spoelbak keuken | Geen asbest | - |

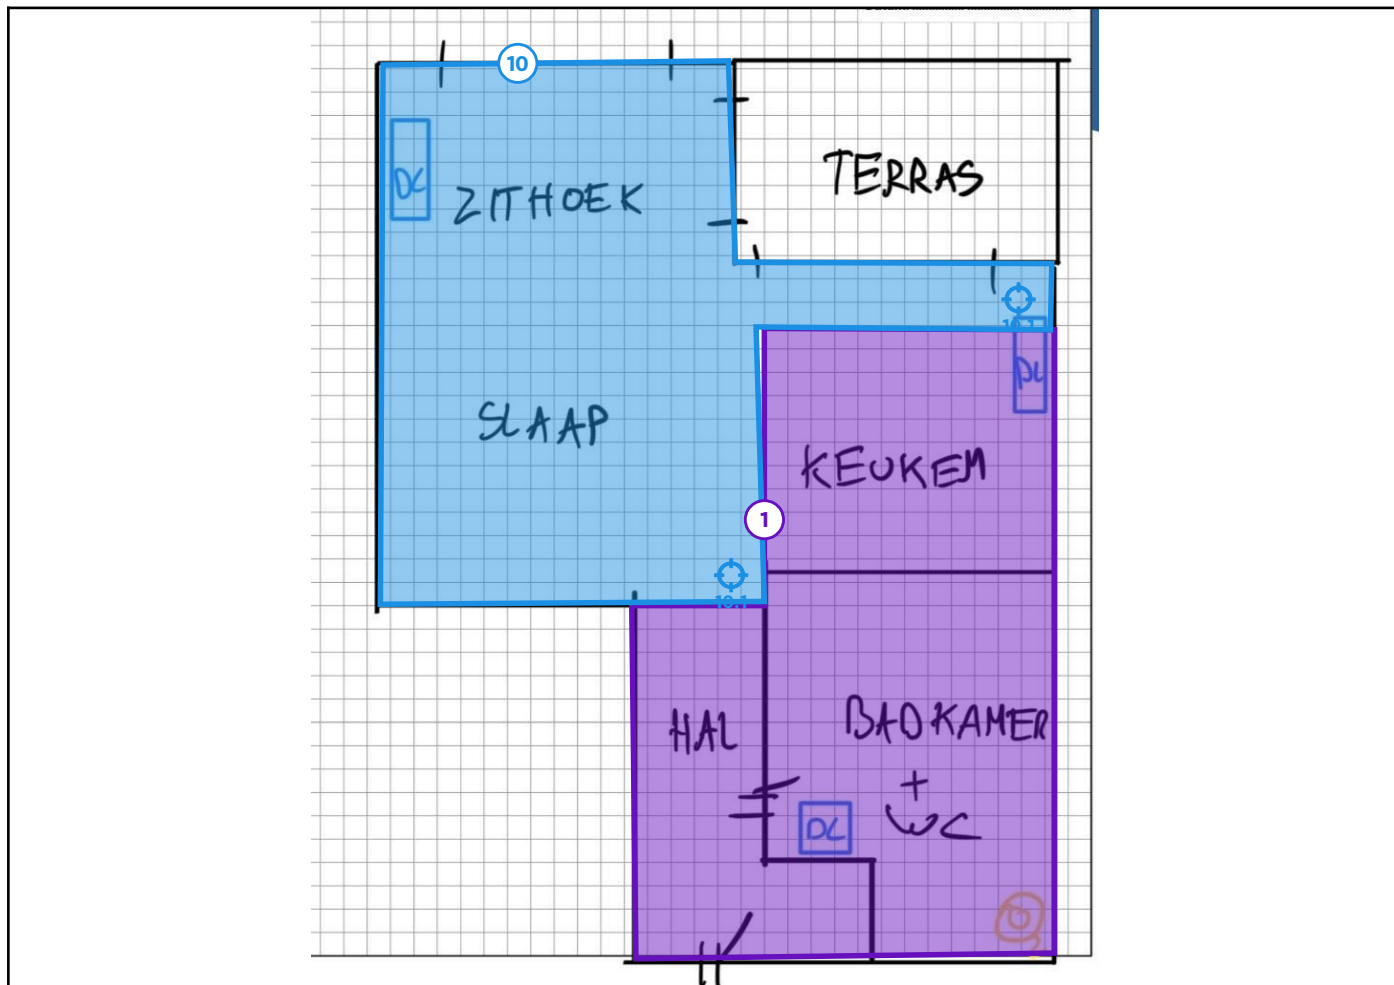
## Plan 1.2: Appartement

| Beschrijving | Type | Actie |
|---|---|---|
| 10.1 Code: M02 | Mengmonster | - |

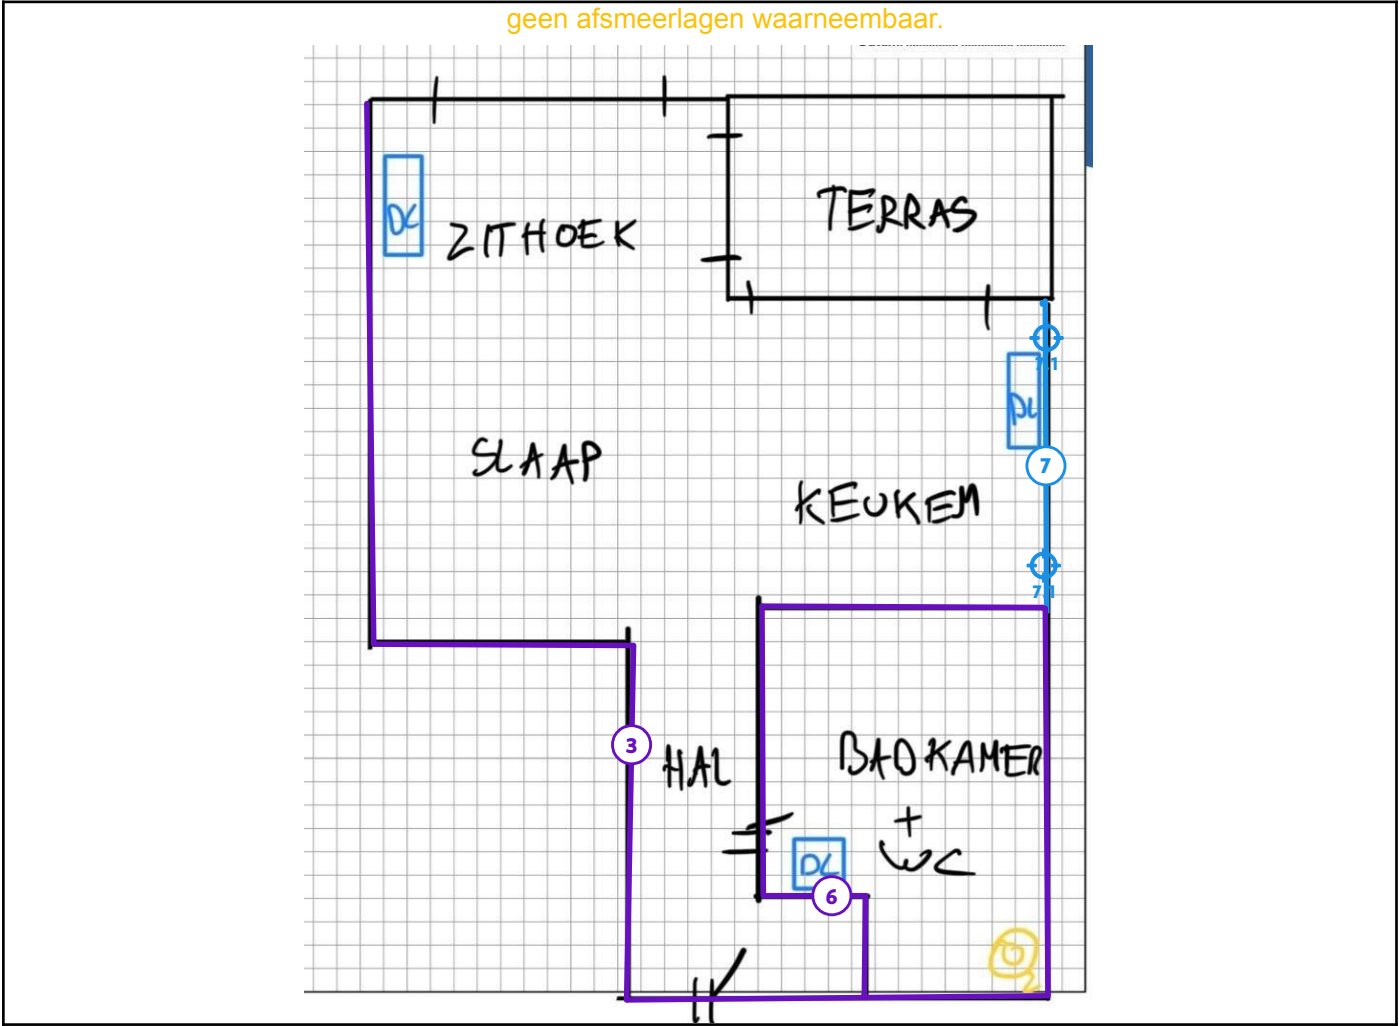
# Plan 1.3: Appartement

| Beschrijving | Type | Actie |
|---|---|---|
| 7.1 Code: M03 | Mengmonster | - |

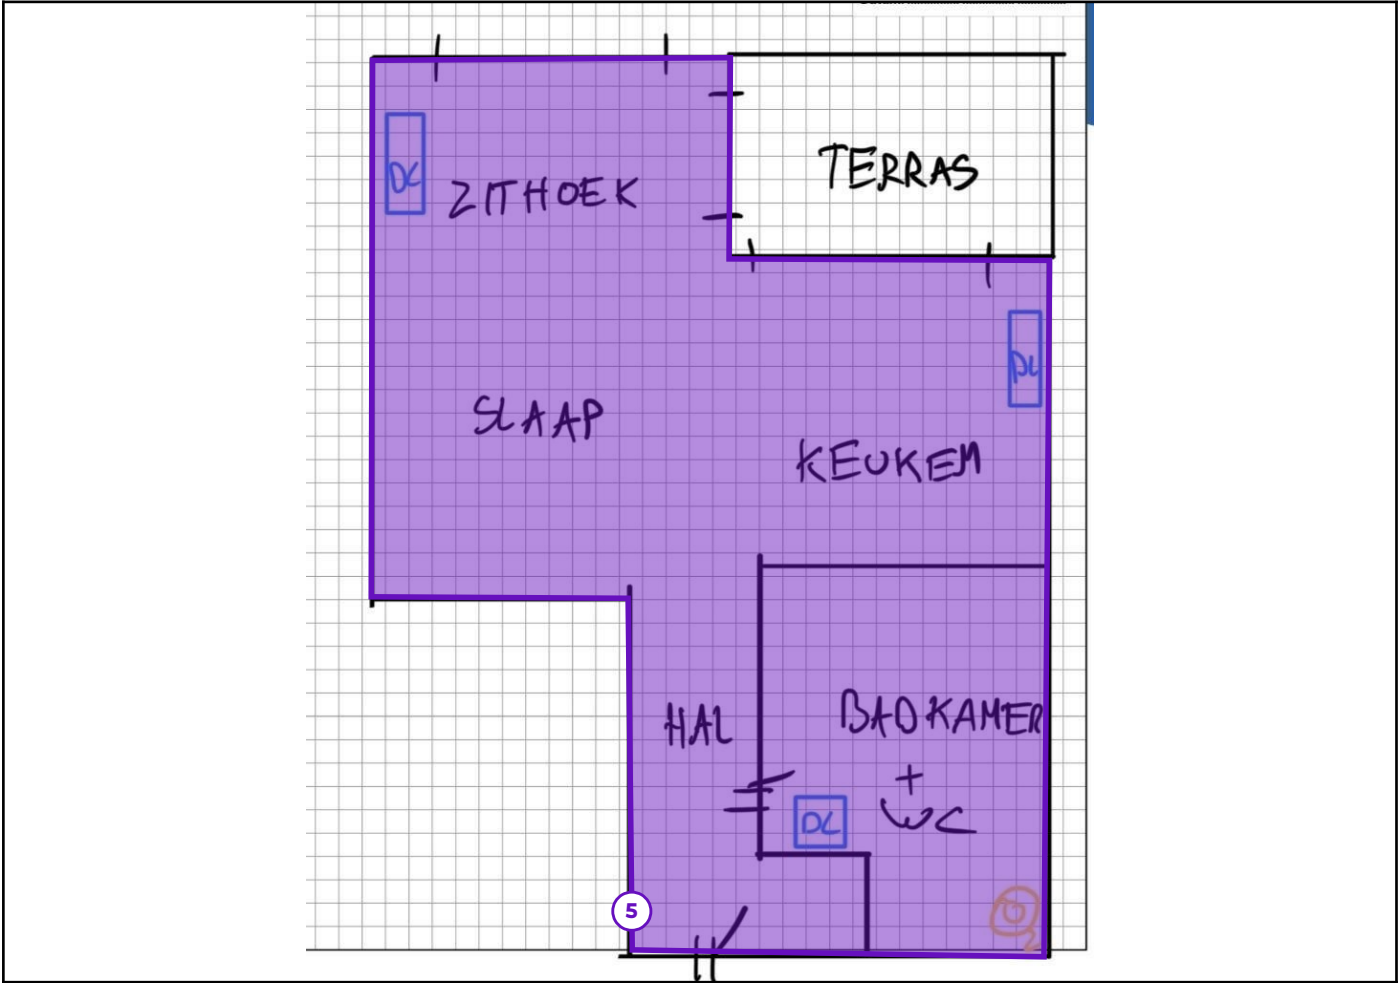
# Plan 1.4: Appartement

| Beschrijving | Type | Actie |
|---|---|---|
| 5. Vloerbekleding - Niet verdacht | Advies | - |
