# Asbestinventarisatetest

Colburnlei 38, 2400 Mol

Attestnummer : 20250816-000107.000

Uitgegeven op : 16.08.2025

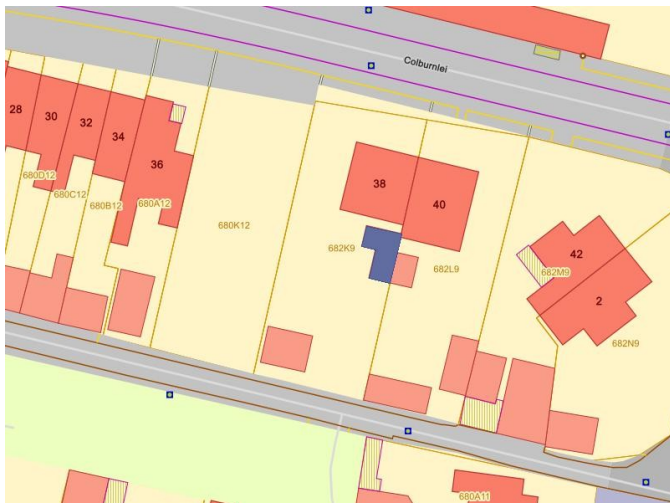
## Zone 2: Bijgebouw

### 1 Asbestmateriaal

| Beschrijving | Type | Actie |
|---|---|---|
| 1. plaatmateriaal type Menuiserite | Asbestmateriaal | Dringend verwijderen |
