# Asbestinventarisatattest

Bisschop Triestlaan 22, 9120 Beveren-Kruibeke-Zwijndrecht

Attestnummer : 20250619-000065.000

**Niet-asbestveilig**

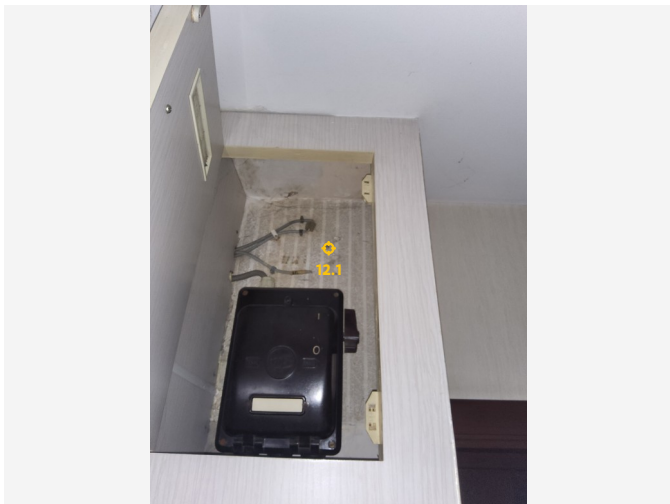
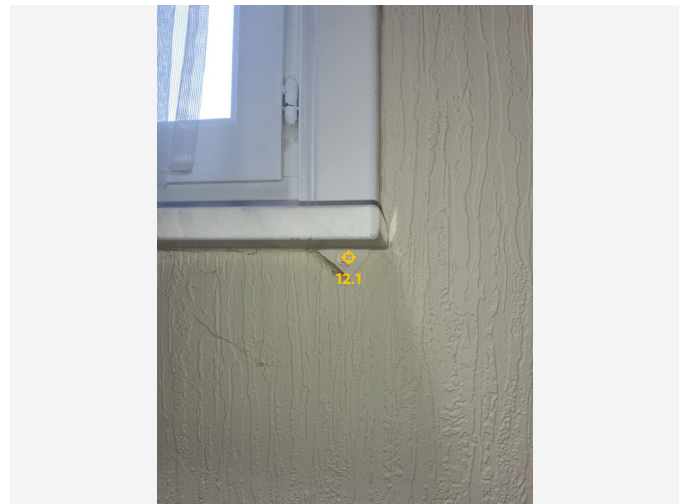
| Opmerking | <p>Pleister daterend vòòr 2001 (of waarvan het jaartal van plaatsing niet kan aangetoond worden) is asbestverdacht, en dient cf het inspectieprotocol bemonsterd te worden, teneinde de aanwezigheid van asbestvezels te kunnen uitsluiten. De hoeveelheid pleisterwerk werd niet concreet berekend aangezien er geen asbest werd aangetroffen in de monsteranalyse, doch het opgenomen totaalvolume is een inschatting. Monstername werd uitgevoerd op verschillende locaties.</p> <p>De conclusie dat het pleisterwerk asbestveilig is, is gebaseerd op een beperkt aantal monsterstalen, welke door een erkend asbestlabo werden geanalyseerd. Dit geeft slechts een indicatie van de algemene toestand. Bij sloopwerken, of grondige renovatiewerken is het aan te raden om bijkomende stalen te nemen van de betreffende plaatsen waar het pleisterwerk zal verwijderd worden.</p> |
