# Asbestinventarisatetest

Dendermondse Steenweg 327, 9100 Sint-Niklaas

Attestnummer : 20231023-000434.000

Uitgegeven op : 23.10.2023

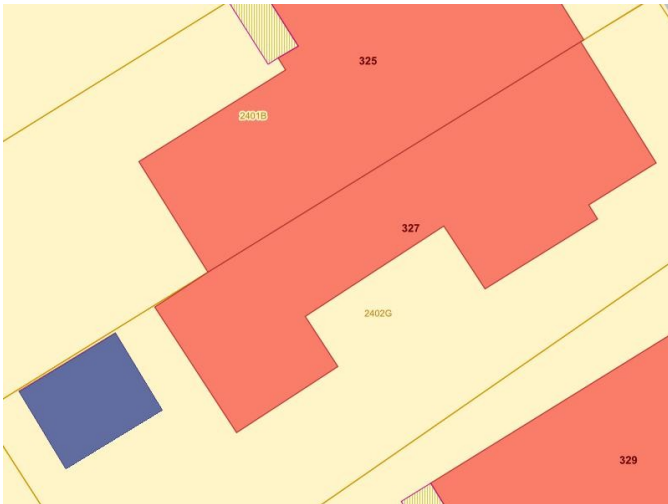
## Zone 2: Bijgebouw - tuinhuis

- 0 Asbestmaterialen
- 0 Beperkingen
- 0 Uitsluitingen
- 0 Roerende goederen
- 0 Puin, steenslag, (water)bodem
- 0 Adviezen
- 1 Geen asbest**
