# Asbestinventarisatetest

Zonnestraat 156, 9100 Sint-Niklaas

Attestnummer : **20250915-000313.000**

Uitgegeven op : **15.09.2025**

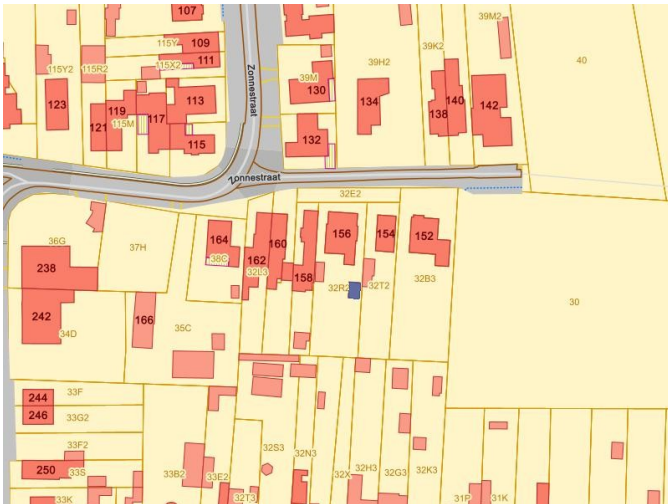
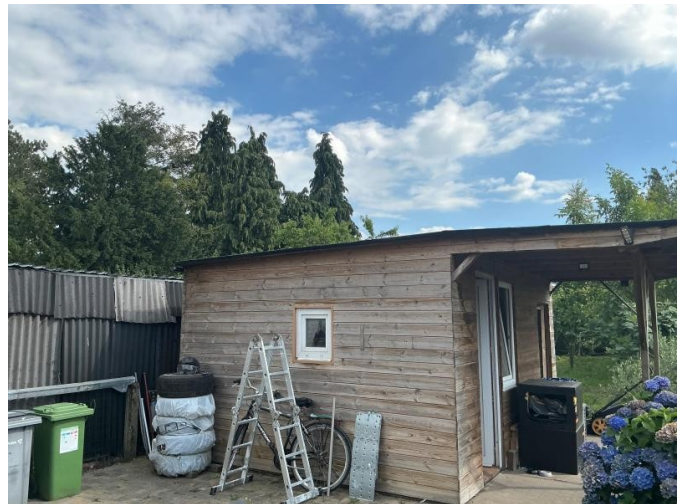
## Zone 2: Tuinberging

Tijdens de inspectie vastgesteld:

- 0 Asbestmaterialen
- 0 Beperkingen
- 0 Uitsluitingen
- 0 Roerende goederen
- 0 Puin, steenslag, (water)bodem
- 0 Adviezen
- 1 Geen asbest

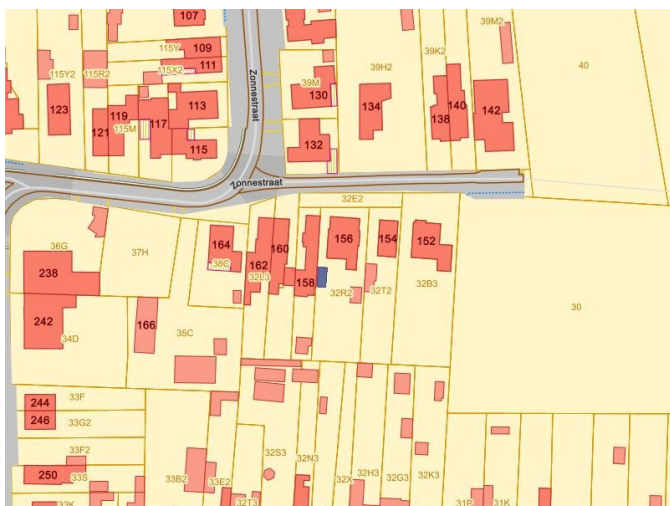
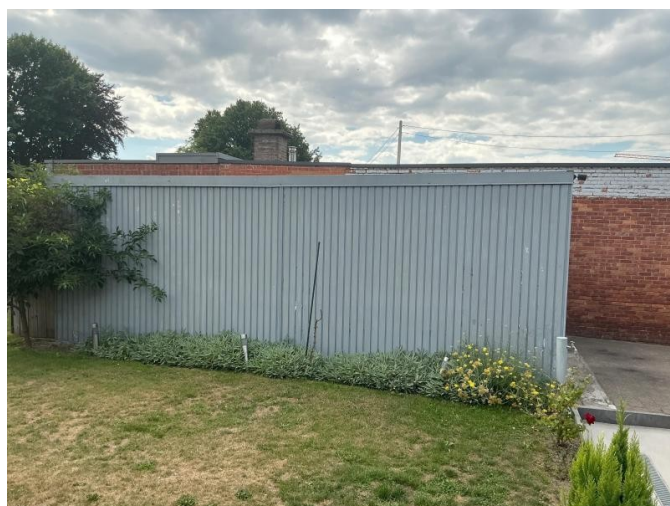
## Zone 3: Garage

Tijdens de inspectie vastgesteld:

- 0 Asbestmaterialen
- 0 Beperkingen
- 0 Uitsluitingen
- 0 Roerende goederen
- 0 Puin, steenslag, (water)bodem
- 0 Adviezen
- 0 Geen asbest

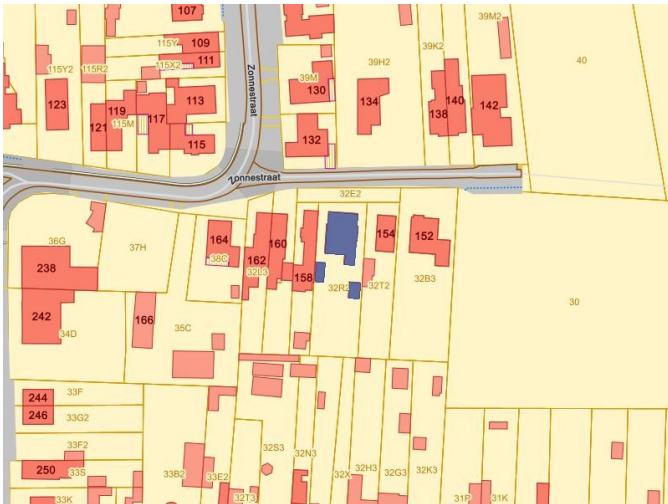
## Zone 4: Overig gebied

Tijdens de inspectie vastgesteld:

- 0 Asbestmaterialen
- 0 Beperkingen
- 0 Roerende goederen
- 0 Puin, steenslag, (water)bodem
- 0 Adviezen
- 0 Geen asbest
