# Asbestinventarisatetest

Steenweg 143, 9570 Lierde

Attestnummer : 20250311-000292.000

Uitgegeven op : 11.03.2025

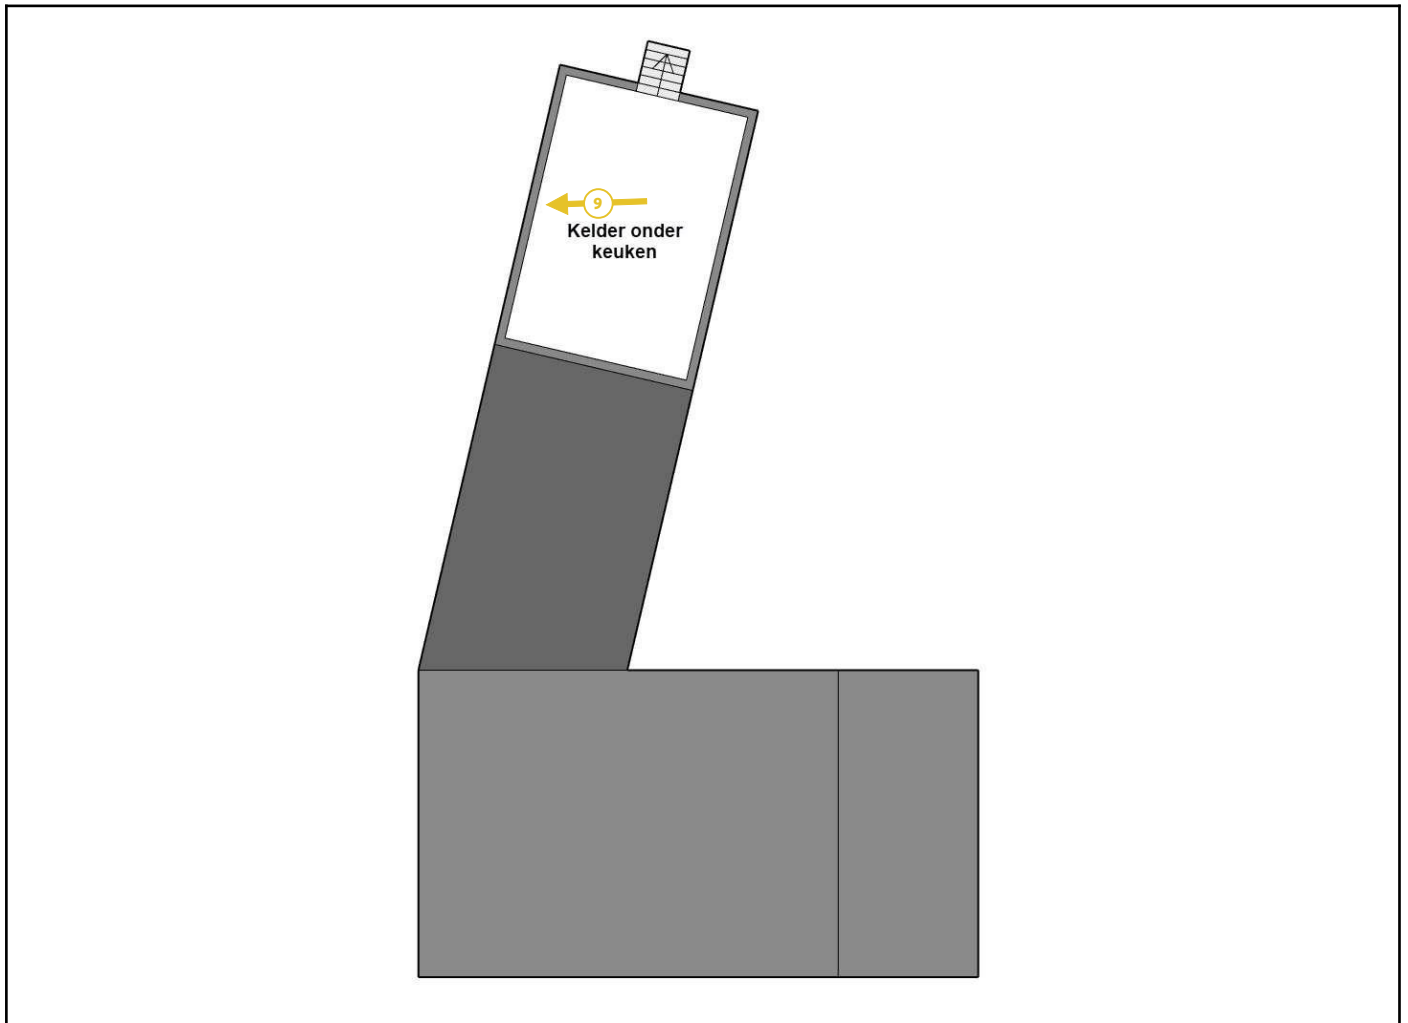
## Plan 1.5: Kelder

| Beschrijving | Type | Actie |
|---|---|---|
| 9. Bakeliet schakelaars | Asbestmateriaal | Zorgvuldig beheren |

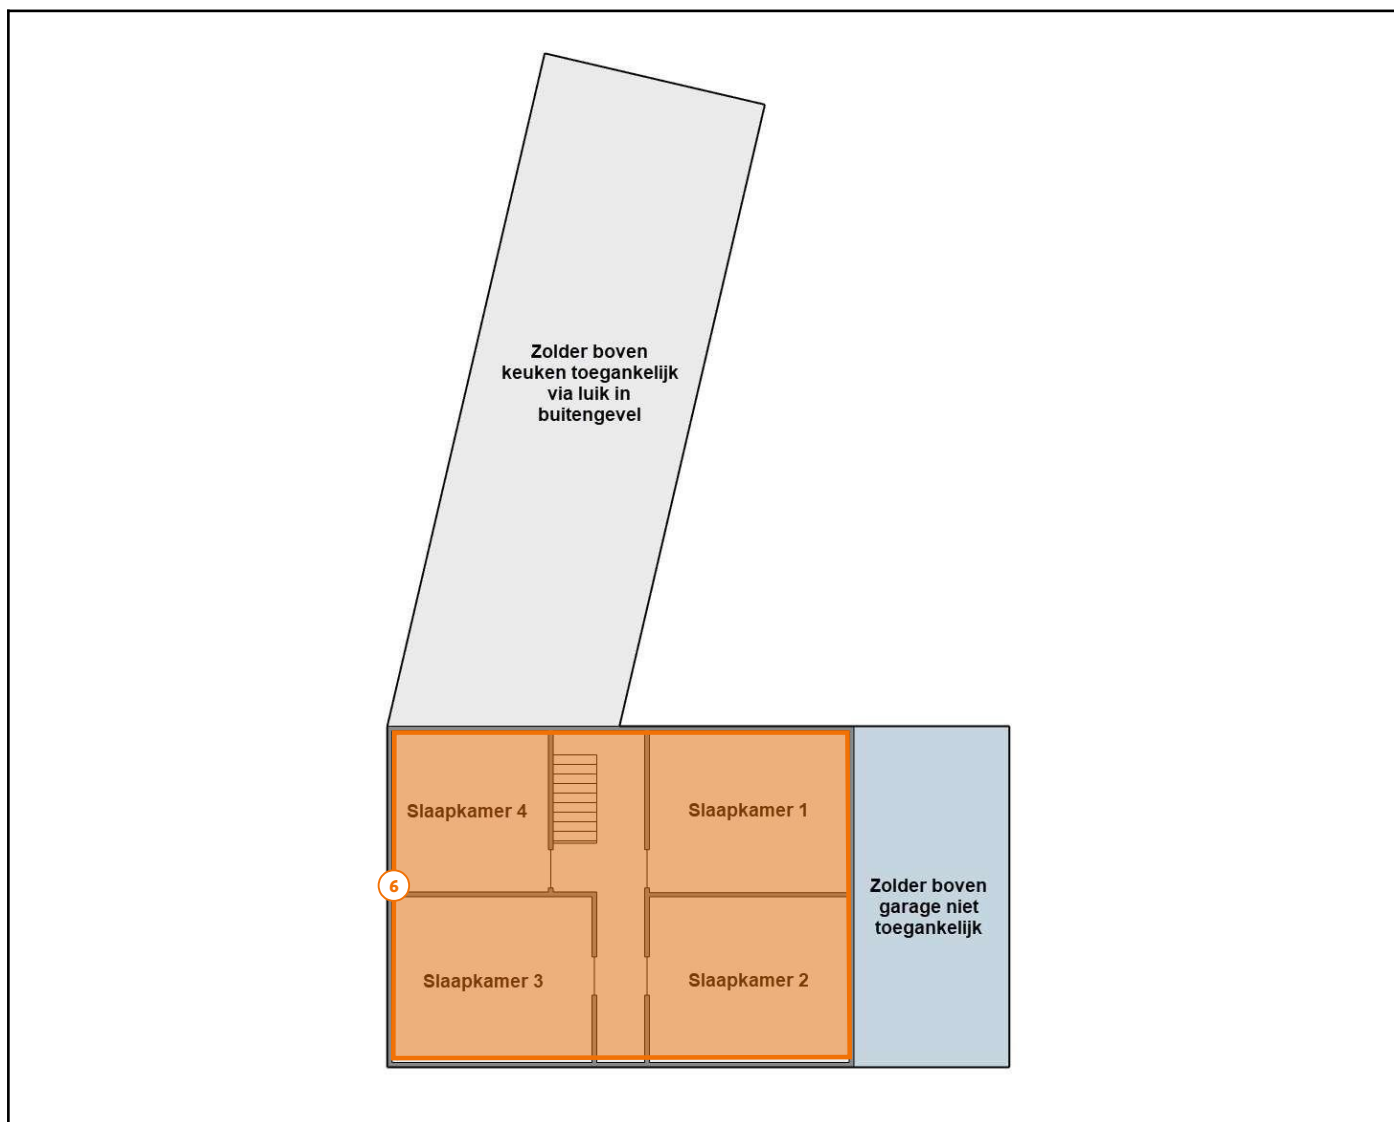
## Plan 1.8: Verdieping vloeren

| Beschrijving | Type | Actie |
|---|---|---|
| 6. Vinylvloer | Asbestmateriaal | Verwijderen |

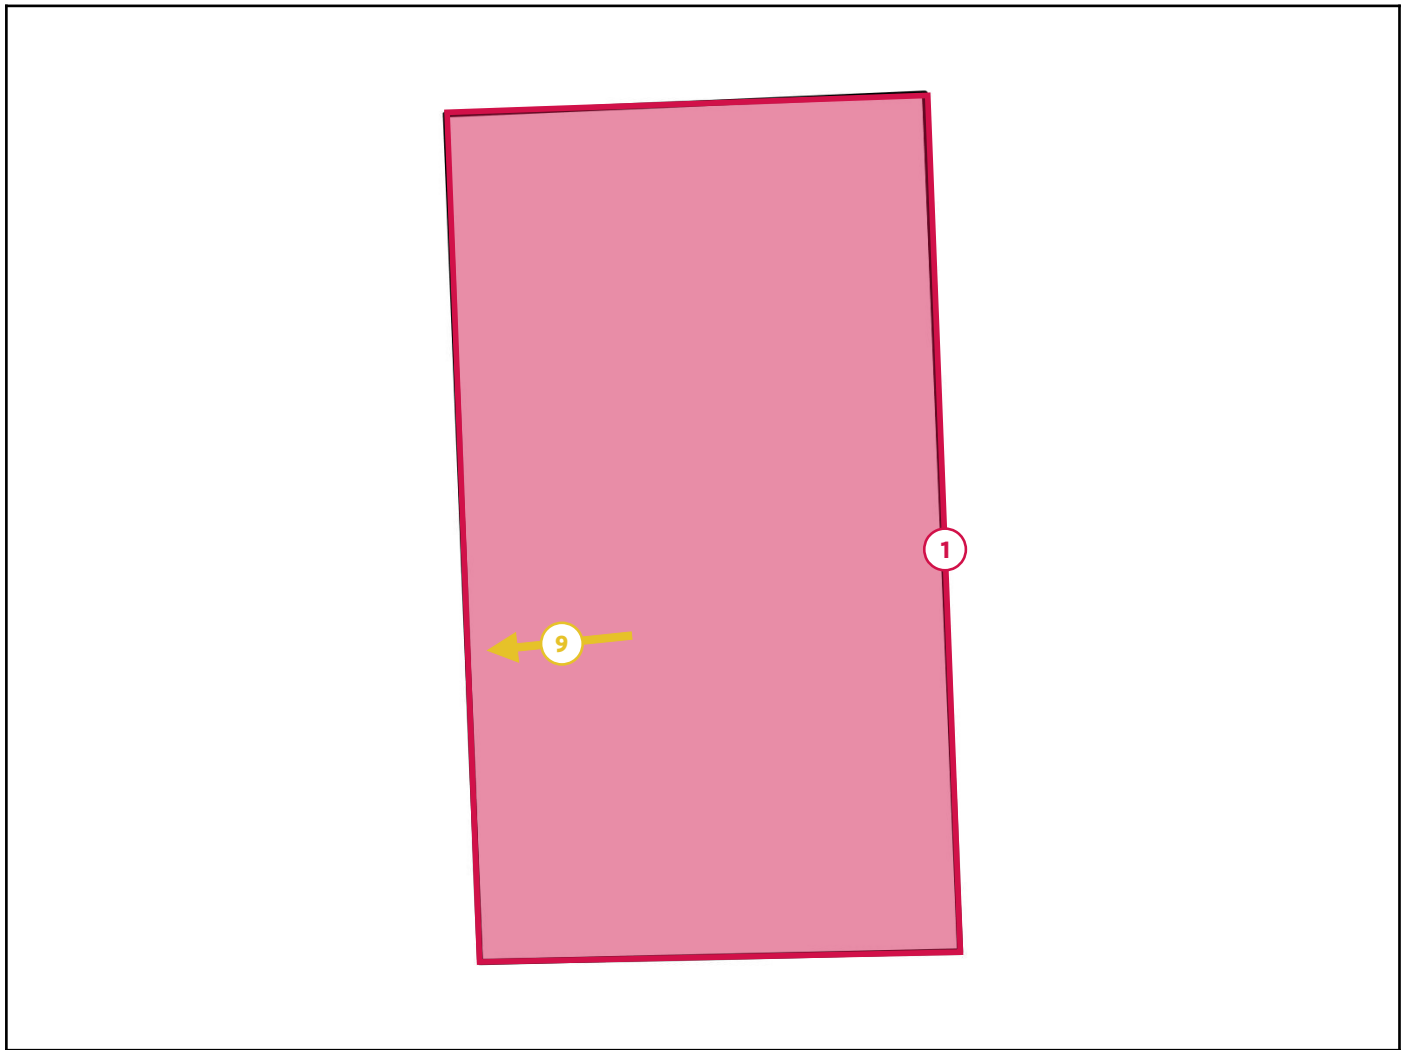
## Plan 2.1: Bijgebouw plan

| Beschrijving | Type | Actie |
|---|---|---|
| 9. Bakeliet schakelaars | Asbestmateriaal | Zorgvuldig beheren |

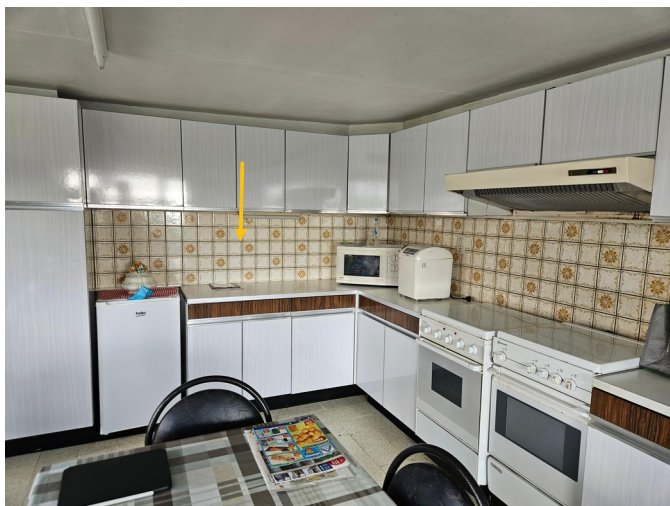
Vrije foto

| Identificatiemethode | Vaststelling & expertise (niet-asbestverdacht) |
| Primaire drager | Binnenwand |
