# Asbestinventarisatetest

Pauwelstraat 28, 9500 Geraardsbergen

Attestnummer : 20250804-000136.000

Uitgegeven op : 04.08.2025

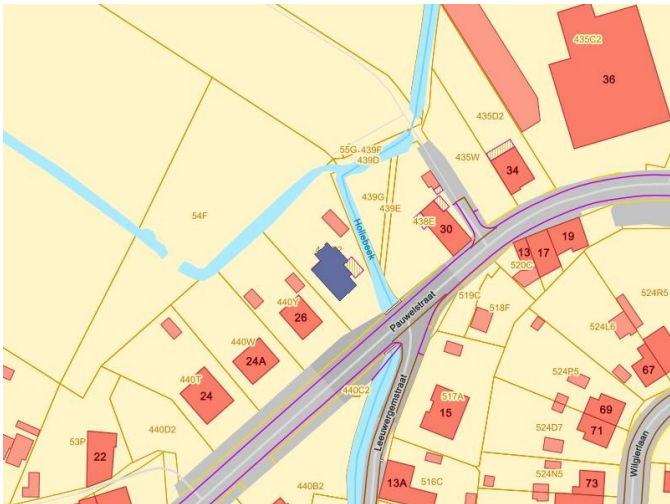
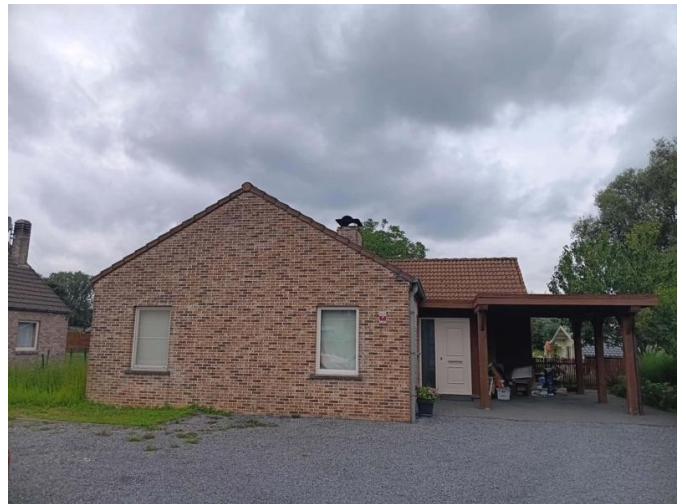
## Zone 1: Hoofdgebouw

Tijdens de inspectie vastgesteld:

- 0 Asbestmaterialen
- 1 Beperking
- 0 Uitsluitingen
- 0 Roerende goederen
- 0 Puin, steenslag, (water)bodem
- 1 Advies
- 1 Geen asbest

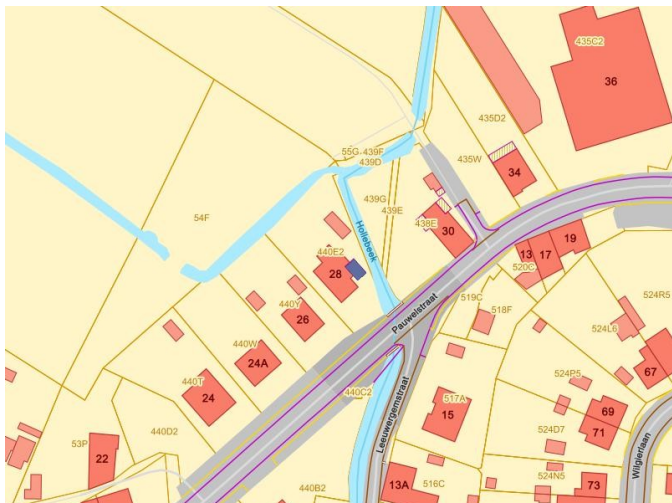
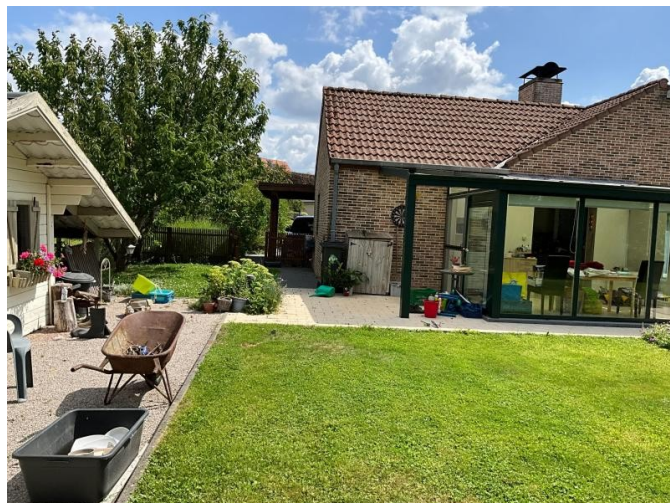
## Zone 2: Carport

Tijdens de inspectie vastgesteld:

- 0 Asbestmaterialen
- 0 Beperkingen
- 0 Uitsluitingen
- 0 Roerende goederen
- 0 Puin, steenslag, (water)bodem
- 0 Adviezen
- 0 Geen asbest

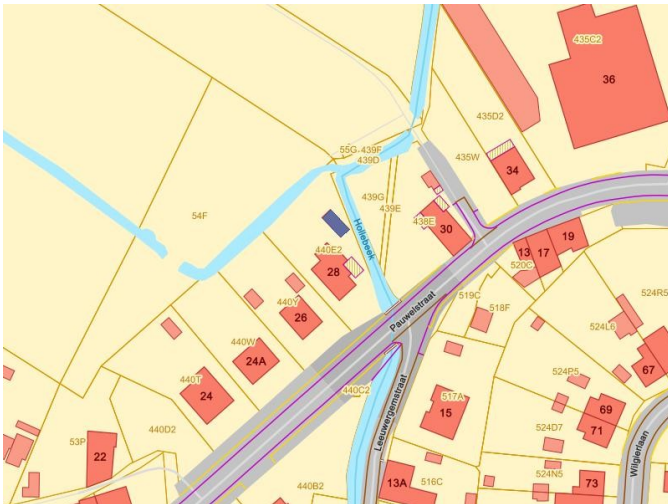
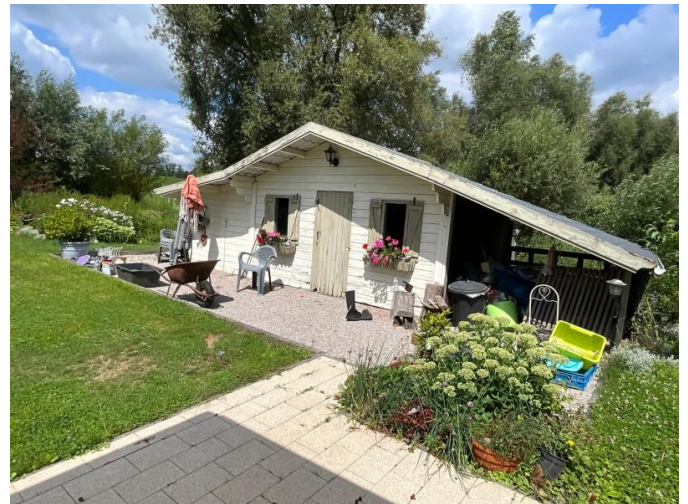
## Zone 3: Bijgebouw

Tijdens de inspectie vastgesteld:

- 0 Asbestmaterialen
- 0 Beperkingen
- 0 Uitsluitingen
- 0 Roerende goederen
- 0 Puin, steenslag, (water)bodem
- 0 Adviezen
- 0 Geen asbest
