# Asbestinventarisatetest

Sint-Berlindisstraat 11, 9402 Ninove

Attestnummer : 20241114-000058.000

Uitgegeven op : 14.11.2024

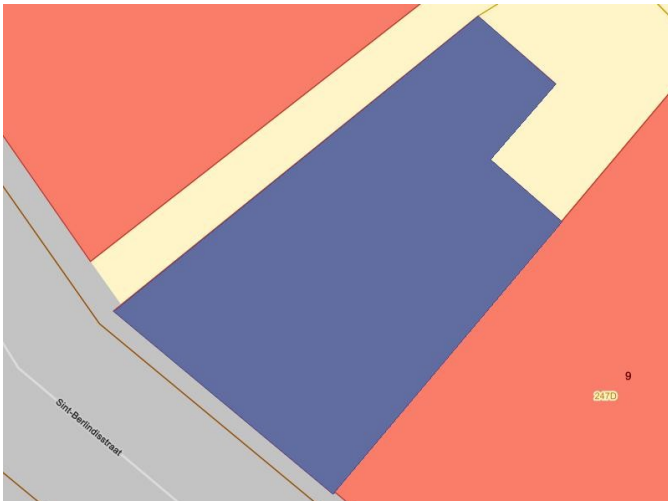
## Zone 1: Gelijkvloers

- 1 Asbestmateriaal**
- 0 Beperkingen
- 0 Uitsluitingen
- 0 Roerende goederen
- 0 Puin, steenslag, (water)bodem
- 0 Adviezen
- 0 Geen asbest

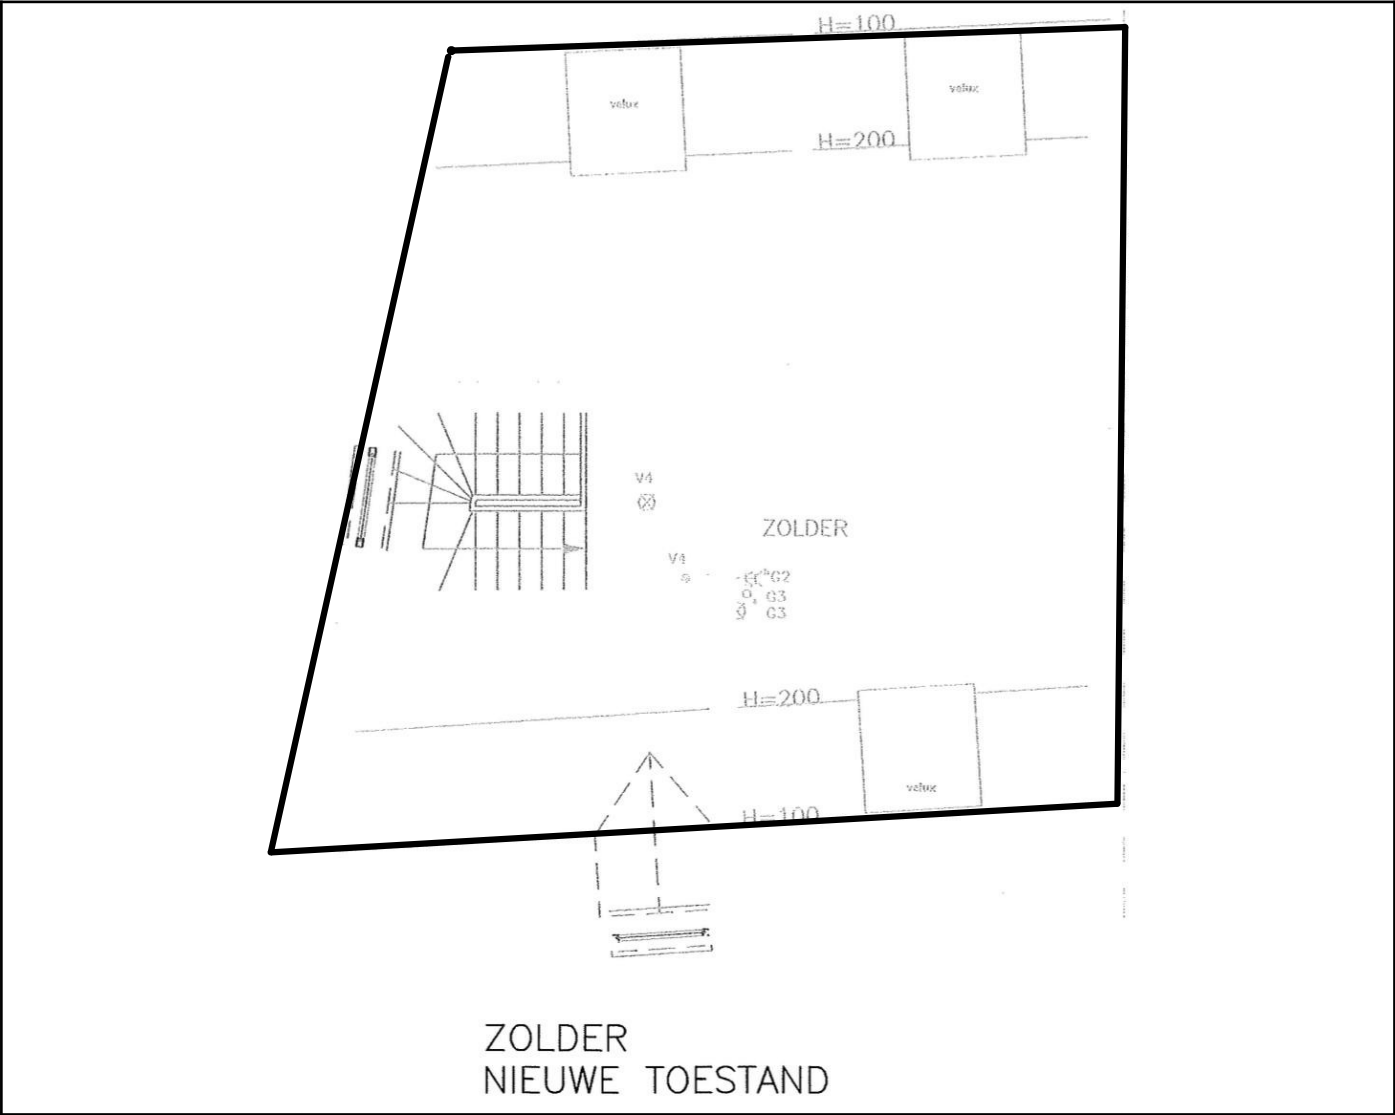
Plan 3.1: Plan zolder

- 0 Asbestmaterialen
- 0 Beperkingen
- 0 Uitsluitingen
- 0 Roerende goederen
- 0 Puin, steenslag, (water)bodem
- 0 Adviezen
- 0 Geen asbest

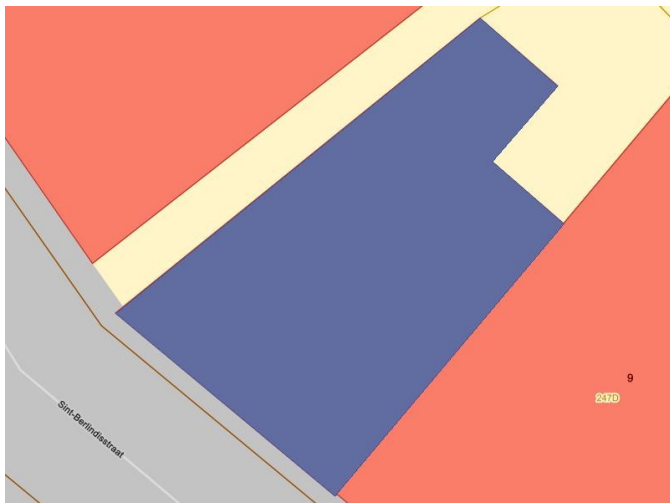
## Zone 5: Dak

- 0 Asbestmaterialen
- 0 Beperkingen
- 0 Uitsluitingen
- 0 Roerende goederen
- 0 Puin, steenslag, (water)bodem
- 1 Advies
- 1 Geen asbest
