# Asbestinventarisat attest

Meerslos 30, 9500 Geraardsbergen

Attestnummer : 20250912-000289.001

Uitgegeven op : 15.09.2025

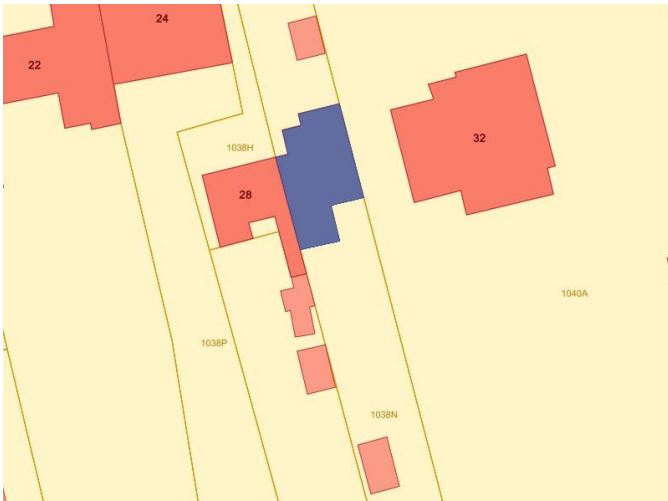
## Zone 1: Hoofdgebouw

- 0 Asbestmaterialen
- 0 Beperkingen
- 0 Uitsluitingen
- 0 Roerende goederen
- 0 Puin, steenslag, (water)bodem
- 1 Advies
- 2 Geen asbest

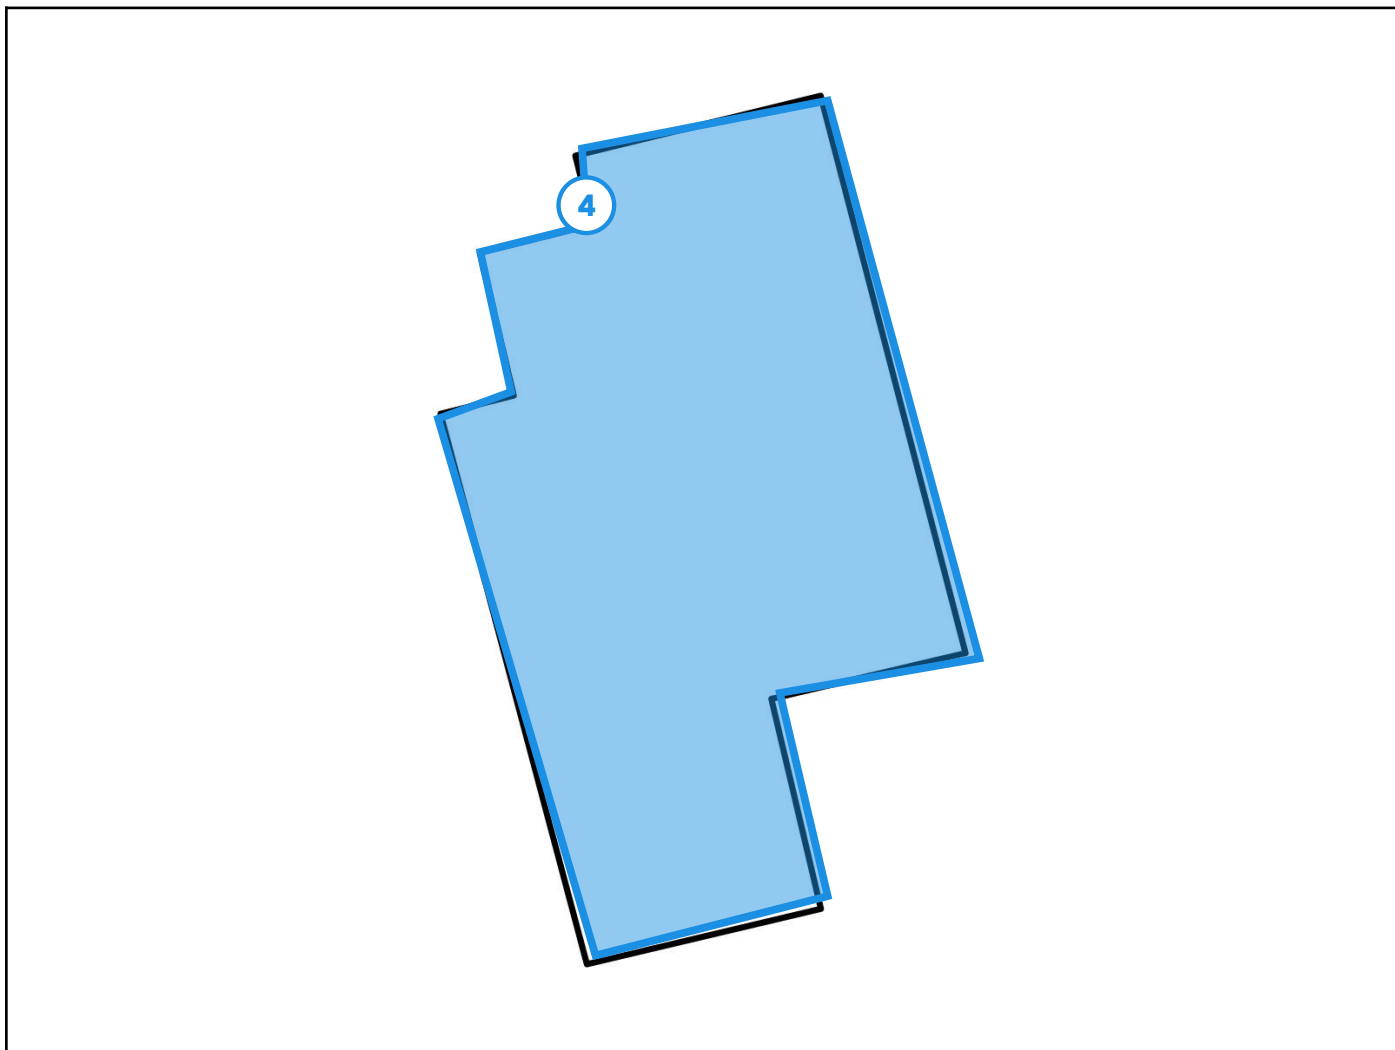
## Plan 1.3: Hoofdgebouw plan

| Beschrijving | Type | Actie |
|---|---|---|
| 4. Dak bestaande uit golfplaten | Geen asbest | - |

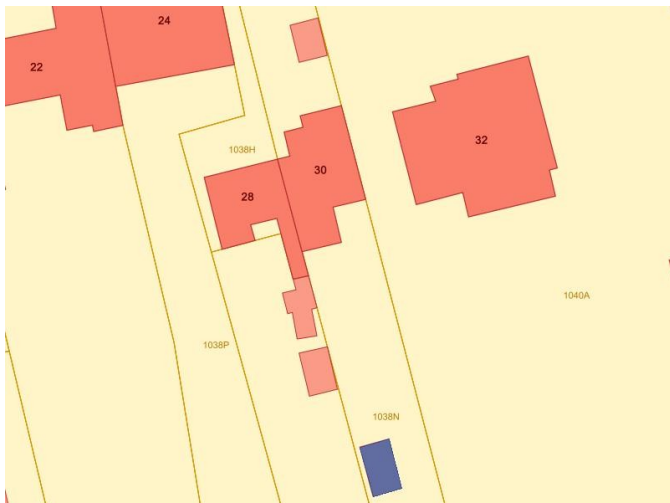
## Zone 3: Bijgebouw

- 1 Asbestmateriaal**
- 0 Beperkingen
- 0 Uitsluitingen
- 0 Roerende goederen
- 0 Puin, steenslag, (water)bodem
- 0 Adviezen
- 0 Geen asbest
