# Asbestinventarisat attest

Waaenberg 1, 9500 Geraardsbergen

Attestnummer : 20250917-000395.000

Uitgegeven op : 17.09.2025

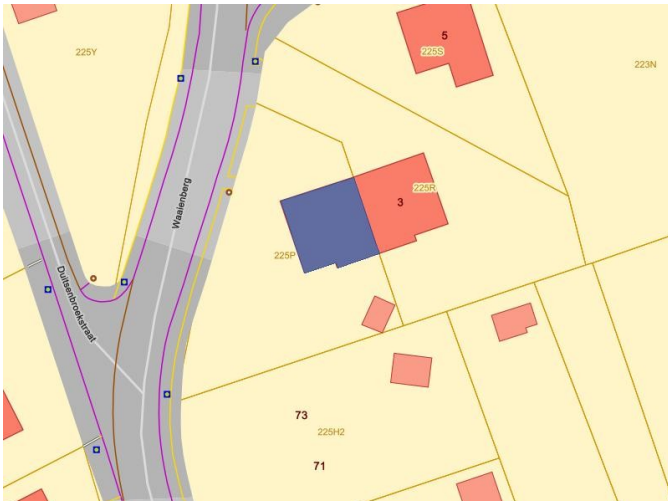
## Zone 1: Woning

Tijdens de inspectie vastgesteld:

**3 Asbestmaterialen**

**4 Geen asbest**

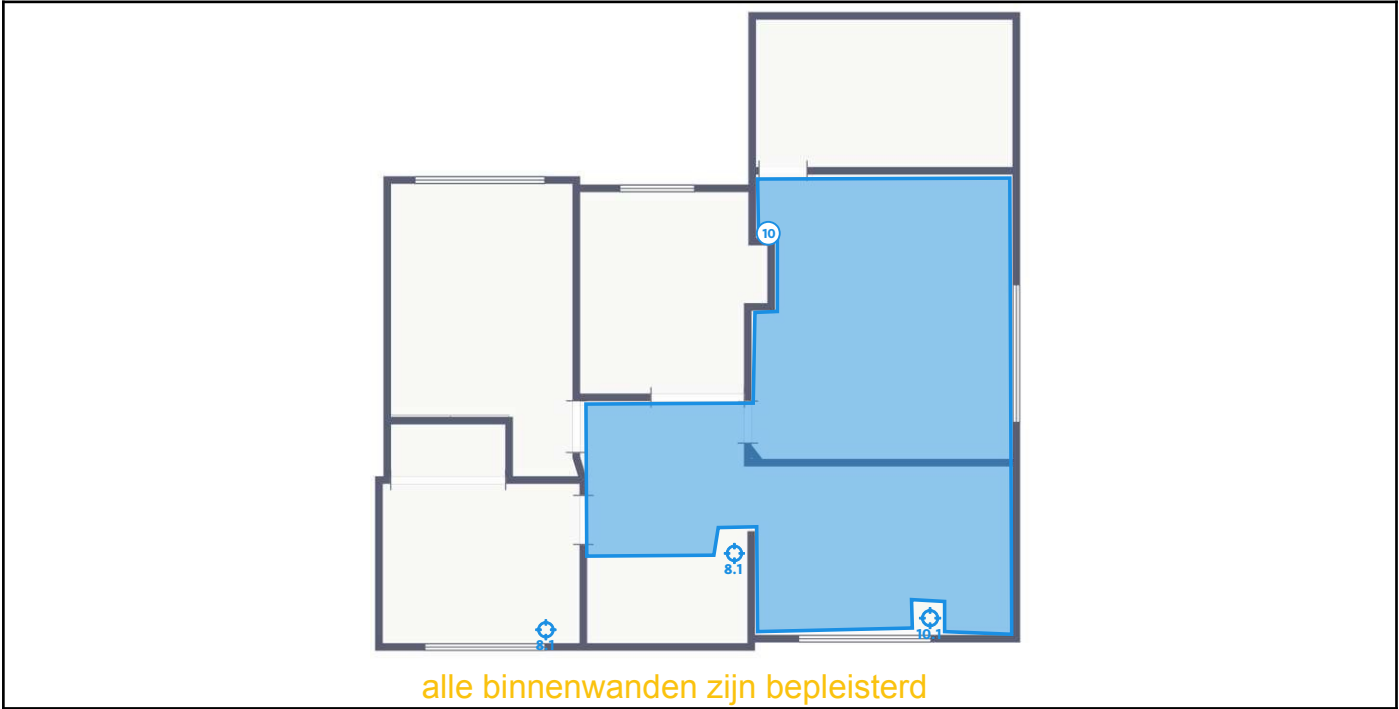
## Plan 1.3: 1ste verdiep

| Beschrijving | Type | Actie |
|---|---|---|
| 4. Afdichtingskit ramen | Asbestmateriaal | Zorgvuldig beheren |

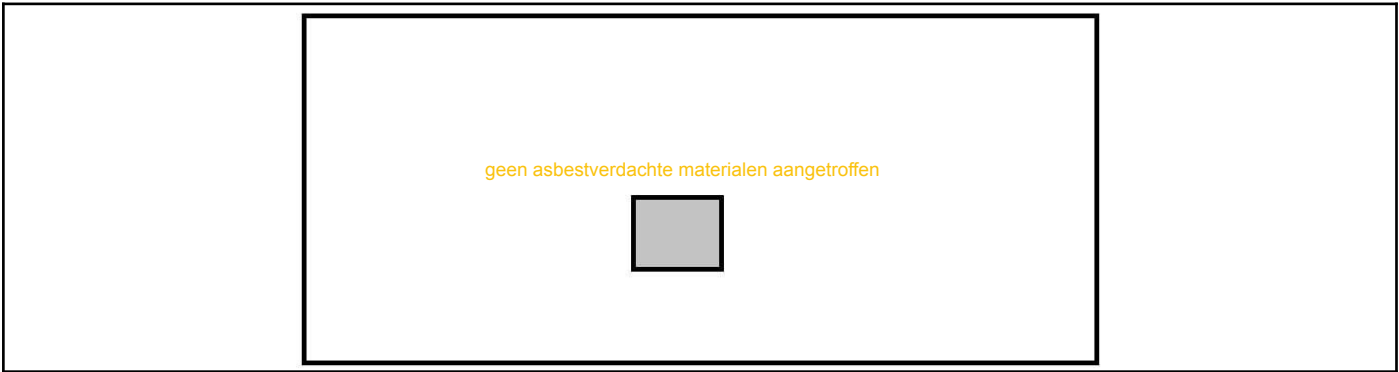
# Plan 1.5: Zolder

| Beschrijving | Type | Actie |
|---|---|---|
| 6. Onderdak / zolder | Advies | - |

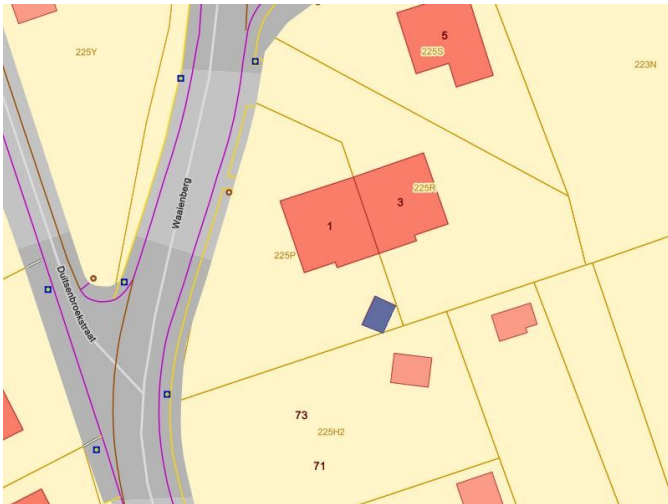
## Zone 2: Tuinhuis

Tijdens de inspectie vastgesteld:

- 0 Asbestmaterialen
- 0 Beperkingen
- 0 Uitsluitingen
- 0 Roerende goederen
- 0 Puin, steenslag, (water)bodem
- 0 Adviezen
- 1 Geen asbest**

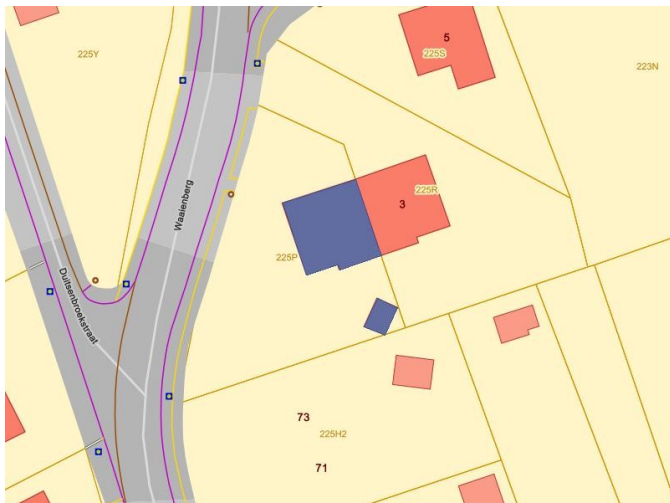
## Zone 3: Overig gebied

Tijdens de inspectie vastgesteld:

- 1 Asbestmateriaal**
- 0 Beperkingen
- 0 Roerende goederen
- 0 Puin, steenslag, (water)bodem
- 0 Adviezen
- 0 Geen asbest
