# Asbestinventarisatattest

Geraardsbergsestraat 14, 9570 Lierde

Attestnummer : 20250916-000228.000

Uitgegeven op : 16.09.2025

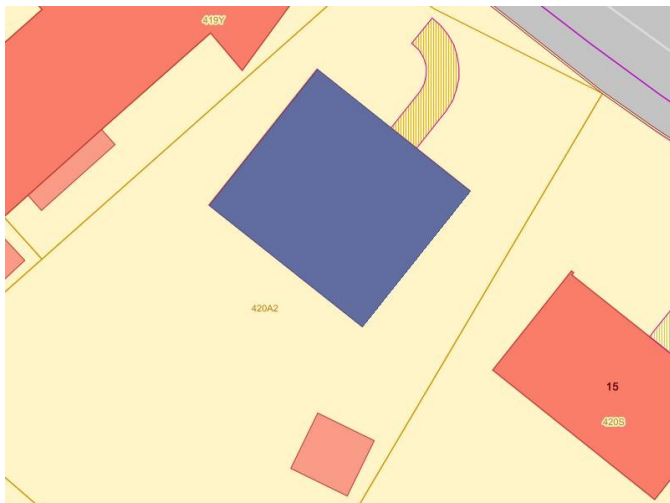
## Zone 1: Woning

Tijdens de inspectie vastgesteld:

- 3 Asbestmaterialen**
- 2 Beperkingen**
- 0 Uitsluitingen
- 0 Roerende goederen
- 0 Puin, steenslag, (water)bodem
- 2 Adviezen**
- 3 Geen asbest**

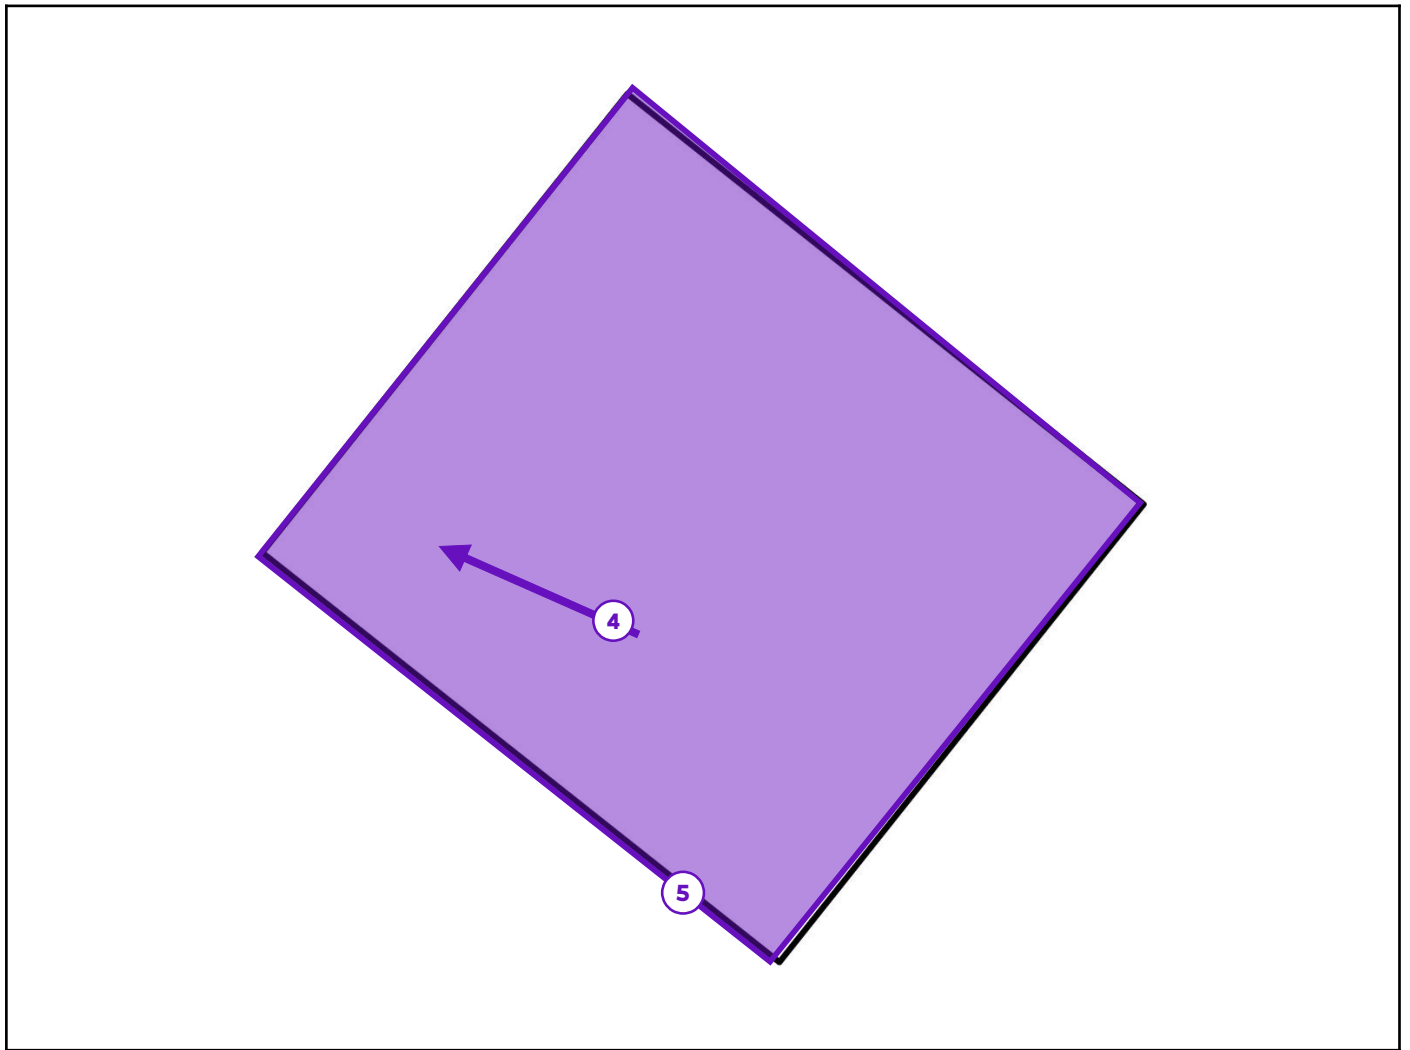
## Plan 1.1: Woning plan daken

| Beschrijving | Type | Actie |
|---|---|---|
| 5. Onderdak | Beperking | - |

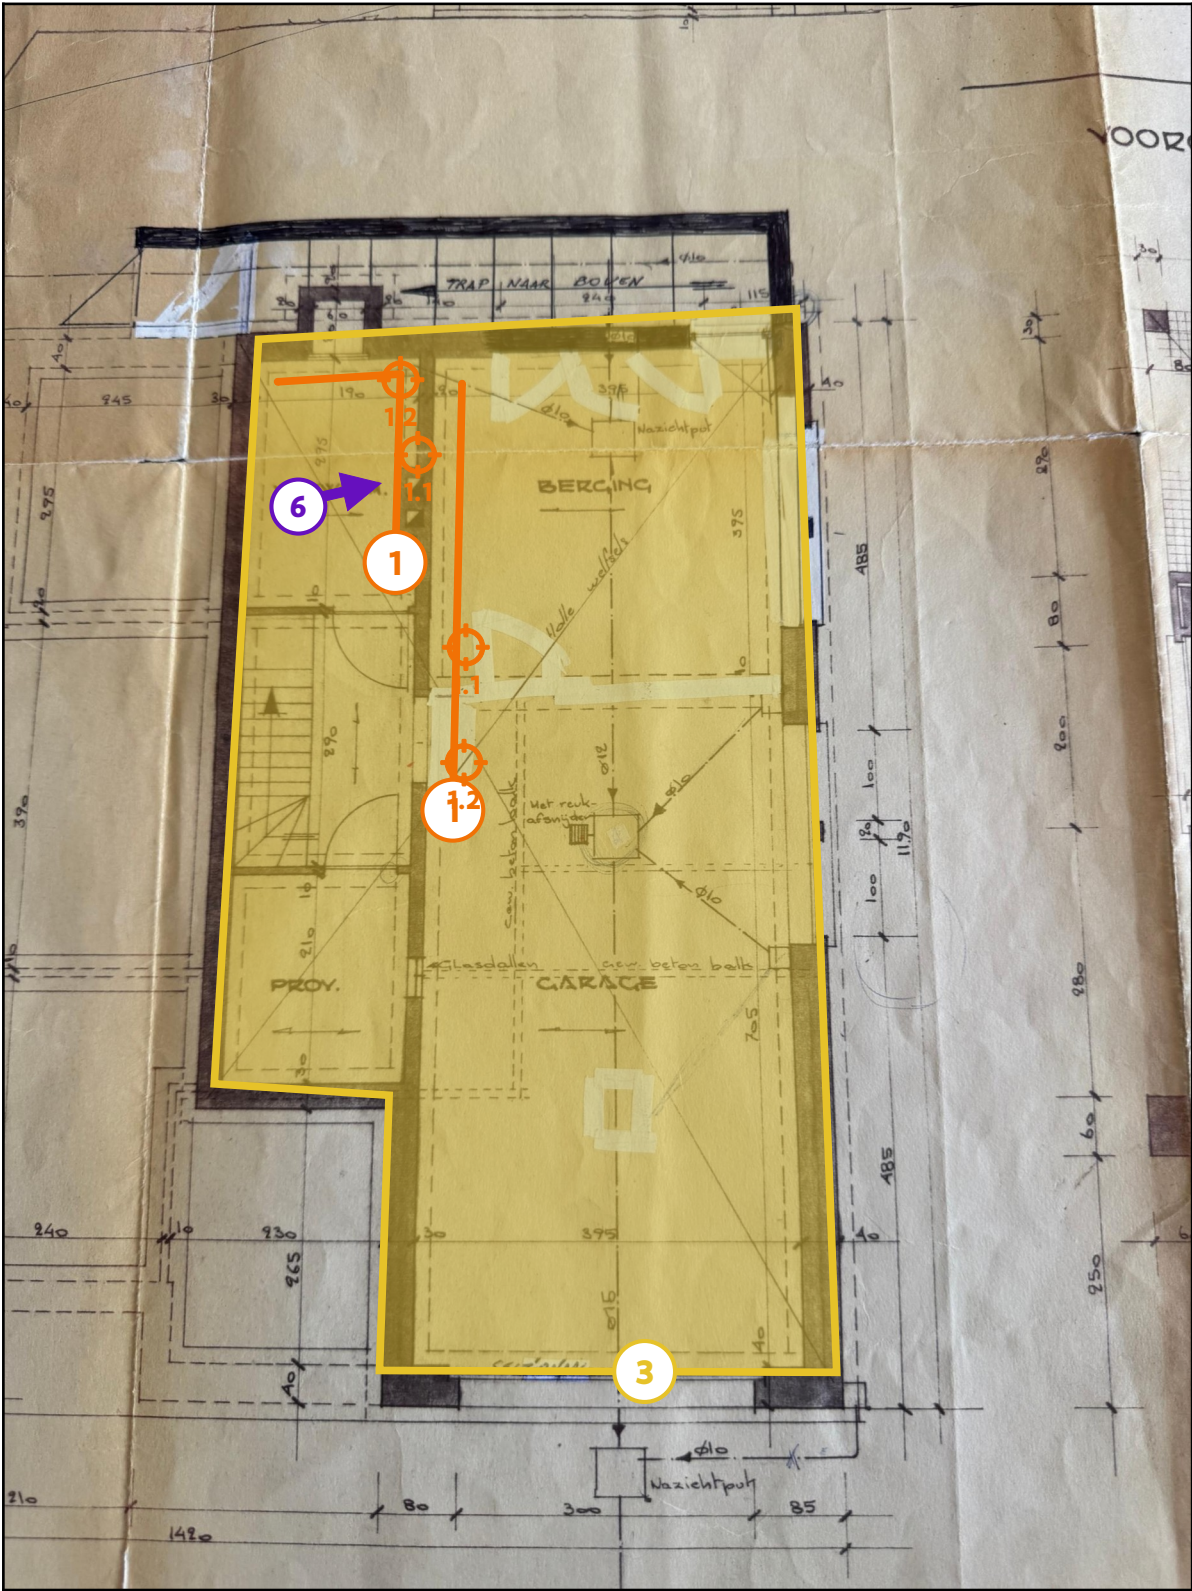
# Plan 1.2: Plan garage en kelder

| 6. Oude CV-ketel | Advies | - |

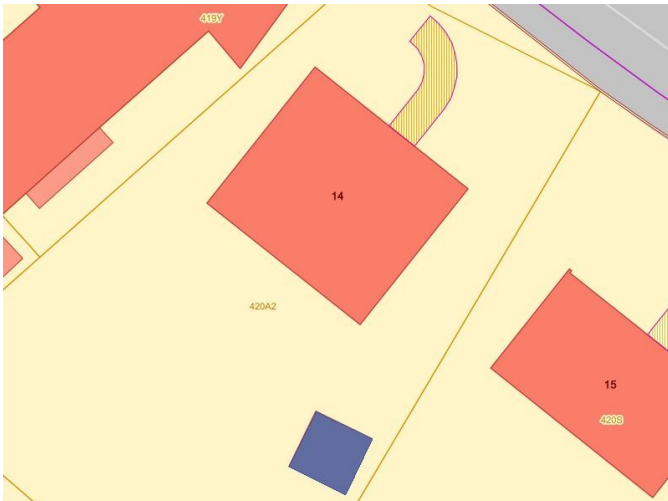
## Zone 2: Tuinhuis

Tijdens de inspectie vastgesteld:

- 0 Asbestmaterialen
- 0 Beperkingen
- 0 Uitsluitingen
- 0 Roerende goederen
- 0 Puin, steenslag, (water)bodem
- 0 Adviezen
- 1 **Geen asbest**
