# Asbestinventarisatetest

Industrielaan 53, 3630 Maasmechelen

Attestnummer : 20240809-000166.000

**Niet-asbestveilig**

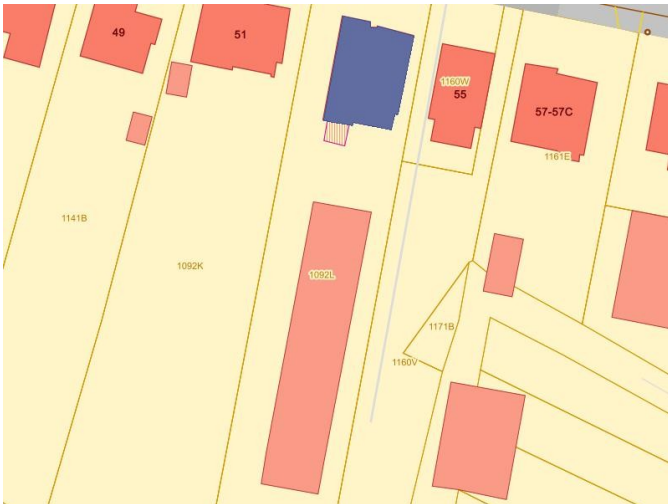
## Zone 1: Hoofdgebouw

- 4 Asbestmaterialen**
- 0 Beperkingen
- 0 Uitsluitingen
- 0 Roerende goederen
- 0 Puin, steenslag, (water)bodem
- 0 Adviezen
- 1 Geen asbest**

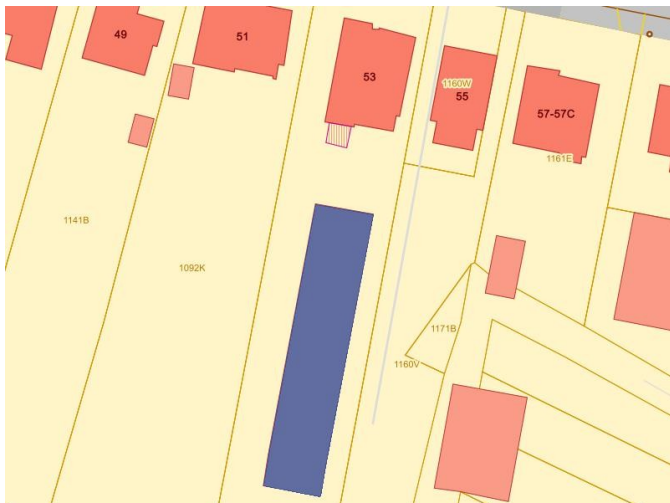
## Zone 2: Bijgebouw

### 2 Asbestmaterialen
