# Asbestinventarisatetest

Steenovenstraat 23, 2580 Putte

Attestnummer : 20230423-000197.000

Uitgegeven op : 23.04.2023

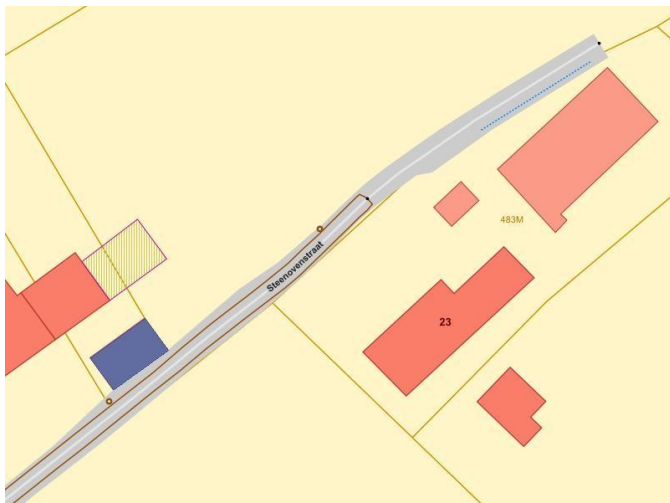
## Zone 2: Bijgebouw

- 0 Asbestmaterialen
- 0 Beperkingen
- 0 Uitsluitingen
- 0 Roerende goederen
- 0 Puin, steenslag, (water)bodem
- 0 Adviezen
- 0 Geen asbest

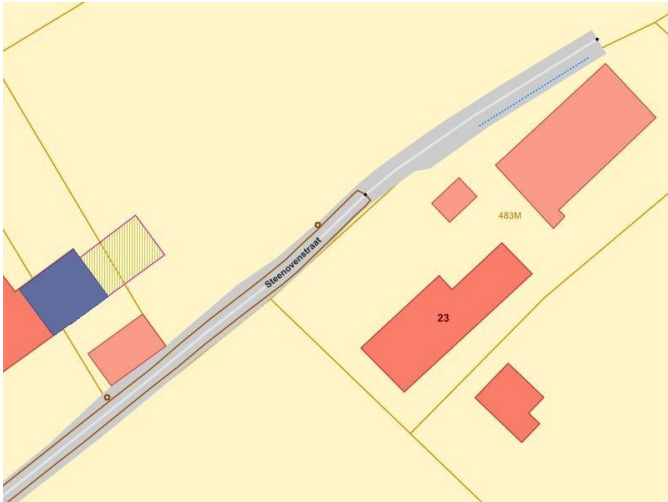
## Zone 3: Hoofdgebouw

- 0 Asbestmaterialen
- 0 Beperkingen
- 0 Uitsluitingen
- 0 Roerende goederen
- 0 Puin, steenslag, (water)bodem
- 0 Adviezen
- 0 Geen asbest
