# Asbestinventarisatetest

Beekstraat 71, 2500 Lier

Attestnummer : 20250124-000149.000

Uitgegeven op : 24.01.2025

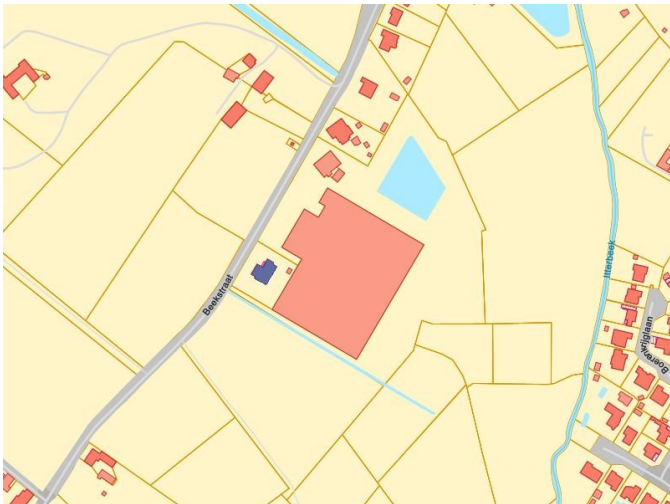
## Zone 1: Hoofdgebouw

- 0 Asbestmaterialen
- 0 Beperkingen
- 0 Uitsluitingen
- 0 Roerende goederen
- 0 Puin, steenslag, (water)bodem
- 0 Adviezen
- 1 Geen asbest**

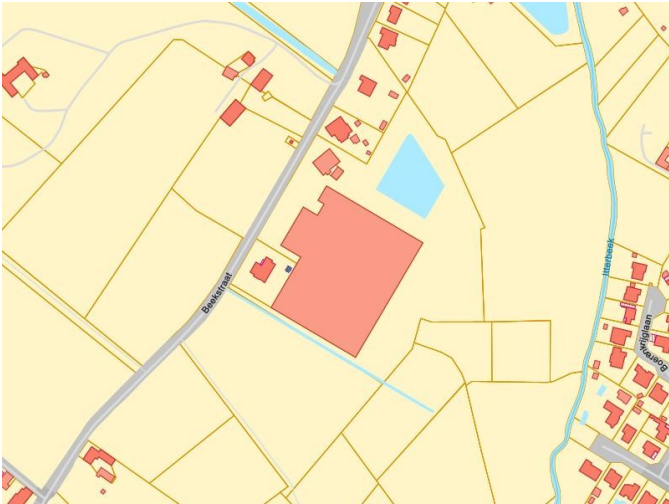
## Zone 2: Tuinhuis

- 0 Asbestmaterialen
- 0 Beperkingen
- 0 Uitsluitingen
- 0 Roerende goederen
- 0 Puin, steenslag, (water)bodem
- 0 Adviezen
- 0 Geen asbest

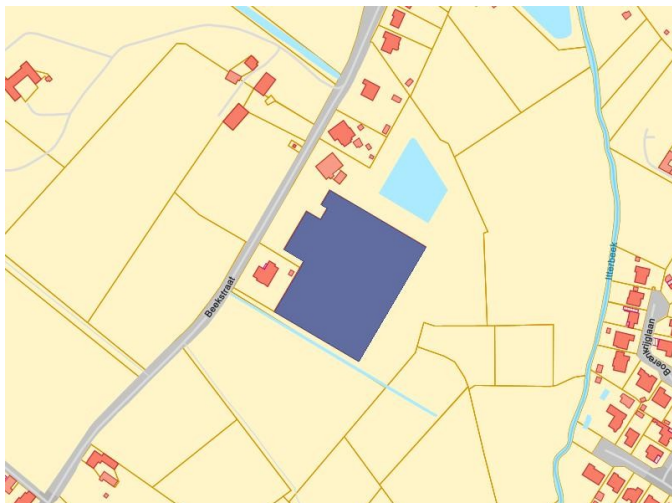
## Zone 3: Bijgebouw

- 1 Asbestmateriaal**
- 0 Beperkingen
- 0 Uitsluitingen
- 0 Roerende goederen
- 0 Puin, steenslag, (water)bodem
- 0 Adviezen
- 0 Geen asbest

| Beschrijving | Type | Actie |
|---|---|---|
| 2. Golfplaten dakbedekking | Asbestmateriaal | Dringend verwijderen |

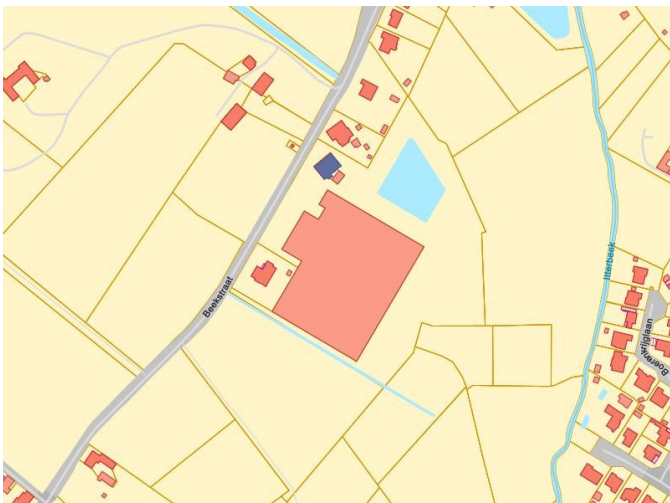
## Zone 4: Bijgebouw

### 3    **Asbestmaterialen**

| Beschrijving | Type | Actie |
|---|---|---|
| 3. Mastiek ramen | Asbestmateriaal | Verwijderen |

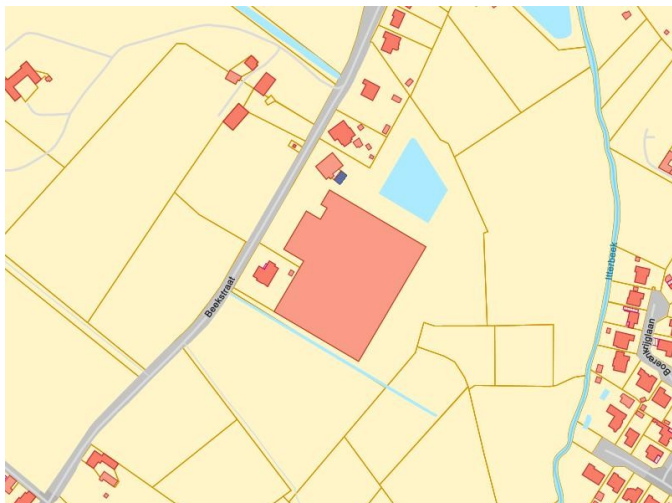
## Zone 5: Bijgebouw

- 1 Asbestmateriaal**
- 0 Beperkingen
- 0 Uitsluitingen
- 0 Roerende goederen
- 0 Puin, steenslag, (water)bodem
- 0 Adviezen
- 0 Geen asbest
