# Asbestinventarisatetest

Borgstraat 77, 2580 Putte

Attestnummer : 20250819-000429.000

**Niet-asbestveilig**

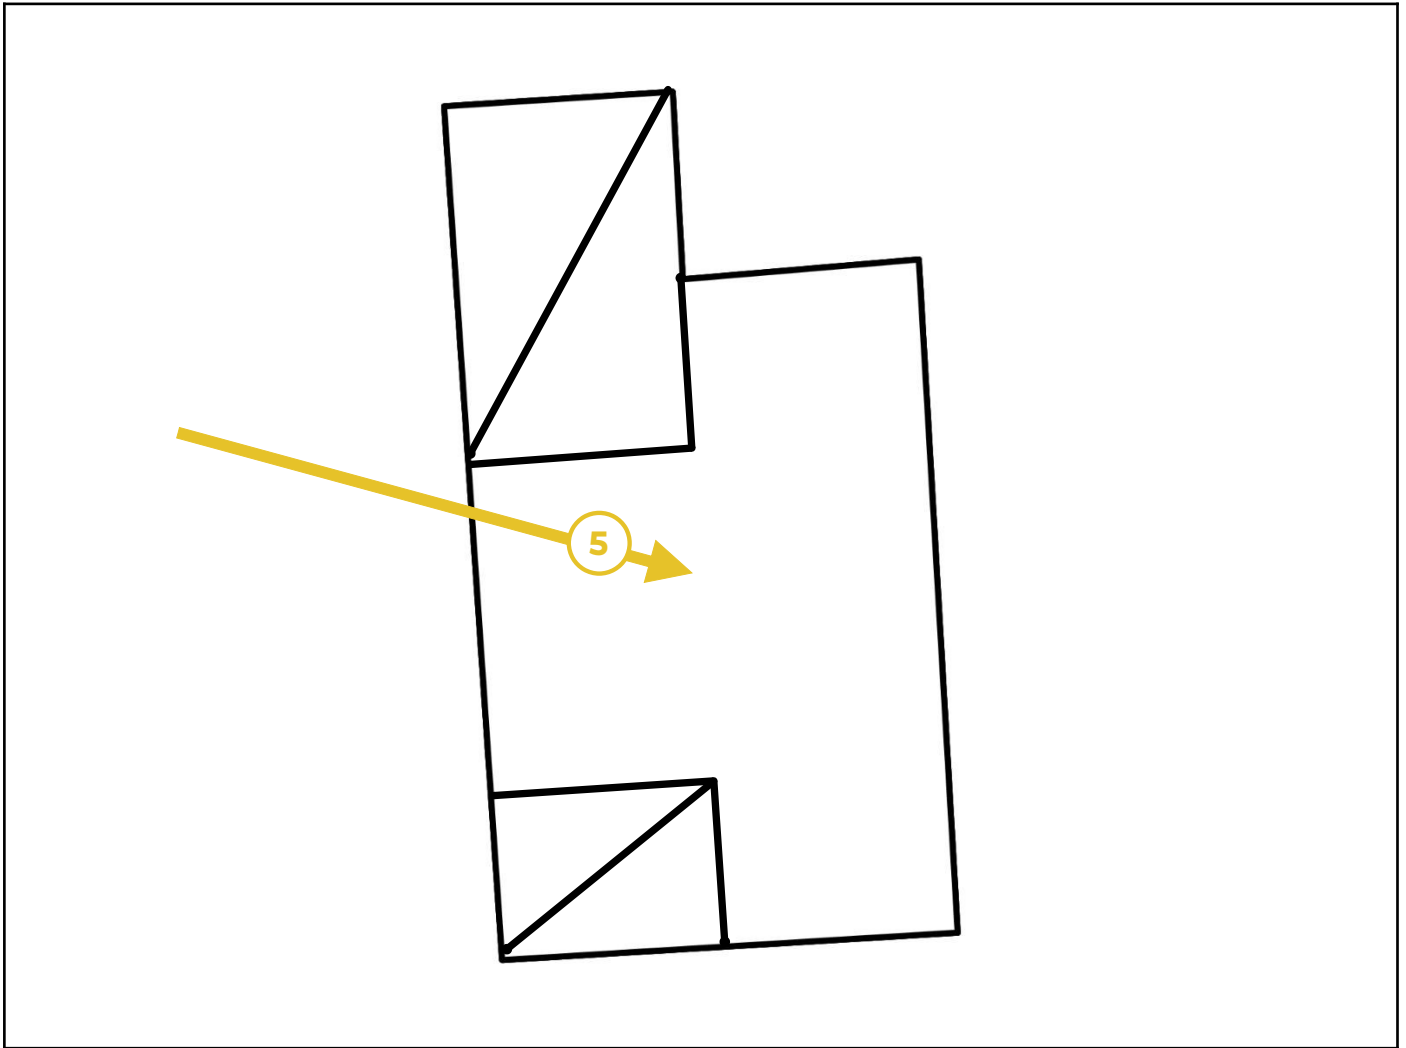
## Plan 1.4: Hoofdgebouw plan zolder

| Beschrijving | Type | Actie |
|---|---|---|
| 5. Roetklep zolder | Asbestmateriaal | Zorgvuldig beheren |
