# Asbestinventarisatetest

Leonardo da Vincilaan 22, 2650 Edegem  
Gemeenschappelijke delen

Attestnummer : 20231121-000029.000

Uitgegeven op : 21.11.2023

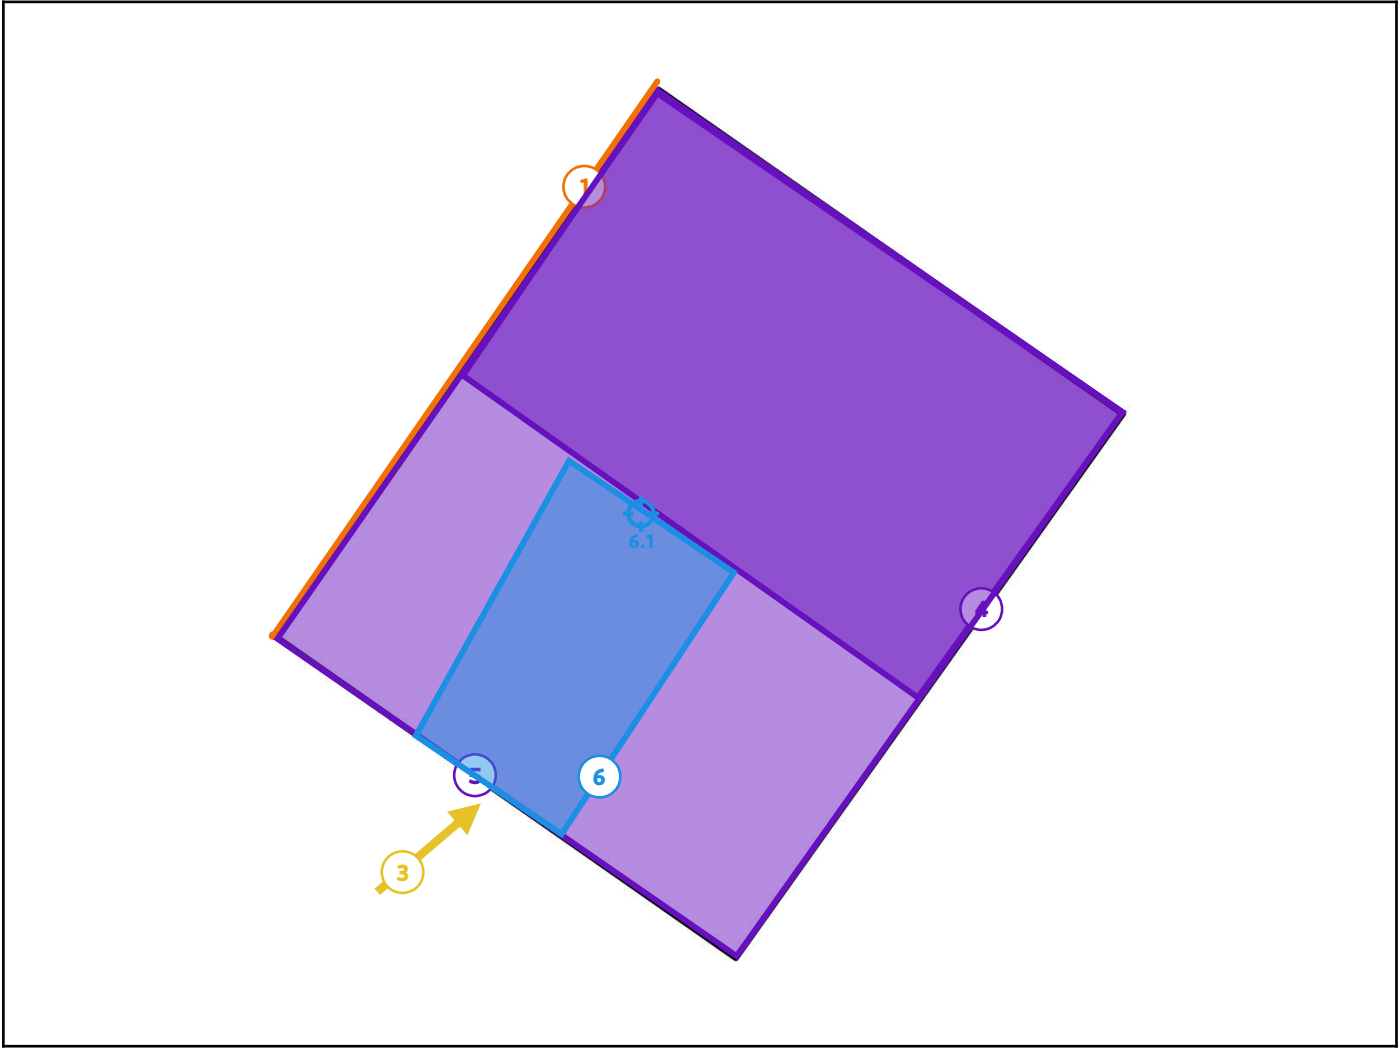
# Plan 1.1: Hoofdgebouw plan

| Beschrijving | Type | Actie |
|---|---|---|
| 1. Leien | Asbestmateriaal | Verwijderen |
| 3. Mastiek inkomdeuren | Asbestmateriaal | Zorgvuldig beheren |
| 4. Kruipruimte | Beperking | - |
| 5. Plat dak woongebouw | Beperking | - |

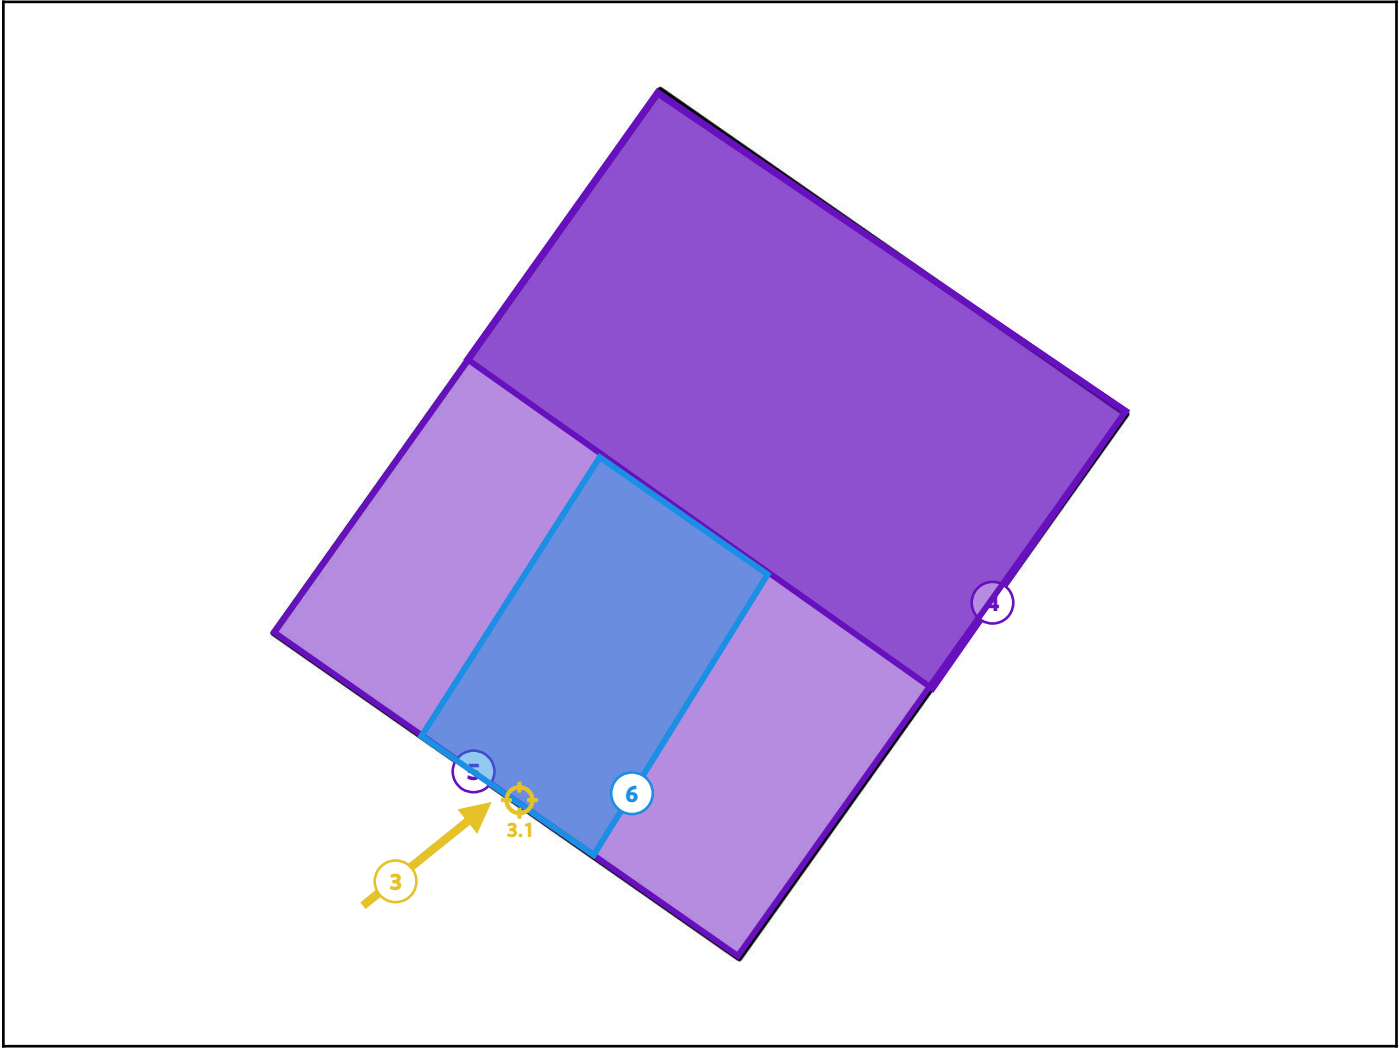
# Plan 2.1: Hoofdgebouw plan

| Beschrijving | Type | Actie |
|---|---|---|
| 3. Mastiek inkomdeuren | Asbestmateriaal | Zorgvuldig beheren |

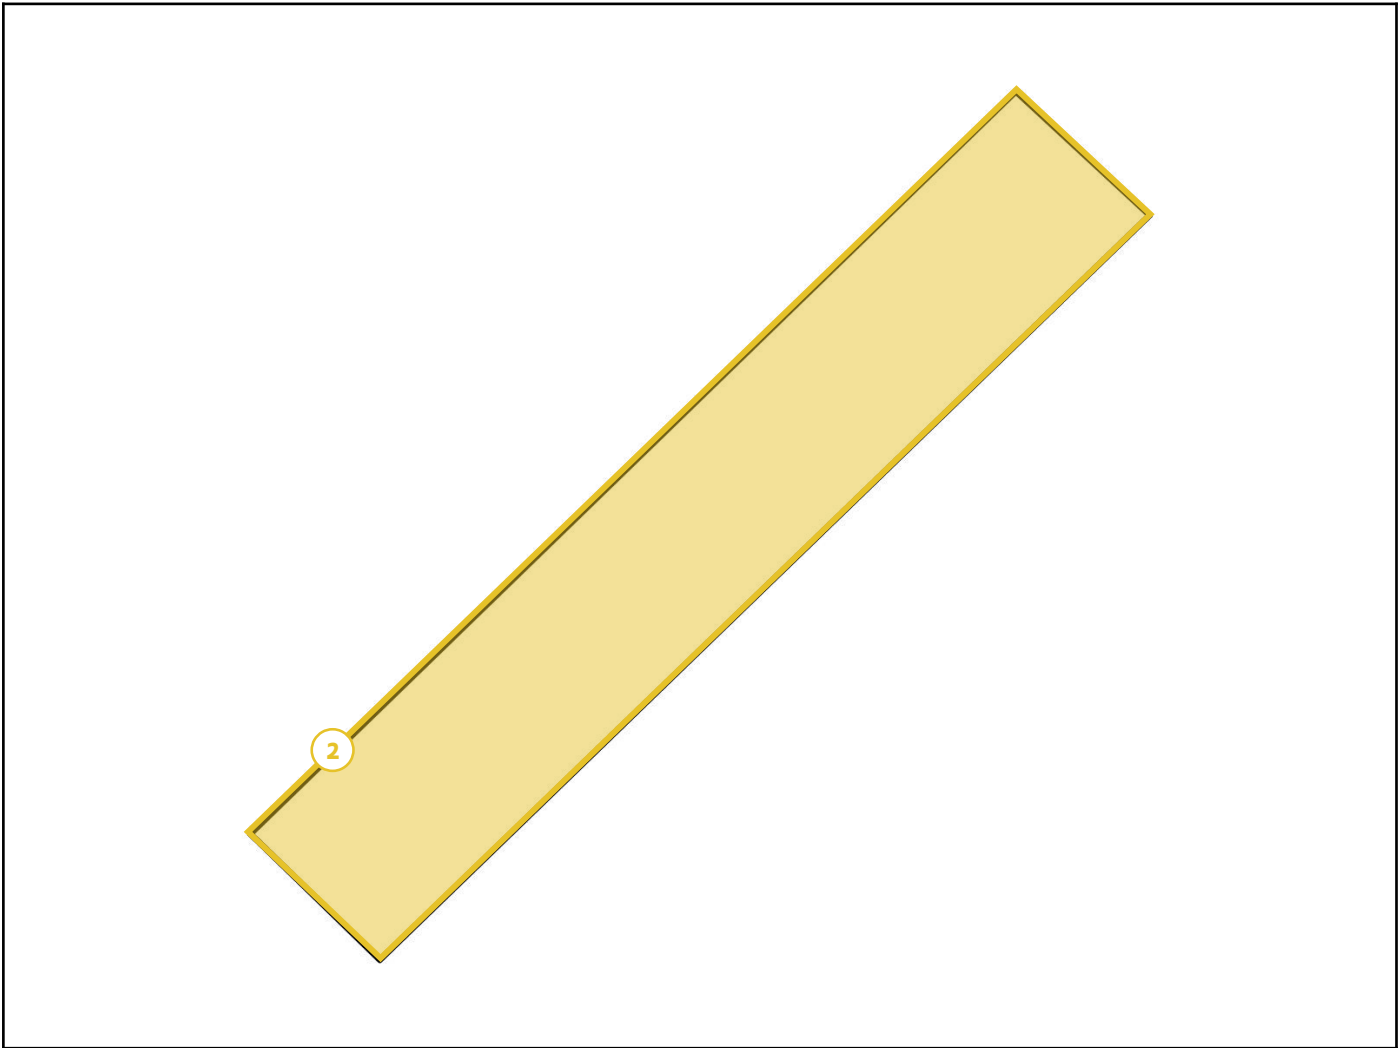
# Plan 7.1: Bijgebouw plan

| Beschrijving | Type | Actie |
|---|---|---|
| 2. Roofing | Asbestmateriaal | Zorgvuldig beheren |
