# Asbestinventarisatetest

Cambeenbos laan C 40A, 2960 Brecht

Attestnummer : 20240112-000178.000

**Niet-asbestveilig**

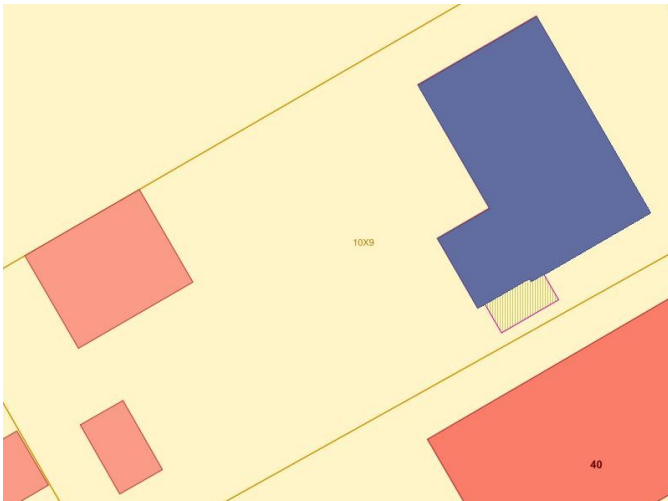
## Zone 1: Hoofdgebouw

Tijdens de inspectie vastgesteld:

- 1 **Asbestmateriaal**
- 0 Beperking
- 0 Uitsluiting
- 0 Roerend goed
- 0 Puin, steenslag, (water)bodem
- 0 Advies
- 1 **Geen asbest**

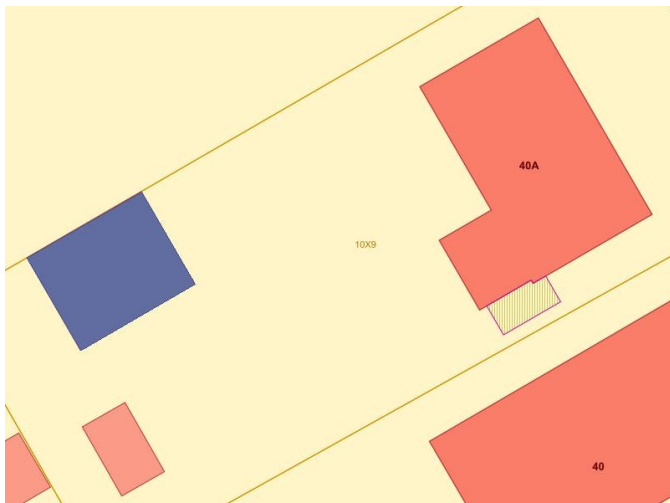
## Zone 2: Bijgebouw

Tijdens de inspectie vastgesteld:

- 0 Asbestmaterialen
- 0 Beperkingen
- 0 Uitsluitingen
- 0 Roerende goederen
- 0 Puin, steenslag, (water)bodem
- 0 Adviezen
- 0 Geen asbest

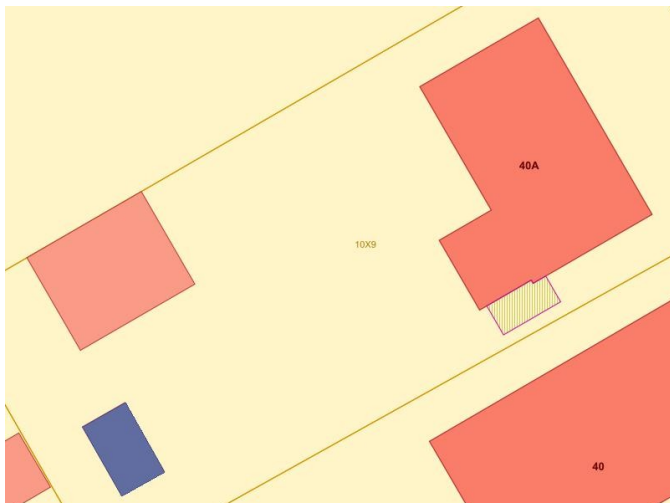
## Zone 3: Bijgebouw

Tijdens de inspectie vastgesteld:

- 0 Asbestmaterialen
- 0 Beperkingen
- 0 Uitsluitingen
- 0 Roerende goederen
- 0 Puin, steenslag, (water)bodem
- 0 Adviezen
- 1 Geen asbest**
