# Asbestinventarisatetest

De Daries 128, 2370 Arendonk

Attestnummer : 20240620-000399.000

**Niet-asbestveilig**

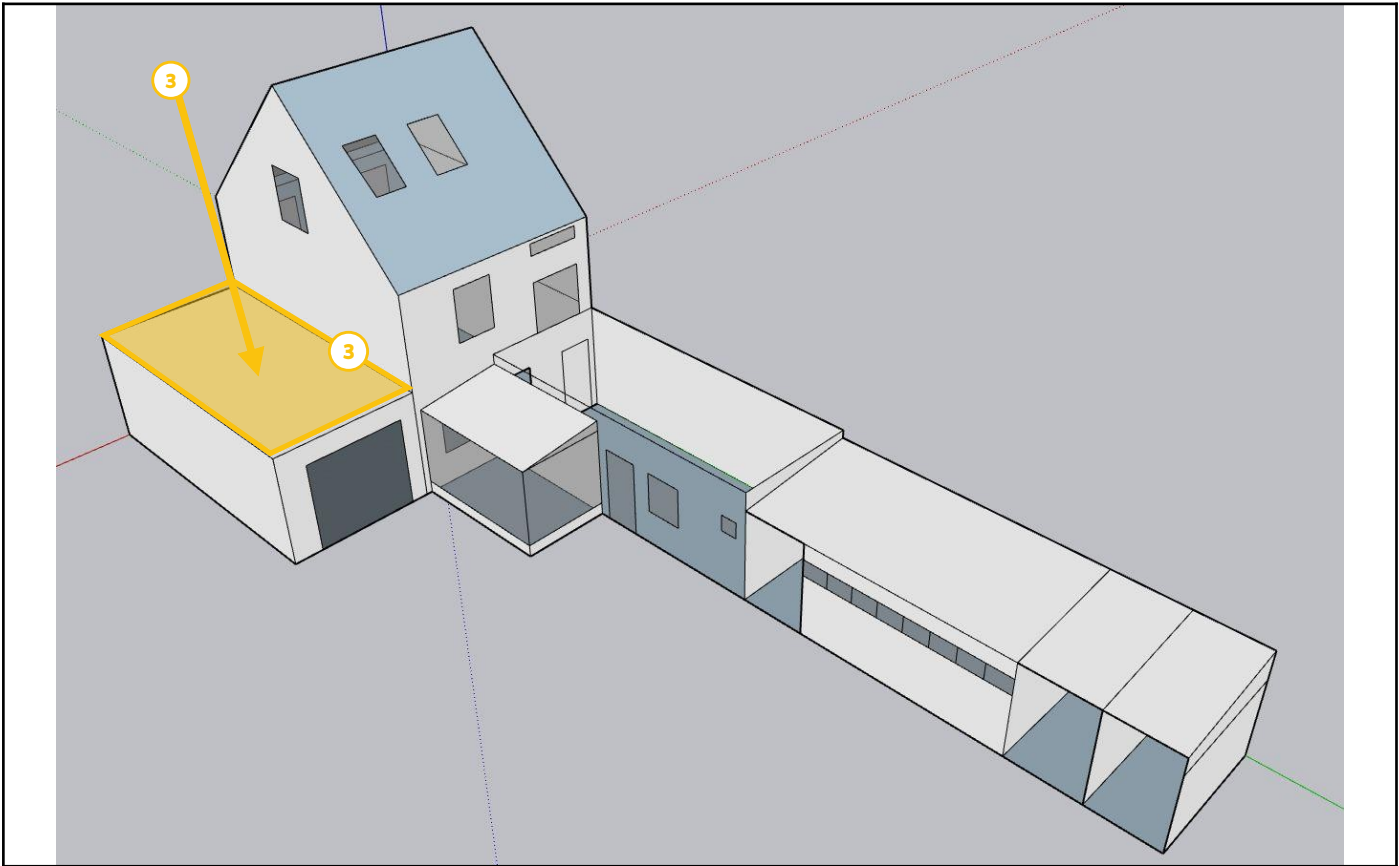
# Plan 1.8: roofing garage

| Beschrijving | Type | Actie |
|---|---|---|
| 3. roofing garage | Uitsluiting | - |

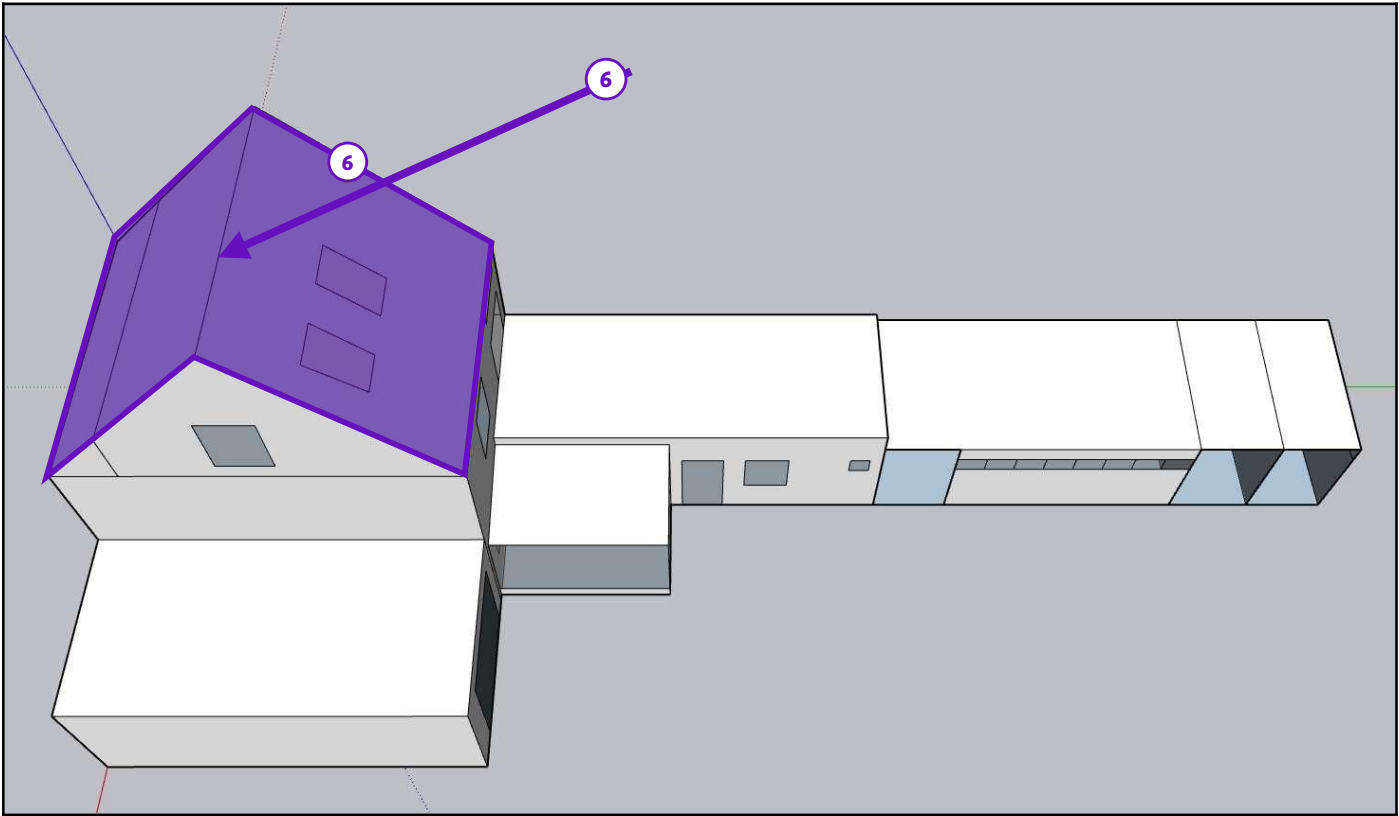
# Plan 1.9: onderdak hoofdgebouw

| Beschrijving | Type | Actie |
|---|---|---|
| 6. onderdak hoofdgebouw | Advies | - |
