# Asbestinventarisatetest

Kruishofstraat 146/9E, 2020 Antwerpen

Attestnummer : 20240131-000329.000

Uitgegeven op : 31.01.2024

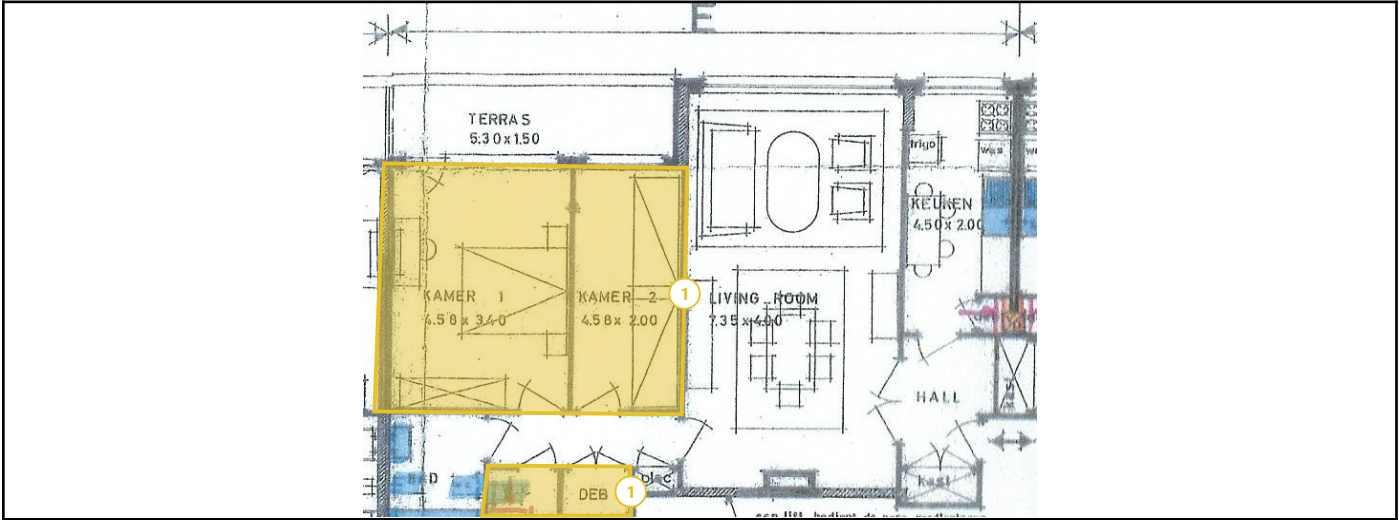
# Plan 1.2: kruishofstraat 146 9E

| Beschrijving | Type | Actie |
|---|---|---|
| 1. zwarte lijm | Asbestmateriaal | Zorgvuldig beheren |
