# Asbestinventarisatetest

Boskant 8, 2260 Westerlo

Attestnummer : 20250509-000303.000

Uitgegeven op : 09.05.2025

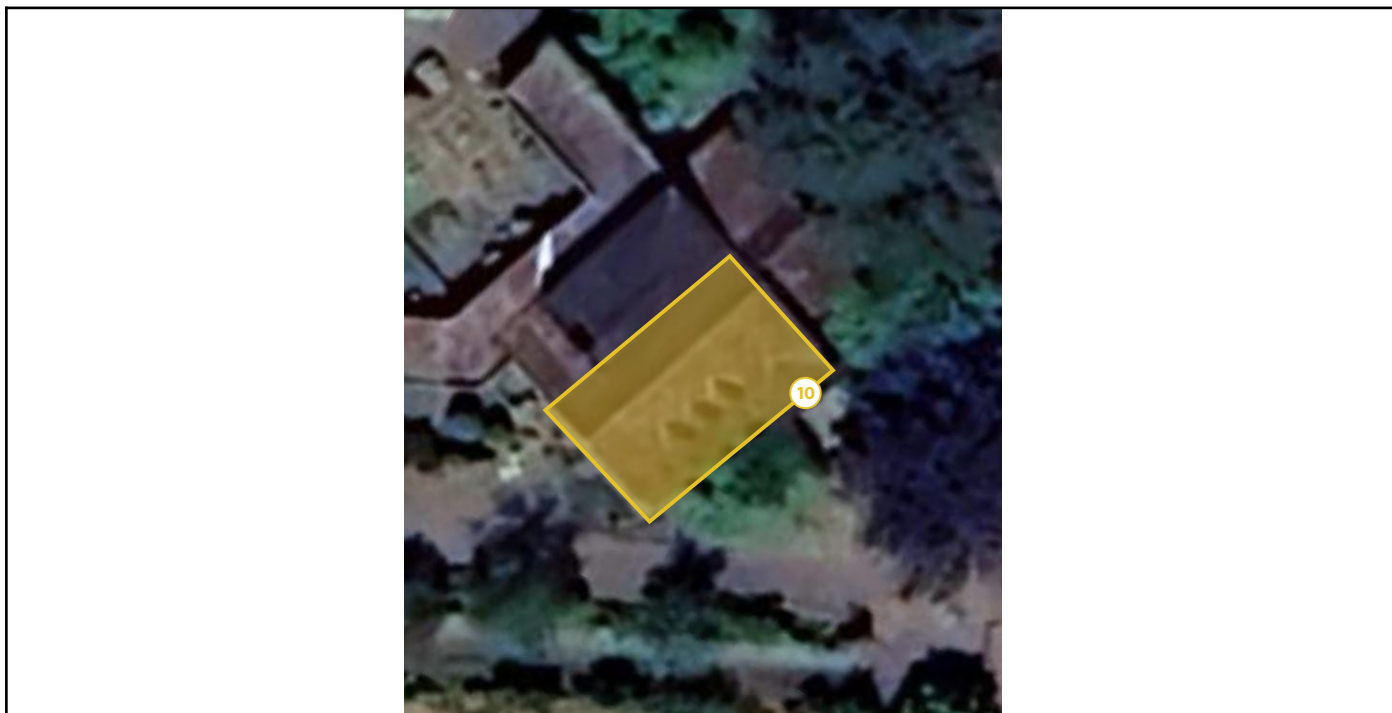
## Plan 1.12: Woonhuis - Dak - Onderdak

| Beschrijving | Type | Actie |
|---|---|---|
| 10. Woonhuis: Onderdak | Asbestmateriaal | Zorgvuldig beheren |

- Eenvoudige handelingen: mag via doe-het-zelf of door werknemer(s) met opleidingsattest eenvoudige handelingen  
Het verwijderen van de onderdakplaten is bijna onmogelijk zonder schade aan te brengen aan de bovenliggende panlatten (losbreken), na het wegnemen van de dakpannen. Laat deze toepassing daarom verwijderen door een specialist.

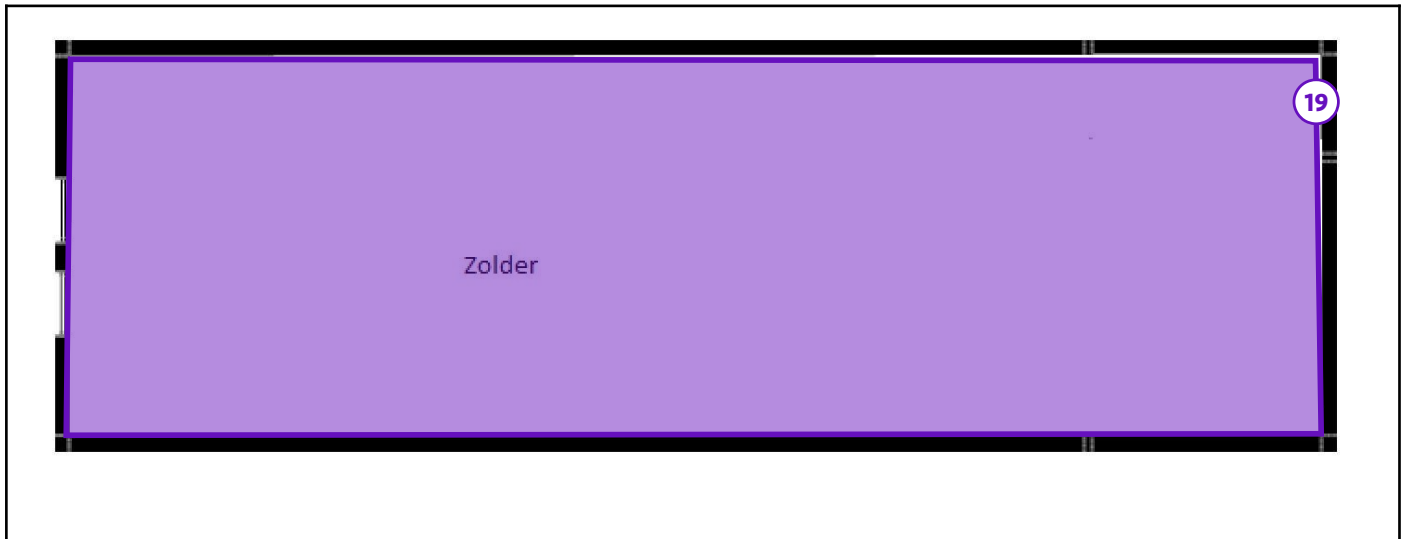
## Plan 1.19: Garage - Zolder - Algemeen

| Beschrijving | Type | Actie |
|---|---|---|
| 19. Garage: Zolder | Beperking | - |

**Uitleg van de asbestdeskundige:** Op de zolder was geen vloer aangebracht. In combinatie met de geringe hoogte was het daardoor niet mogelijk om de ruimte veilig te betreden zonder risico op schade aan de onderliggende constructie of om door het plafond te vallen.

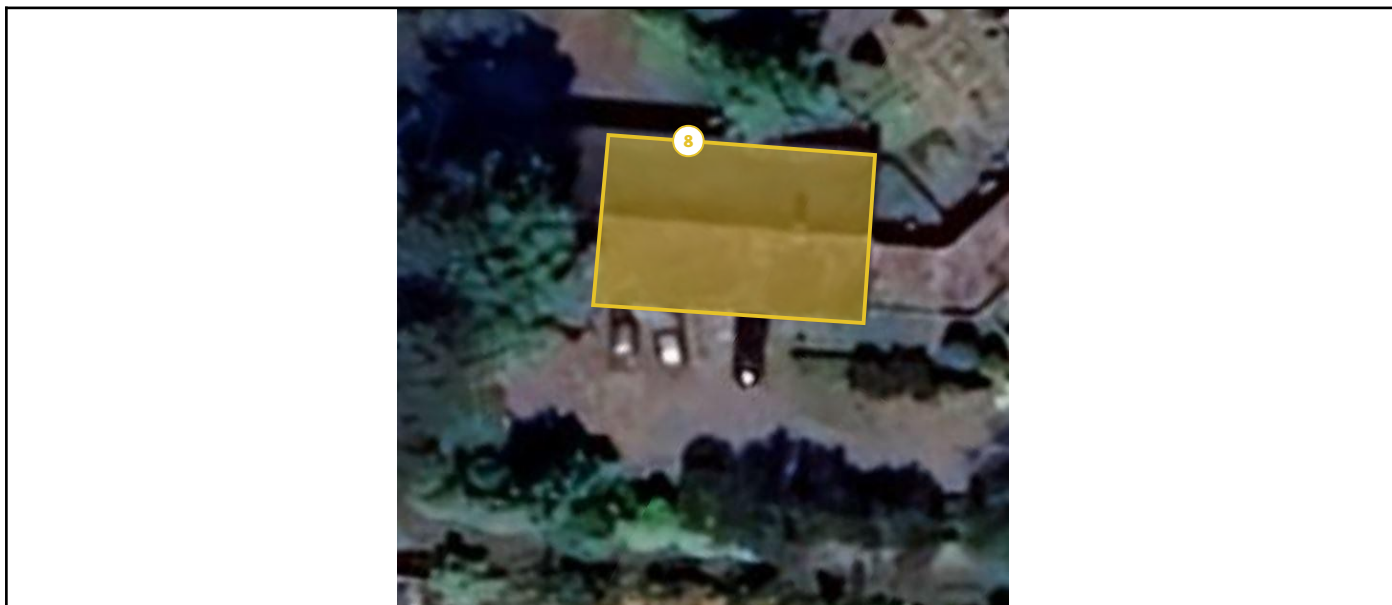
## Plan 1.20: Garage - Dak - Onderdak

| Beschrijving | Type | Actie |
|---|---|---|
| 8. Garage: Onderdak | Asbestmateriaal | Zorgvuldig beheren |

- Eenvoudige handelingen: mag via doe-het-zelf of door werknemer(s) met opleidingsattest eenvoudige handelingen  
Het verwijderen van de onderdakplaten is bijna onmogelijk zonder schade aan te brengen aan de bovenliggende panlatten (losbreken), na het wegnemen van de dakpannen. Het is aan te raden deze toepassing door een specialist te laten verwijderen.

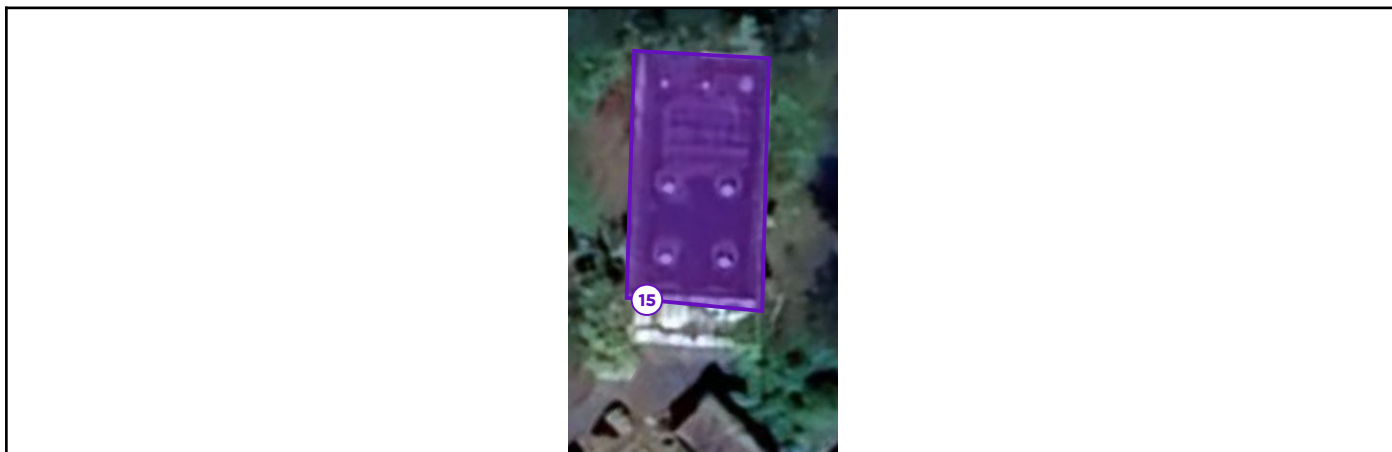
## Plan 2.4: Poolhouse - Dak

| Beschrijving | Type | Actie |
|---|---|---|
| 15. Zwembad: Dak | Beperking | - |

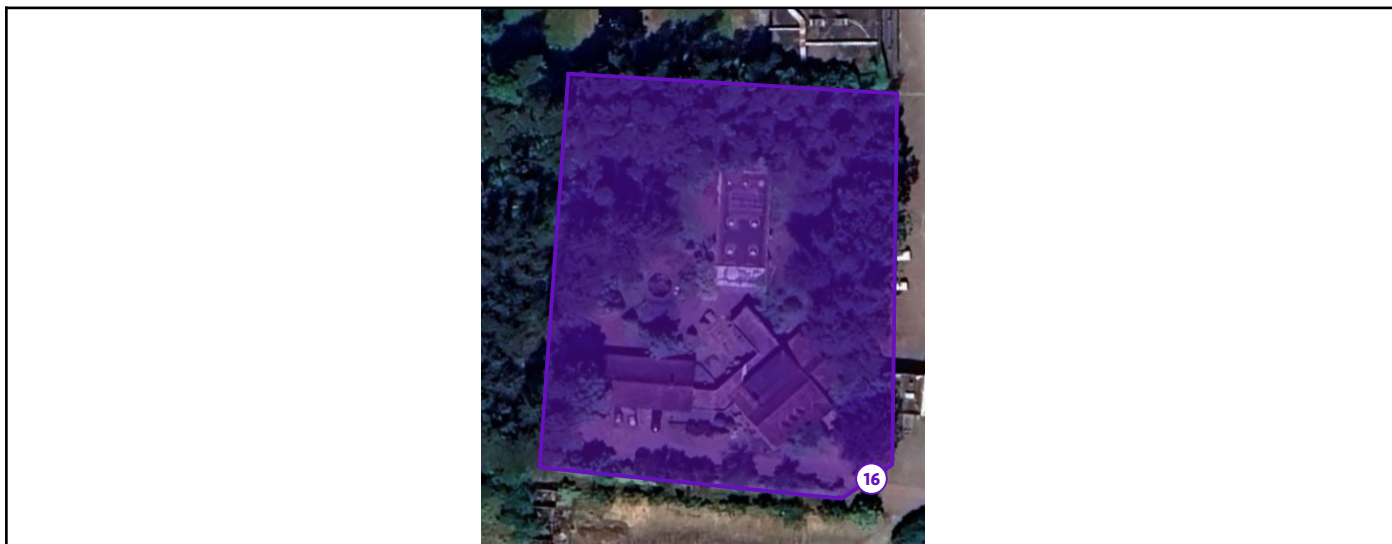
## Plan 5.1: Grondplan

| Beschrijving | Type | Actie |
|---|---|---|
| 16. Overwoekerende Vegetatie | Beperking | - |

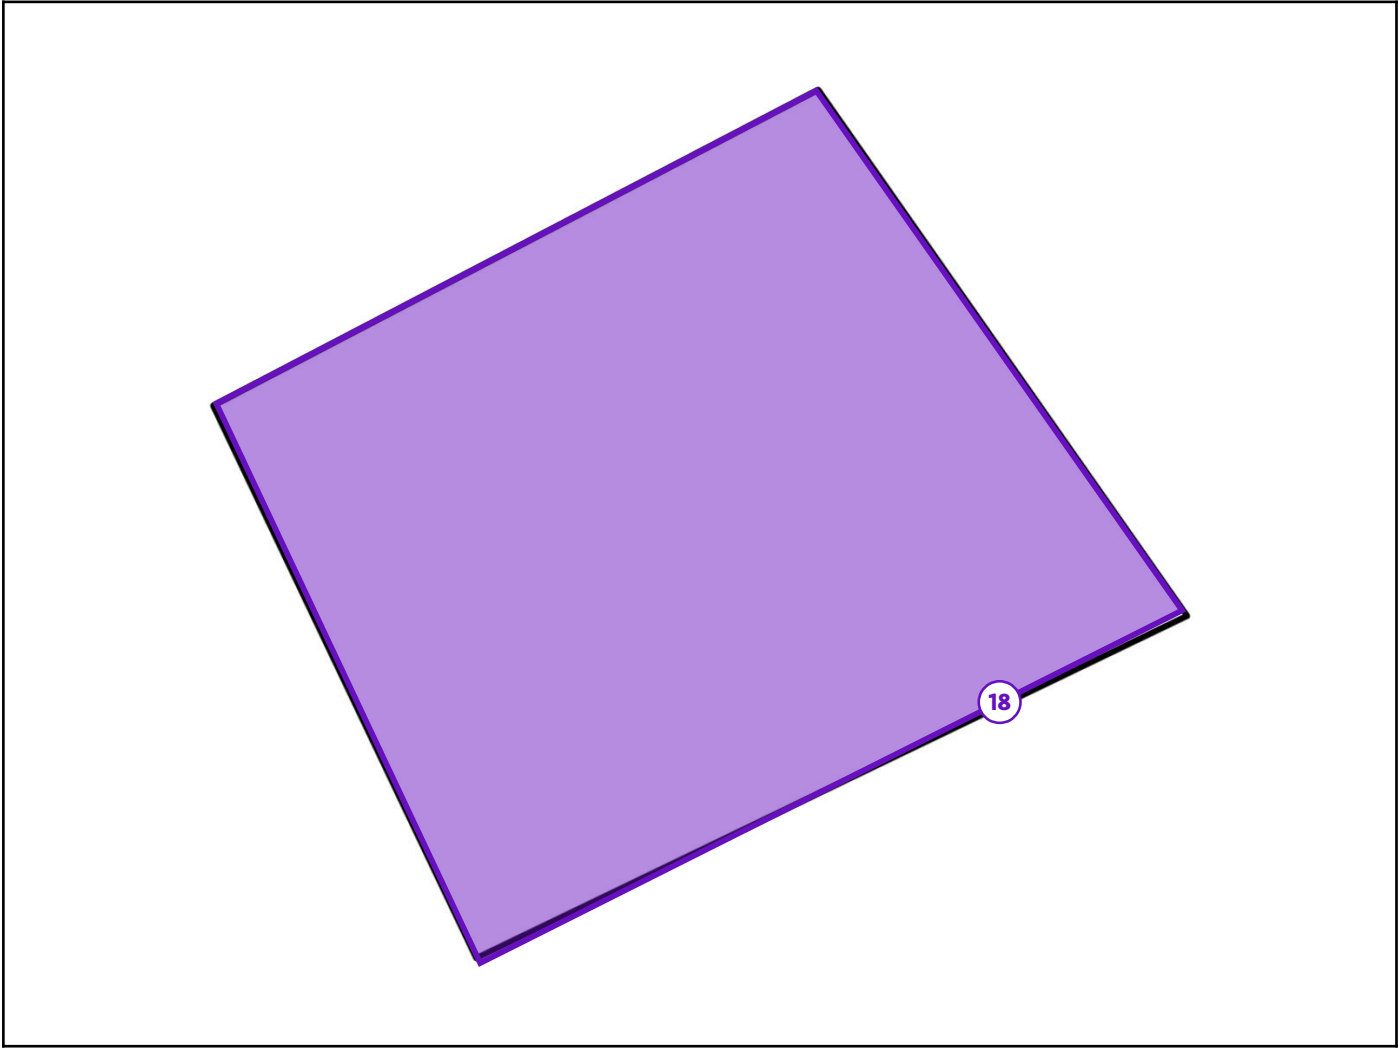
# Plan 9.1: Tuinhuis

| Beschrijving | Type | Actie |
|---|---|---|
| 18. Ingevallen Tuinhuis | Beperking | - |

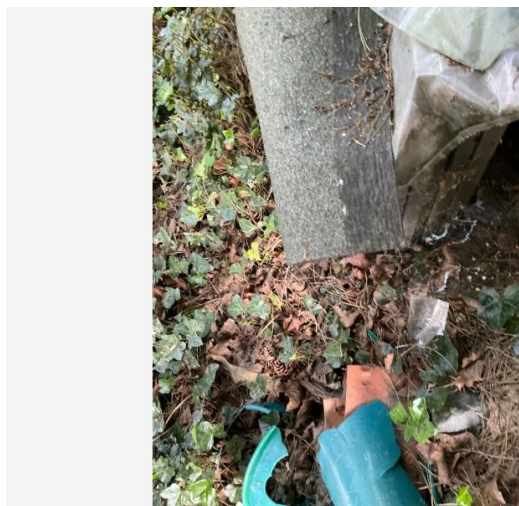
Detailfoto

| Beschrijving | Afval: Roofing |
| Aanwezige resten | Restant van roofing, teruggevonden achter de garage. |
| Asbestmaterialen | <ul style="list-style-type: none"> <li>Dak- en gevelbekleding - Roofing</li> </ul> |
| Gebondenheid op basis van bindmiddel | Hecht |

**Dringend verwijderen**

- Verwijder het asbestafval.

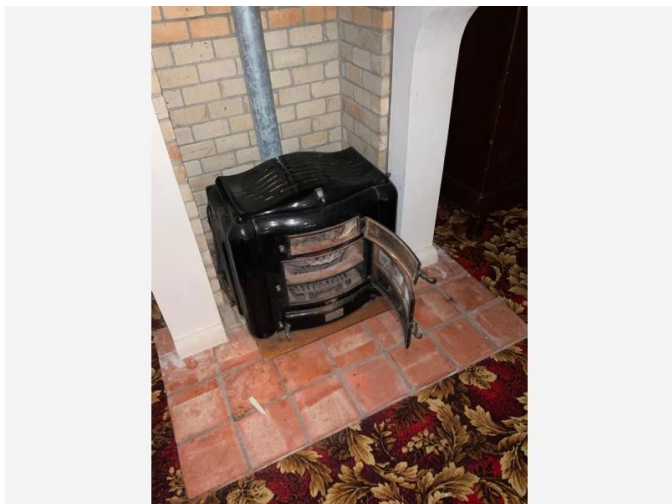
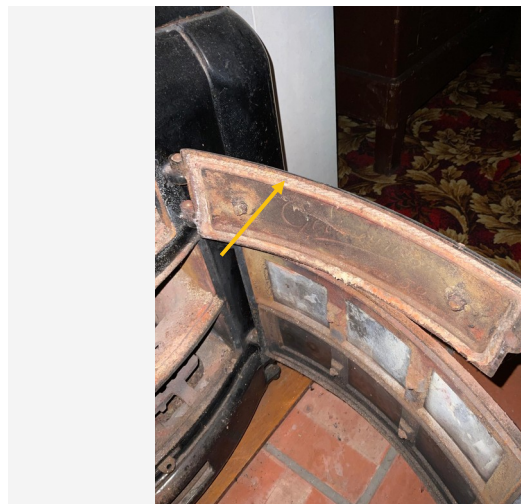
Overzichtsfoto

| Eindbeoordeling materiaalisico | Hoog materiaalisico en/of hoge kans op vezelvrijgave |

| Toestand van het materiaal | Matig beschadigd, matig verweerd |

| Beschrijving | Garage: Kachelkoord |
| Asbestmateriaal | Koord, lint, band, strip |
| Gebondenheid op basis van bindmiddel | Niet-hechtgebonden |

**Dringend verwijderen**

- Verwijder dit asbestmateriaal zo snel mogelijk. Volg de toestand goed op.

- Eenvoudige handelingen: mag via doe-het-zelf of door werknemer(s) met opleidingsattest eenvoudige handelingen  
De volgende asbesthoudende materialen mag u als particulier of zelfstandige zelf verwijderen, ongeacht of ze zich binnen of buiten bevinden:
  - dichtingen of pakkingen;
  - koorden en andere gewezen materialen;
  - remvoeringen of gelijkaardige toepassingen.

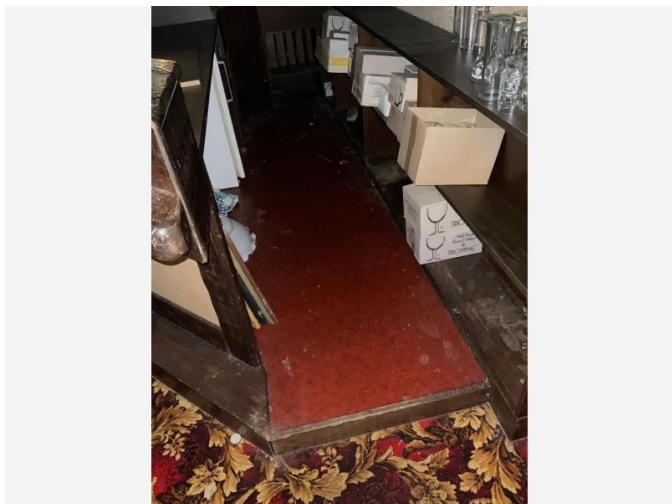
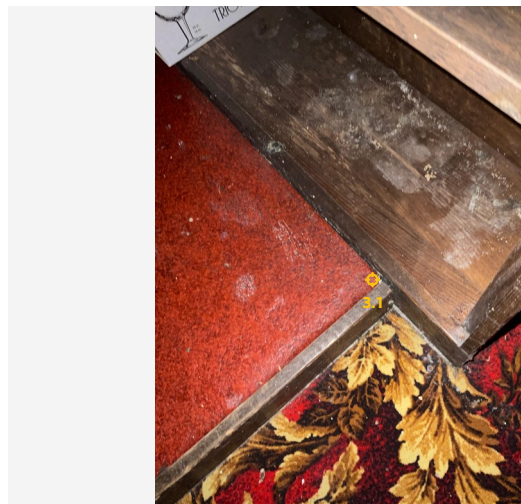
Overzichtsfoto

| Eindbeoordeling materiaalisico | Laag materiaalisico en/of verlaagde kans op vezelvrijgave |

| Gebondenheid | Categorie 2: niet-hechtgebonden met matrix |

Verwijderen

- Zorg voor een veilig beheer. Vermijd het beschadigen van het asbestmateriaal. Controleer de toestand jaarlijks op wijzigingen.

- Hermetische zone (erkend asbestverwijderaars)  
Het is niet mogelijk deze toepassing te verwijderen zonder vezels te verspreiden. Risicovolle asbesttoepassingen mogen enkel door erkende asbestverwijderaars verwijderd worden. Zij werken volgens strikte veiligheidsprocedures.

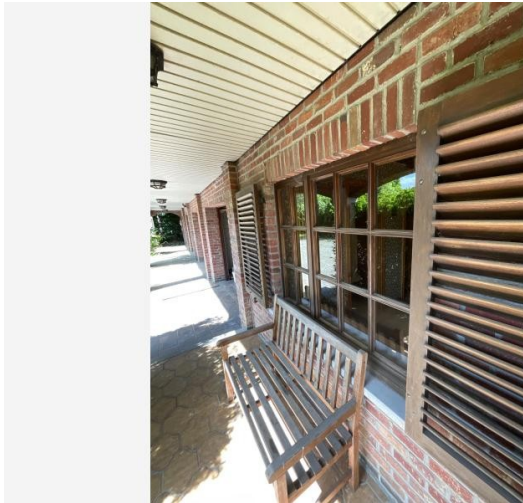
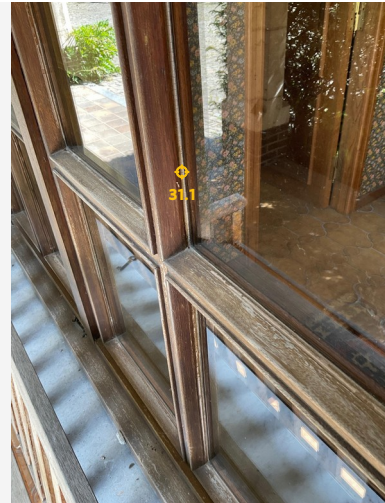
## Fiche 31: Garage: Mastiek Ramen

Geen asbest

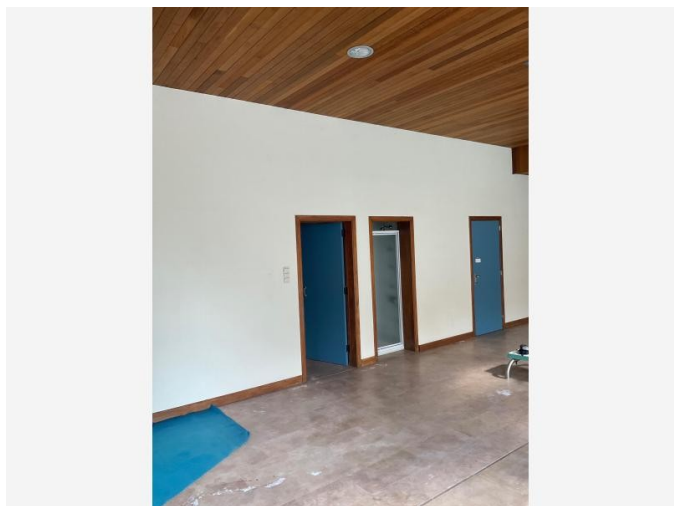
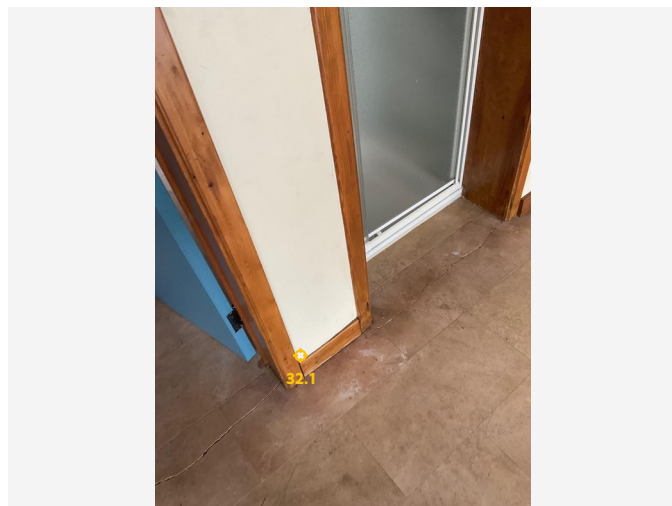
## Fiche 32: Zwembad: Pleister Muur

Geen asbest

| Opmerking | De opgegeven hoeveelheid betreft een berekening. Een groot deel van de binnenzijde van het zwembad is afgewerkt met houten beplating en/of tegels, waardoor het niet mogelijk was om op deze plaatsen stalen te nemen. |

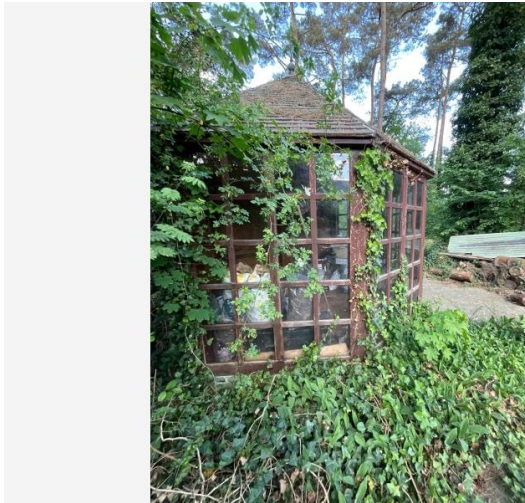
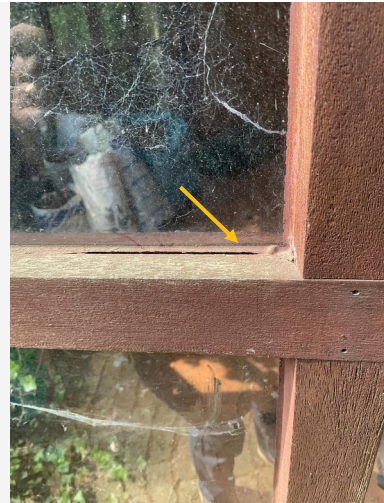
## Fiche 33: Prieel: Mastiek

Geen asbest

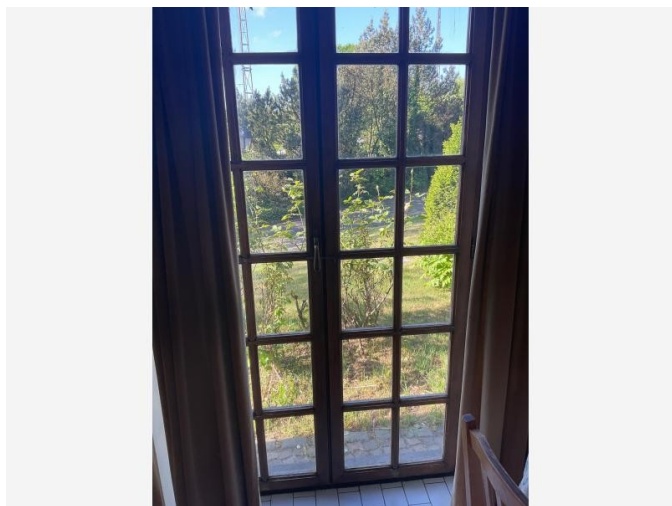
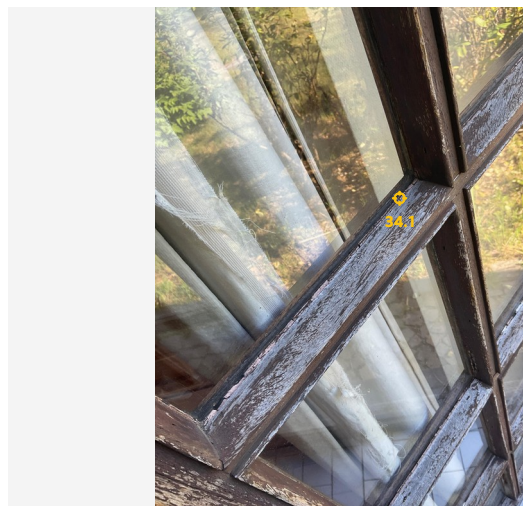
## Fiche 34: Woonhuis: Mastiek Ramen

Geen asbest

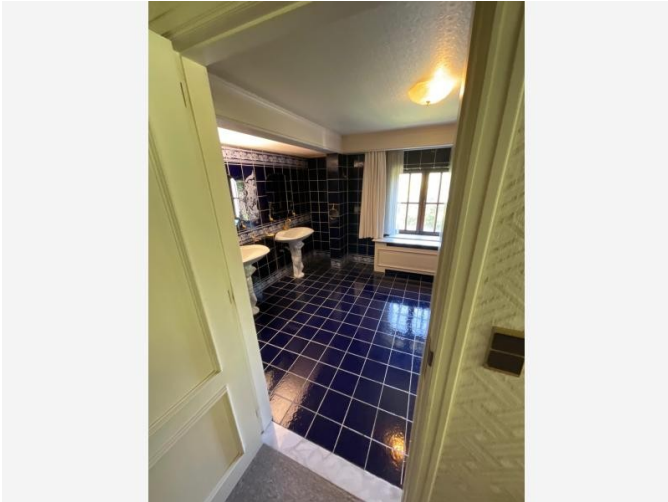
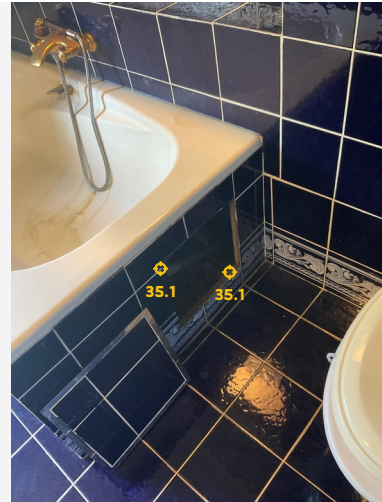
# Fiche 35: Woonhuis: Tegellijm Badkamer Grote Slaapkamer

Geen asbest

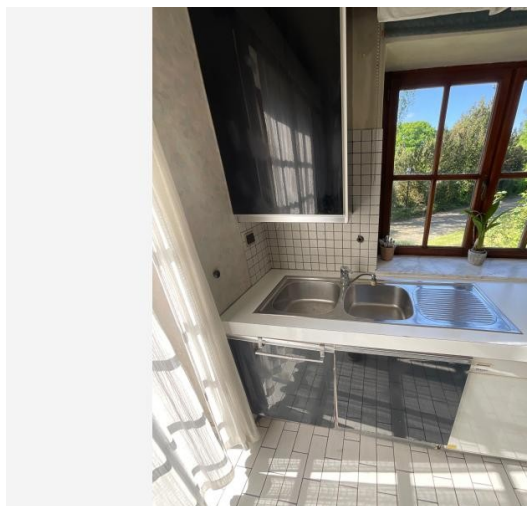
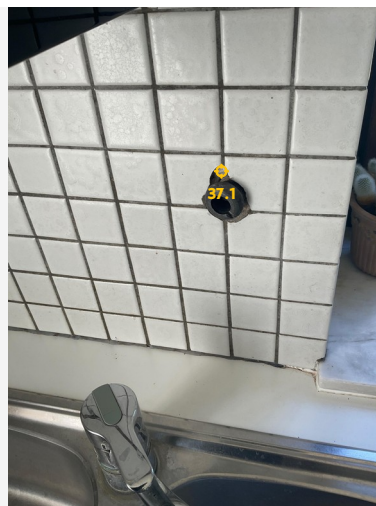
## Fiche 37: Woonhuis: Tegellijm keuken

Geen asbest

| Opmerking | <p>De opgegeven hoeveelheid is een berekening.</p> <p>Gezien de goede staat van de tegels was het niet mogelijk om op meerdere plaatsen stalen te nemen zonder destructief onderzoek uit te voeren.</p> |
