# Asbestinventarisatattest

Tiendenschuurstraat 5, 2811 Mechelen

Attestnummer : **20250702-000028.000**

Uitgegeven op : **02.07.2025**

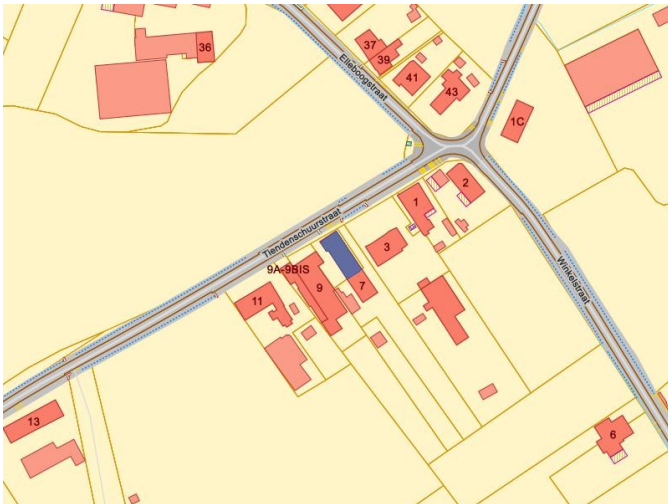
## Zone 1: Woonhuis

- 0 Asbestmaterialen
- 0 Beperkingen
- 0 Uitsluitingen
- 0 Roerende goederen
- 0 Puin, steenslag, (water)bodem
- 5 Adviezen**
- 2 Geen asbest**

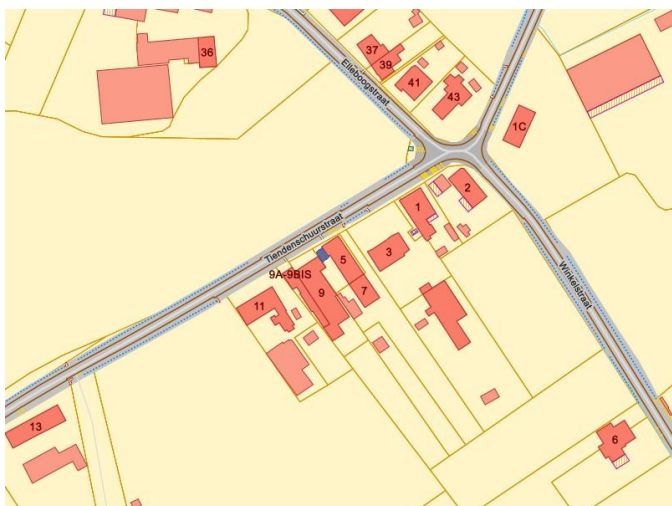
## Zone 2: Terras

- 0 Asbestmaterialen
- 0 Beperkingen
- 0 Uitsluitingen
- 0 Roerende goederen
- 0 Puin, steenslag, (water)bodem
- 0 Adviezen
- 0 Geen asbest
