# Asbestinventarisatetest

Prinsenstraat 8, 2300 Turnhout

Attestnummer : 20240702-001028.000

Uitgegeven op : 02.07.2024

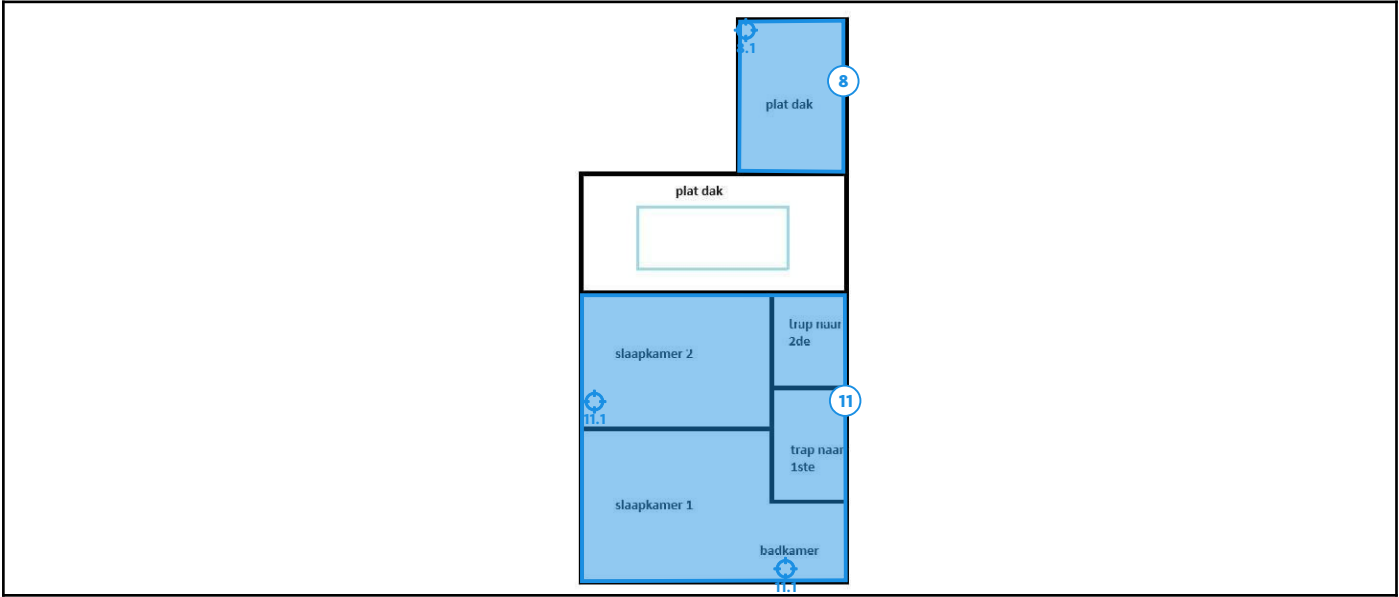
# Plan 1.6: 1ste verdieping

| Beschrijving | Type | Actie |
|---|---|---|
| 5. lichtschakelaars | Asbestmateriaal | Verwijderen |

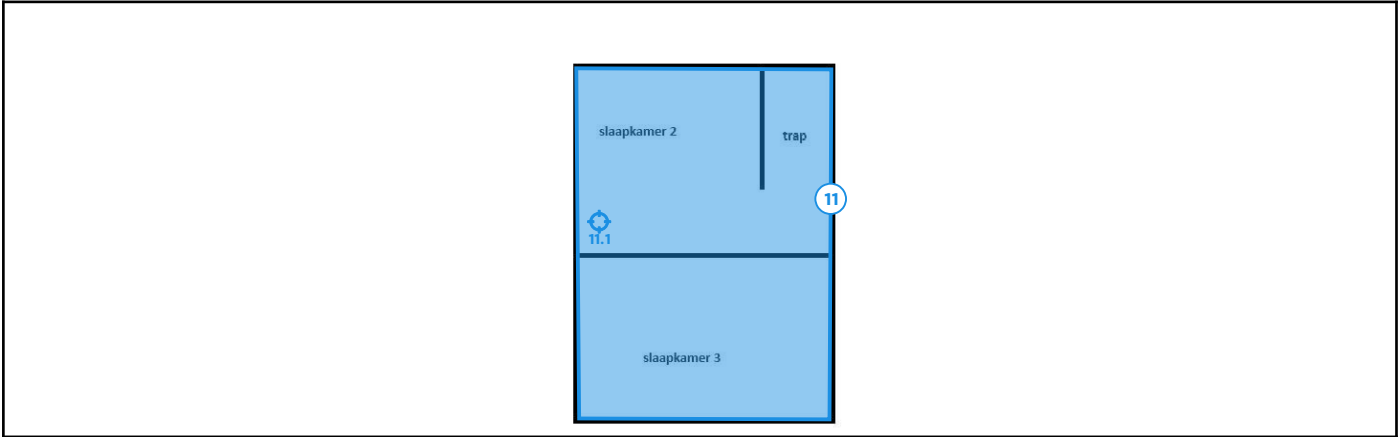
# Plan 1.9: 2de verdieping

| Beschrijving | Type | Actie |
|---|---|---|
| 2. leien | Asbestmateriaal | Verwijderen |
