# Asbestinventarisatetest

Lange Lozanastraat 246, 2018 Antwerpen

Attestnummer : 20250702-000266.001

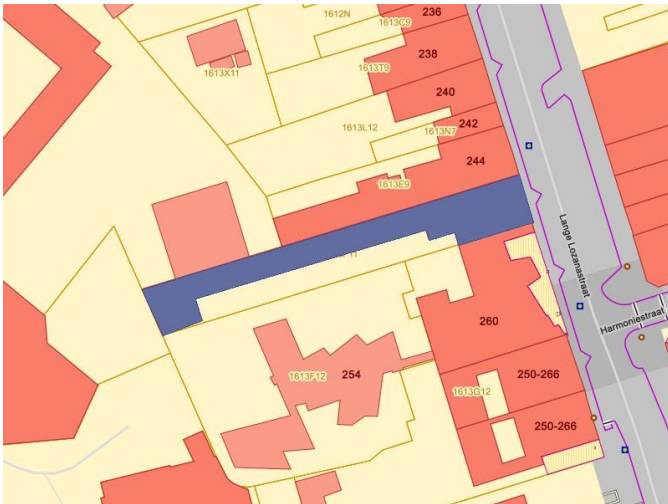
## Zone 1: Hoofdgebouw

Tijdens de inspectie vastgesteld:

- 1 Asbestmateriaal**
- 0 Beperkingen
- 0 Uitsluitingen
- 0 Roerende goederen
- 0 Puin, steenslag, (water)bodem
- 0 Adviezen
- 3 Geen asbest**

| 1. Vezelcement buizen in de kelder | Asbestmateriaal | Zorgvuldig beheren |

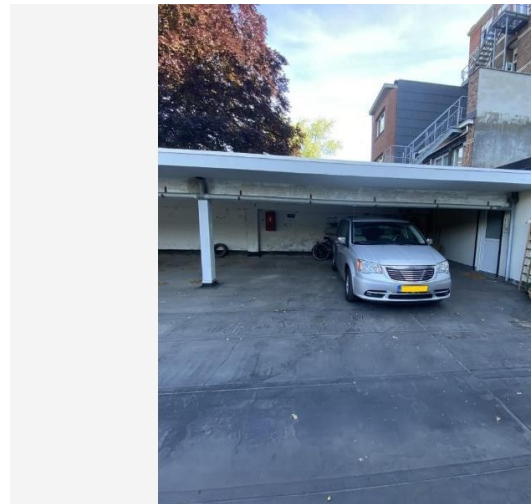
## Zone 2: Parkeerplaatsen achteraan

Tijdens de inspectie vastgesteld:

- 0 Asbestmaterialen
- 0 Beperkingen
- 0 Uitsluitingen
- 0 Roerende goederen
- 0 Puin, steenslag, (water)bodem
- 0 Adviezen
- 0 Geen asbest
