# Asbestinventarisatetest

Horststraat 17, 2370 Arendonk

Attestnummer : 20240718-000417.000

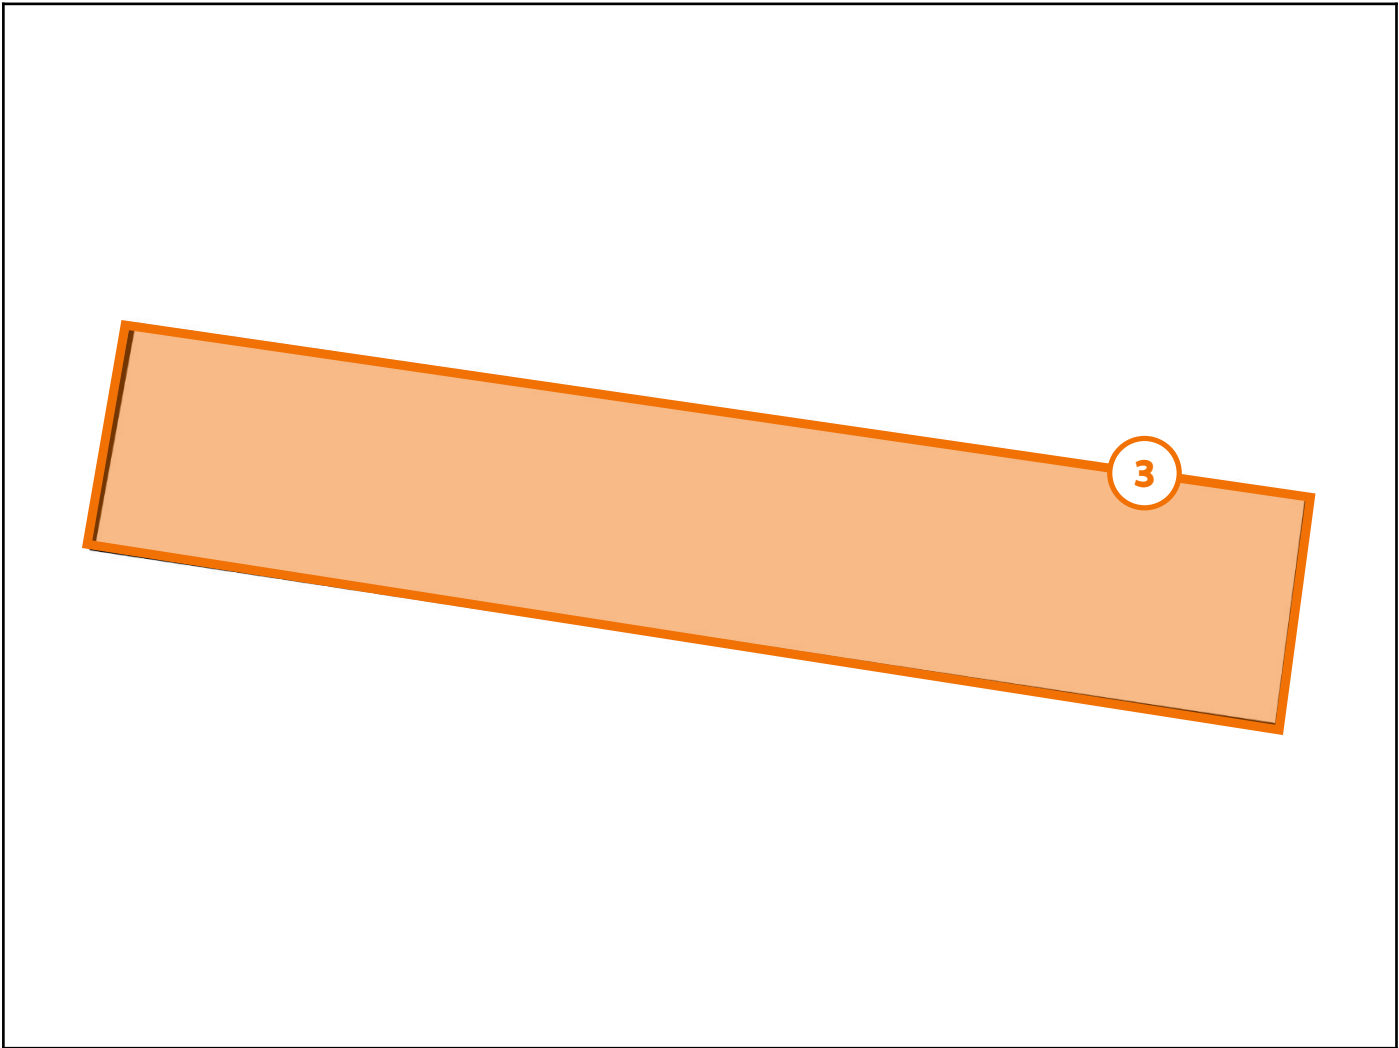
### Plan 3.1: Tuinhuis/bergplaats plan

| Beschrijving | Type | Actie |
|---|---|---|
| 3. Golfplaten tuinhuis | Asbestmateriaal | Verwijderen |
