# Asbestinventarisatetest

Wolstraat 12, 2490 Balen

Attestnummer : 20241106-000156.000

Uitgegeven op : 06.11.2024

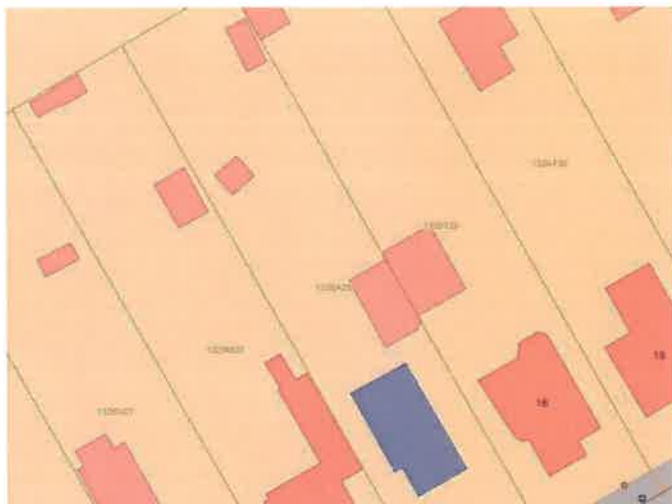
## Zone 1: Woning

- 3 Asbestmaterialen**
- 0 Beperkingen**
- 0 Uitsluitingen**
- 0 Roerende goederen**
- 0 Puin, steenslag, (water)bodem**
- 2 Adviezen**
- 2 Geen asbest**

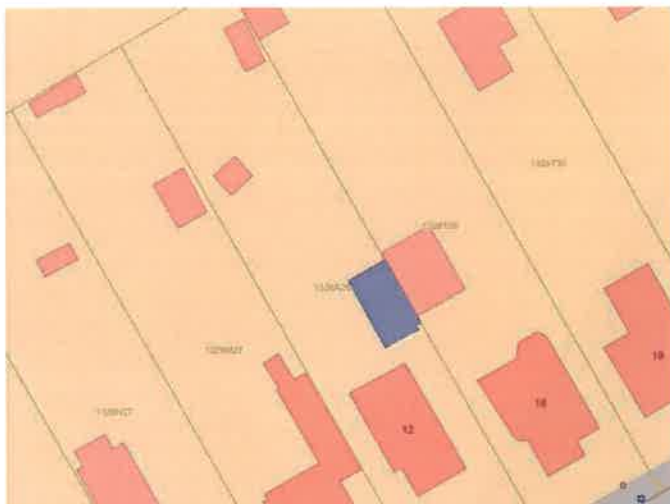
## Zone 2: Garage

- 2 Asbestmaterialen**
- 0 Beperkingen
- 0 Uitsluitingen
- 0 Roerende goederen
- 0 Puin, steenslag, (water)bodem
- 0 Adviezen
- 0 Geen asbest

| Beschrijving | Type | Actie |
|---|---|---|
| 3. Roofing garage | Asbestmateriaal | Zorgvuldig beheren |

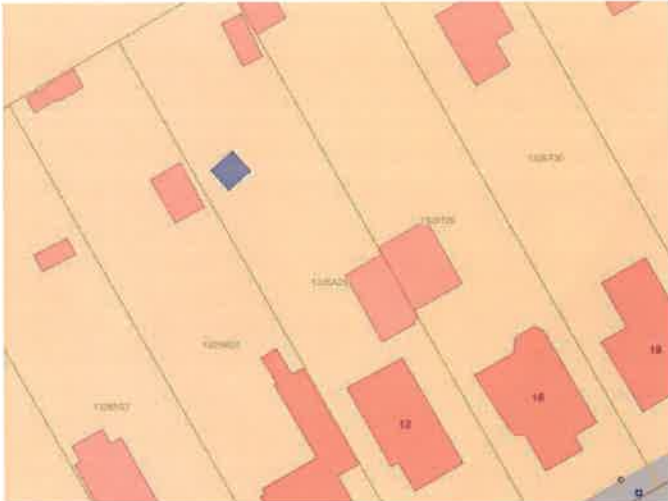
## Zone 3: Tuinhuis

- 1 **Asbestmateriaal**
- 0 **Beperkingen**
- 0 **Uitsluitingen**
- 0 **Roerende goederen**
- 0 **Puin, steenslag, (water)bodem**
- 0 **Adviezen**
- 0 **Geen asbest**

| Beschrijving | Type | Actie |
|---|---|---|
| 1. Golfplaten garage + tuinhuis | Asbestmateriaal | Verwijderen |

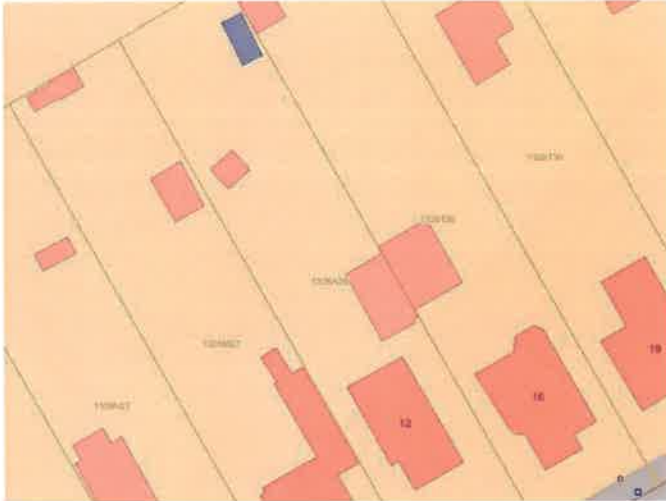
## Zone 4: Afdak

- 0 Asbestmaterialen
- 0 Beperkingen
- 0 Uitsluitingen
- 0 Roerende goederen
- 0 Puin, steenslag, (water)bodem
- 1 Advies
- 0 Geen asbest
