# Asbestinventarisatetest

Molderdijk 154, 2400 Mol

Attestnummer : 20230220-000458.001

Uitgegeven op : 26.02.2023

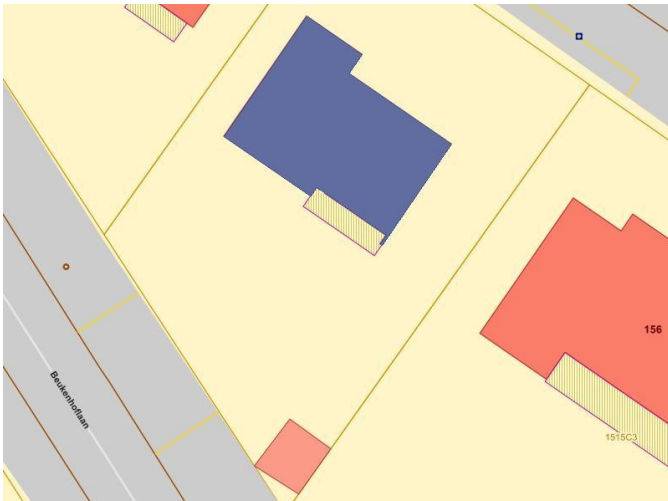
## Zone 1: Hoofdgebouw

Tijdens de inspectie vastgesteld:

### 2 Asbestmaterialen

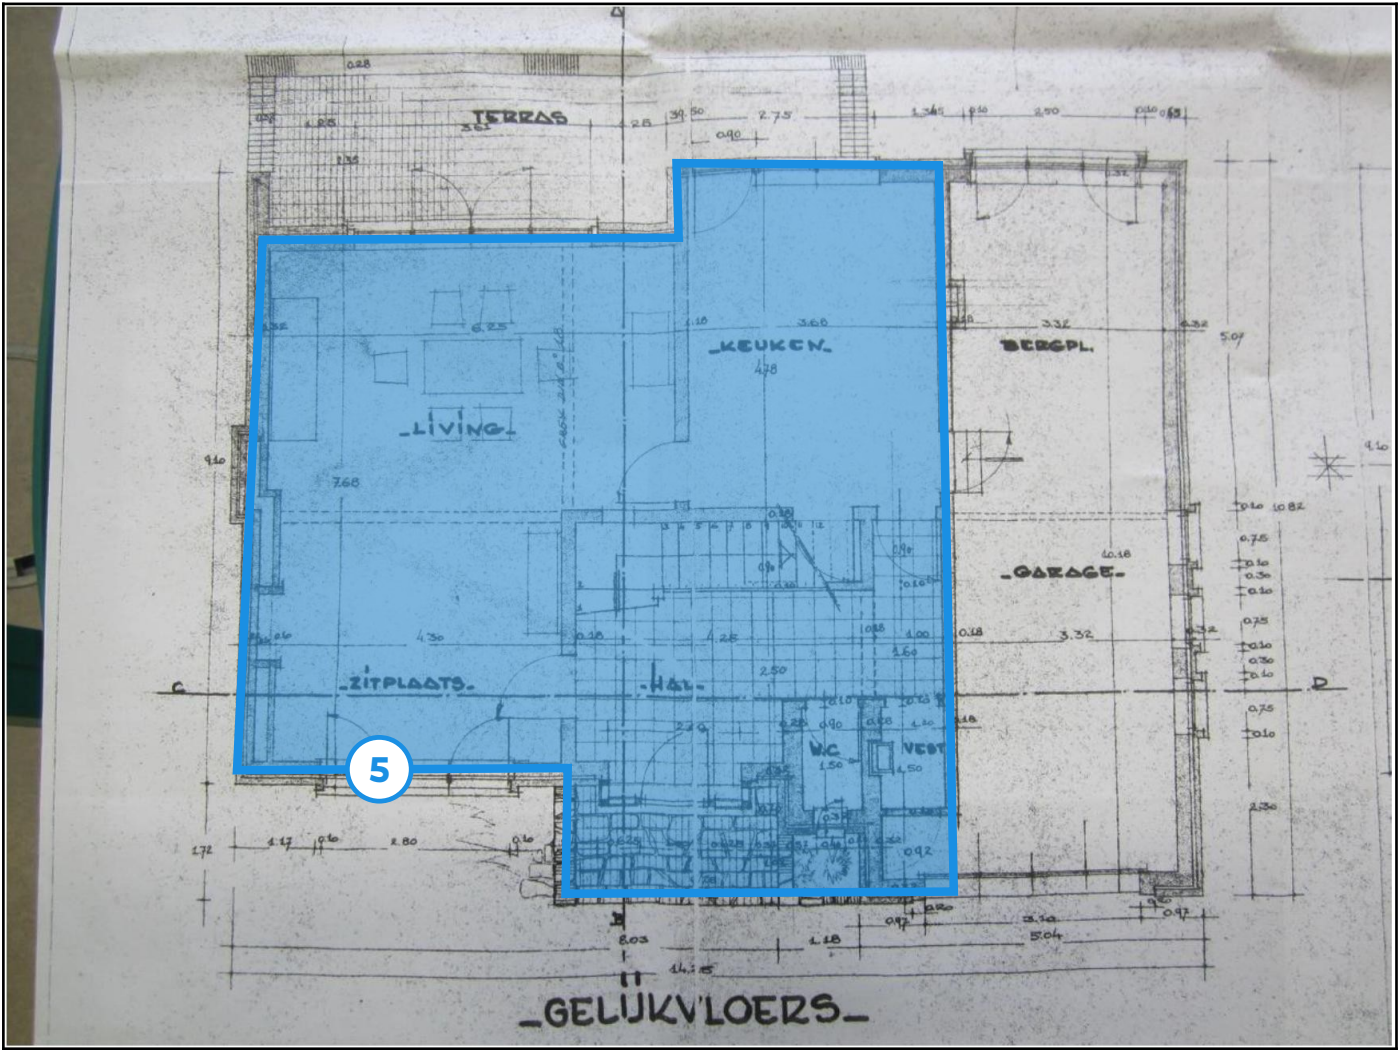
# Plan 1.4: Gelijkvloers

| Beschrijving | Type | Actie |
|---|---|---|
| 5. Pleisterwerk plafonds | Geen asbest | - |

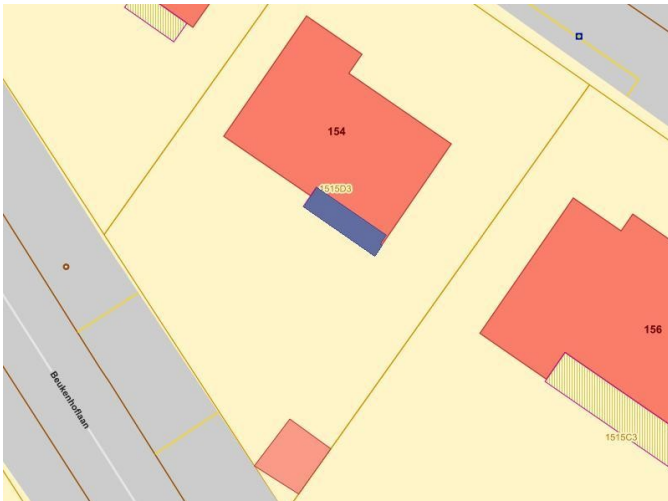
## Zone 2: Afdak

- 0 Asbestmaterialen
- 0 Beperkingen
- 0 Uitsluitingen
- 0 Roerende goederen
- 0 Puin, steenslag, (water)bodem
- 0 Adviezen
- 0 Geen asbest

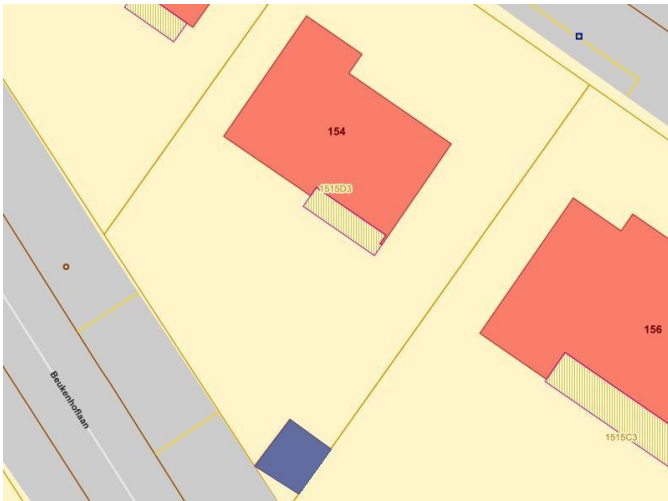
## Zone 3: Tuinhuis

- 0 Asbestmaterialen
- 0 Beperkingen
- 0 Uitsluitingen
- 0 Roerende goederen
- 0 Puin, steenslag, (water)bodem
- 0 Adviezen
- 0 Geen asbest
