# Asbestinventarisatetest

Ezaart 297/2, 2400 Mol

Attestnummer : 20250827-000302.000

Uitgegeven op : 27.08.2025

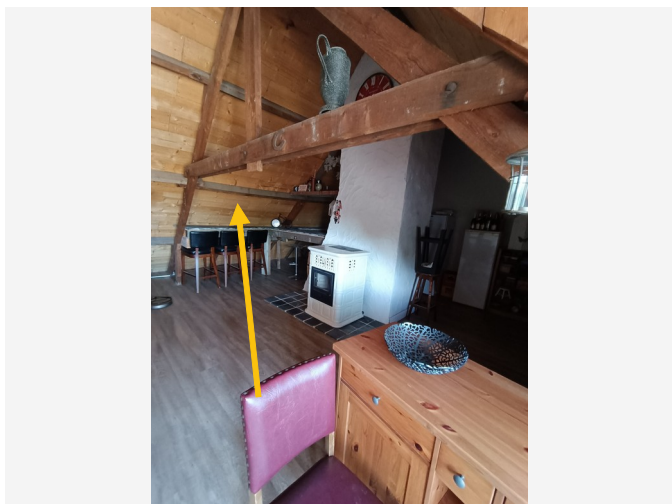
Vrije foto

| Identificatiemethode | Vaststelling & expertise (niet-asbestverdacht) |
| Primaire drager | Wandopening verticaal (raam, deur, ...) |
