# Asbestinventarisatetest

Bergenlaan 15, 3360 Bierbeek

**Niet-asbestveilig**

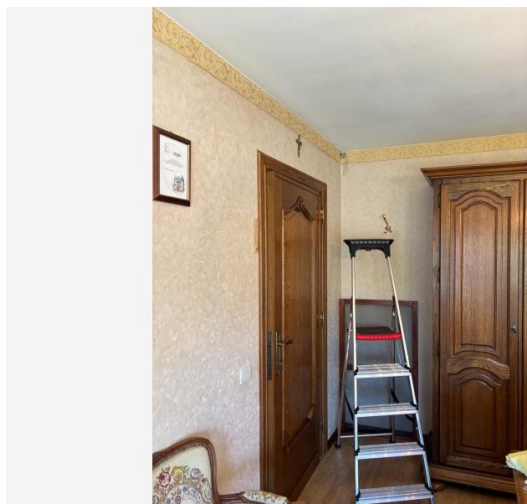
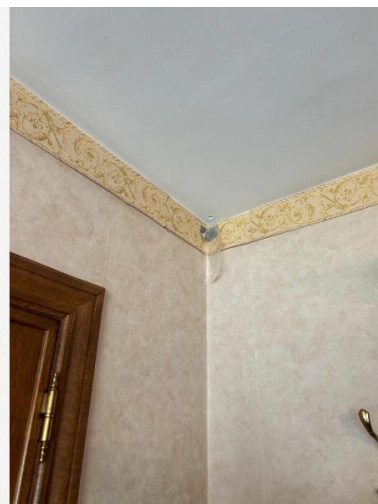
| Opmerking | <p>Geen staalname mogelijk in de stookruimte. Deze bevindt zich in de garage (-1), omgeven door bakstenen muren en betonnen welfsels.</p> <p>De hoeveelheid pleisterwerk vermeld in deze fiche is een benadering. Om de juiste hoeveelheid te bepalen dient er een doorgedreven opmeting en destructief onderzoek plaats te vinden om de dikte van het pleisterwerk te bepalen en tevens de plaatsen te detecteren waar pleisterwerk ontbreekt. Dit kadert momenteel niet in onze opdracht.</p> |
