# Asbestinventarisatattest

Rijmenamseweg 154, 2820 Bonheiden

Attestnummer : 20250704-000070.000

Uitgegeven op : 04.07.2025

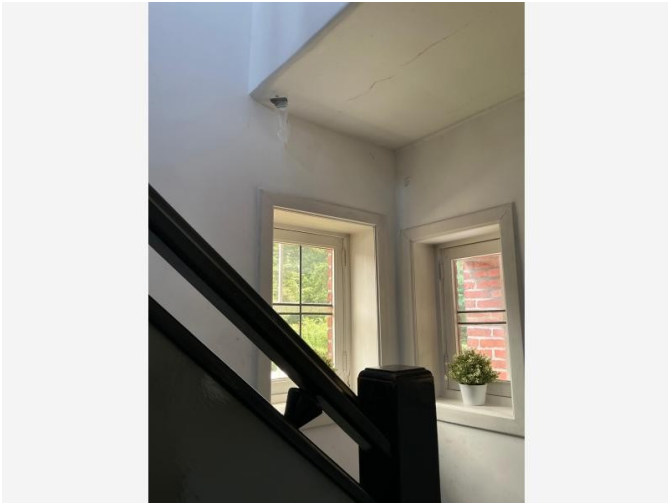
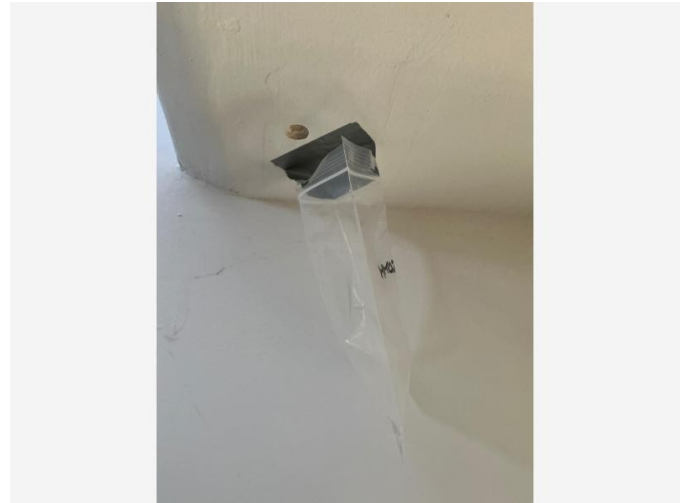
Geen asbest

| Identificatiemethode | Vaststelling & expertise (niet-asbestverdacht) |

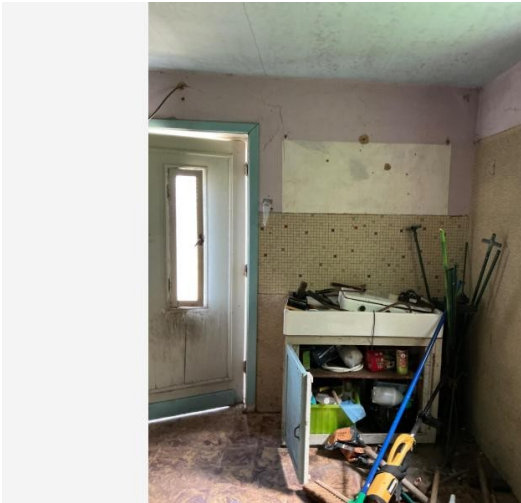
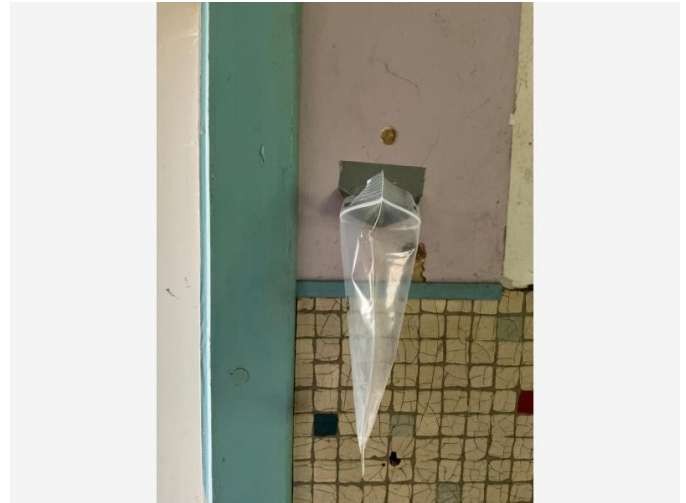
| Opmerking | <p>Geen staalname mogelijk in een natte ruimte gezien deze gyproc wanden betreft.</p> <p>De hoeveelheid pleisterwerk vermeld in deze fiche is een benadering. Om de juiste hoeveelheid te bepalen dient er een doorgedreven opmeting en destructief onderzoek plaats te vinden om de dikte van het pleisterwerk te bepalen en tevens de plaatsen te detecteren waar pleisterwerk ontbreekt. Dit kadert momenteel niet in onze opdracht.</p> |

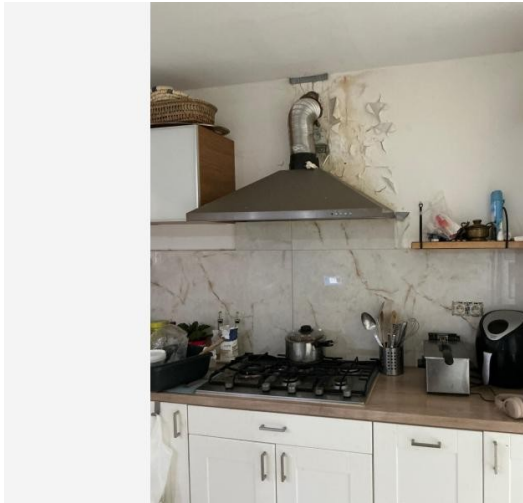
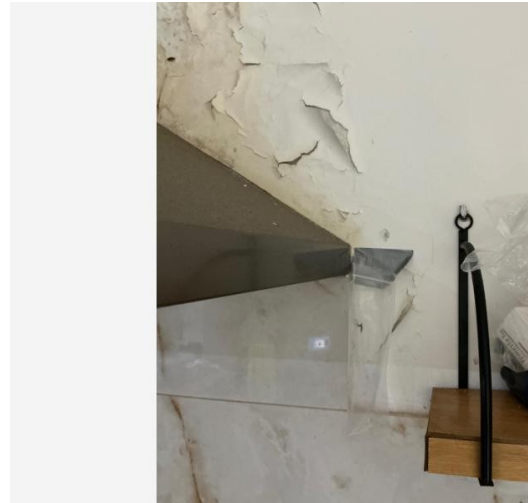
| Opmerking | <p>In dit bijgebouw is er geen aparte stookruimte noch trappenhal. Er werden wel 3 representatieve stalen genomen; elk in een andere ruimte.</p> <p>De hoeveelheid pleisterwerk vermeld in deze fiche is een benadering. Om de juiste hoeveelheid te bepalen dient er een doorgedreven opmeting en destructief onderzoek plaats te vinden om de dikte van het pleisterwerk te bepalen en tevens de plaatsen te detecteren waar pleisterwerk ontbreekt. Dit kadert momenteel niet in onze opdracht.</p> |

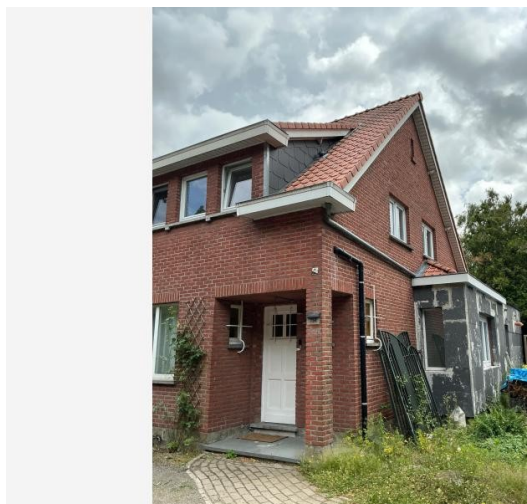
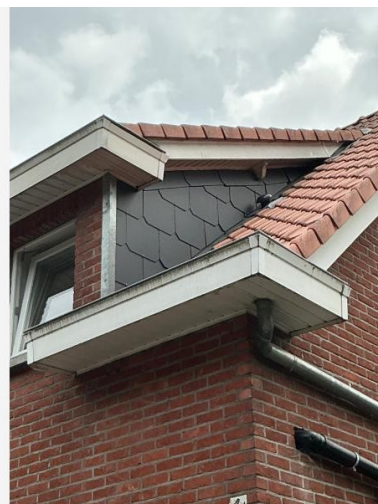
| Opmerking | De hoeveelheid pleisterwerk vermeld in deze fiche is een benadering. Om de juiste hoeveelheid te bepalen dient er een doorgedreven opmeting en destructief onderzoek plaats te vinden om de dikte van het pleisterwerk te bepalen en tevens de plaatsen te detecteren waar pleisterwerk ontbreekt. Dit kadert momenteel niet in onze opdracht. |
