# Asbestinventarisatetest

Parklaan 7, 9300 Aalst

Attestnummer : **20250916-000193.000**

**Asbestveilig** (maar mogelijk niet asbestvrij)

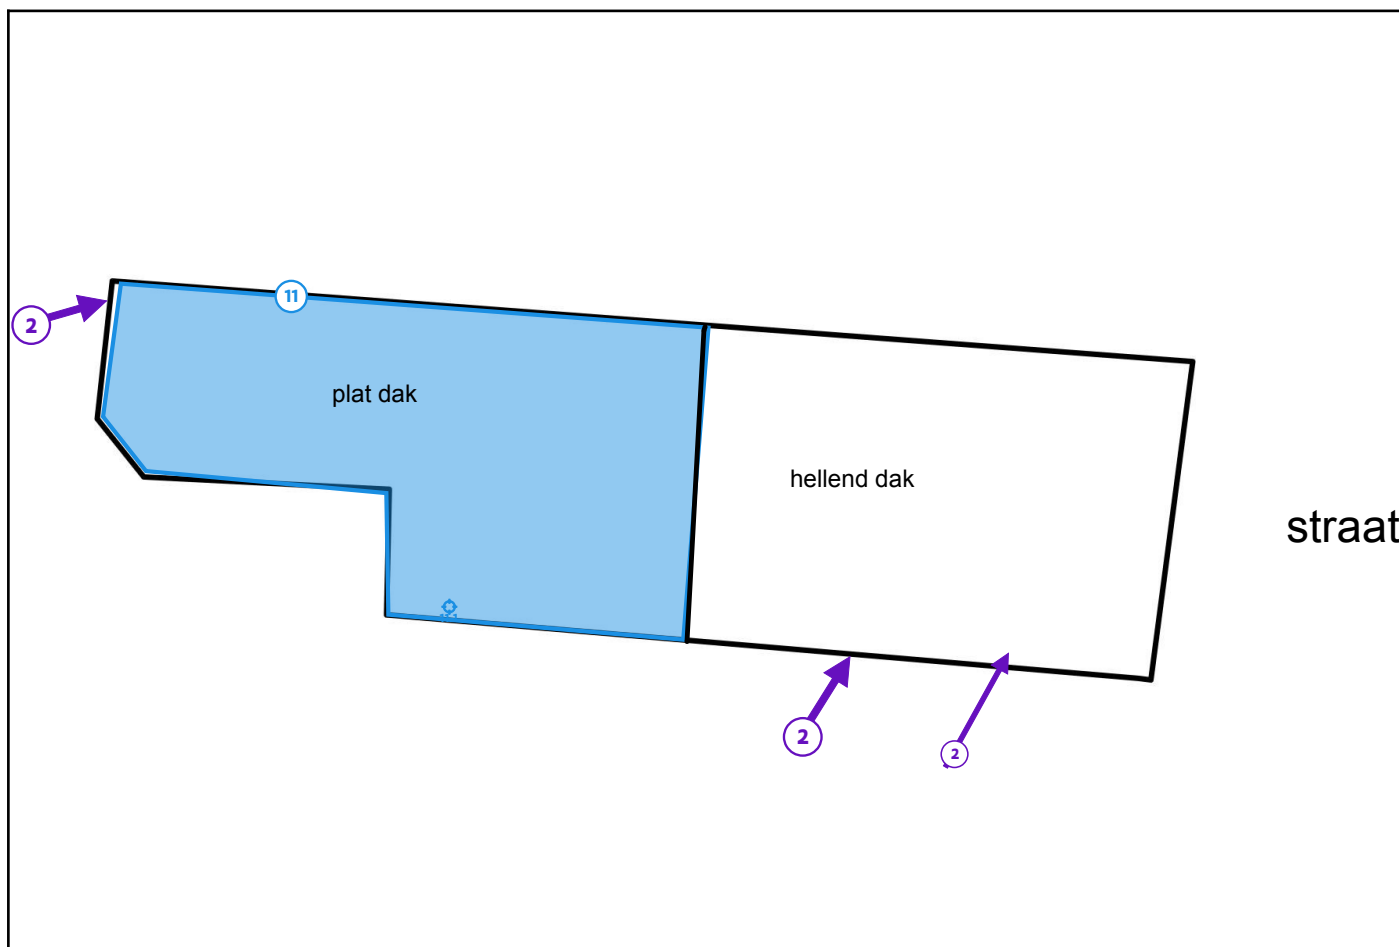
## Plan 1.1: Dak

alle vloeren kunnen oude lagen verbergen

alle ruimtes werden auditief onderzocht

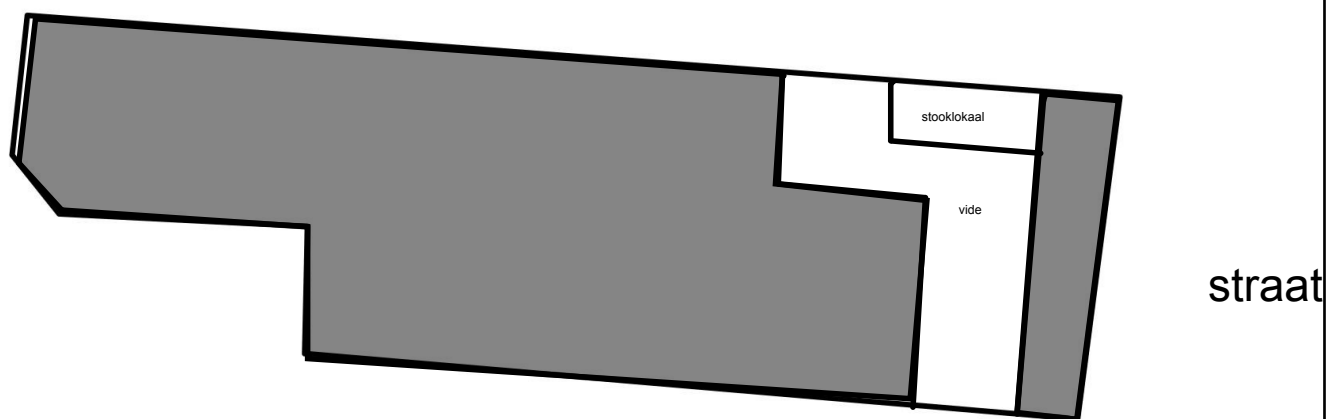
| Plan 1.2: 3e verdieping..... | 8 |

alle ramen kunnen nog resten oude kit verbergen

alle ruimtes werden auditief onderzocht

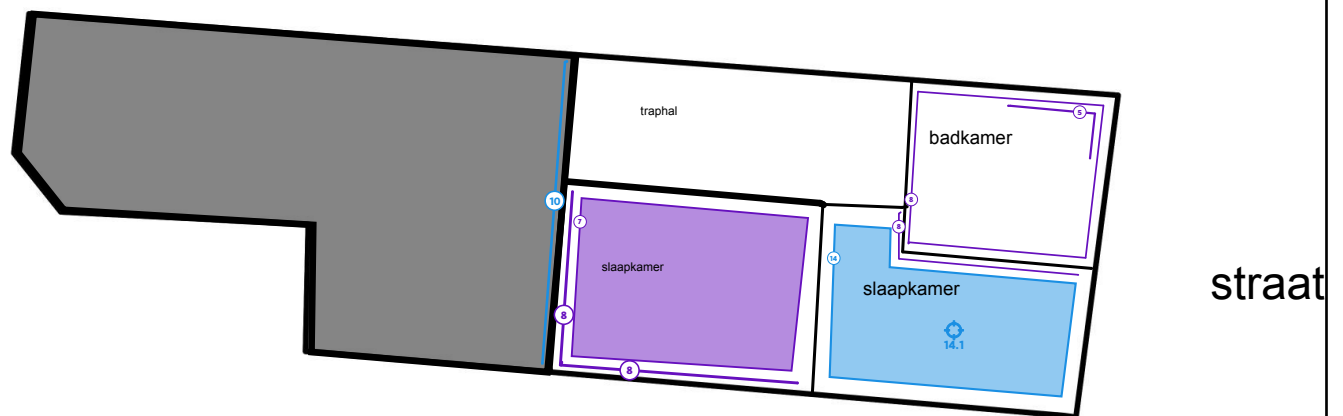
| Plan 1.3: 2e verdiep..... | 9 |

alle ramen kunnen nog resten oude kit verbergen

alle ruimtes werden auditief onderzocht
