# Asbestinventarisatattest

Rodekruislaan 3/16, 2600 Antwerpen

Attestnummer : 20250415-000226.000

Uitgegeven op : 15.04.2025

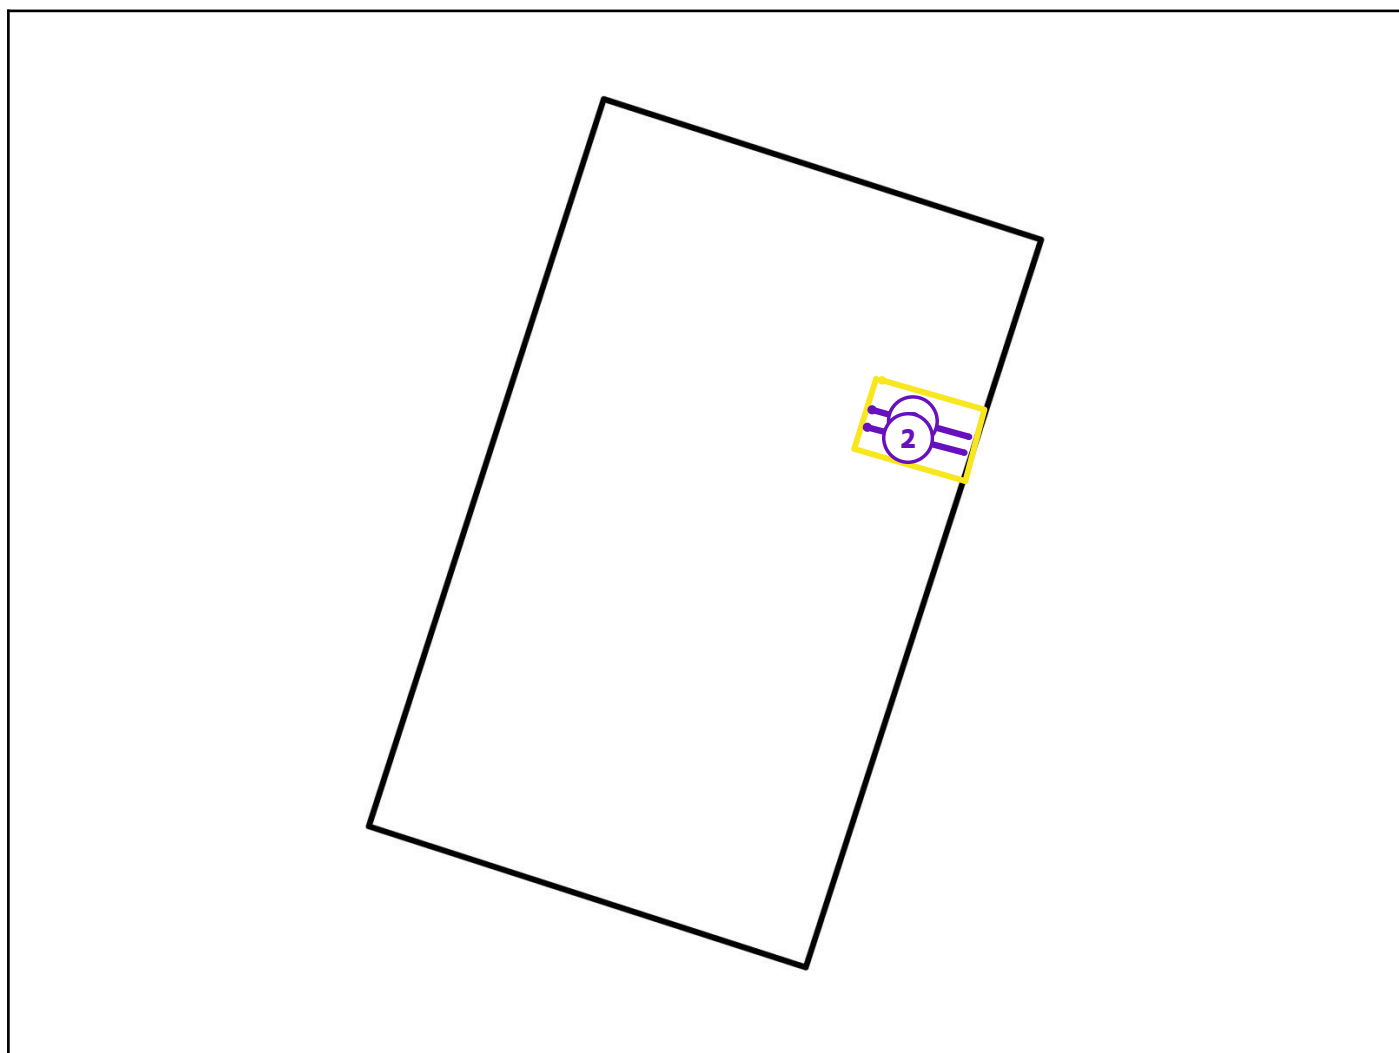
## Plan 1.3: Berging 65 kelderverdieping

| Beschrijving | Type | Actie |
|---|---|---|
| 2. Leidingisolatie berging 65 | Advies | - |
