# Asbestinventarisatetest

Jozef Mattheessensstraat 35, 2540 Hove

Attestnummer : 20250707-000085.000

**Niet-asbestveilig**

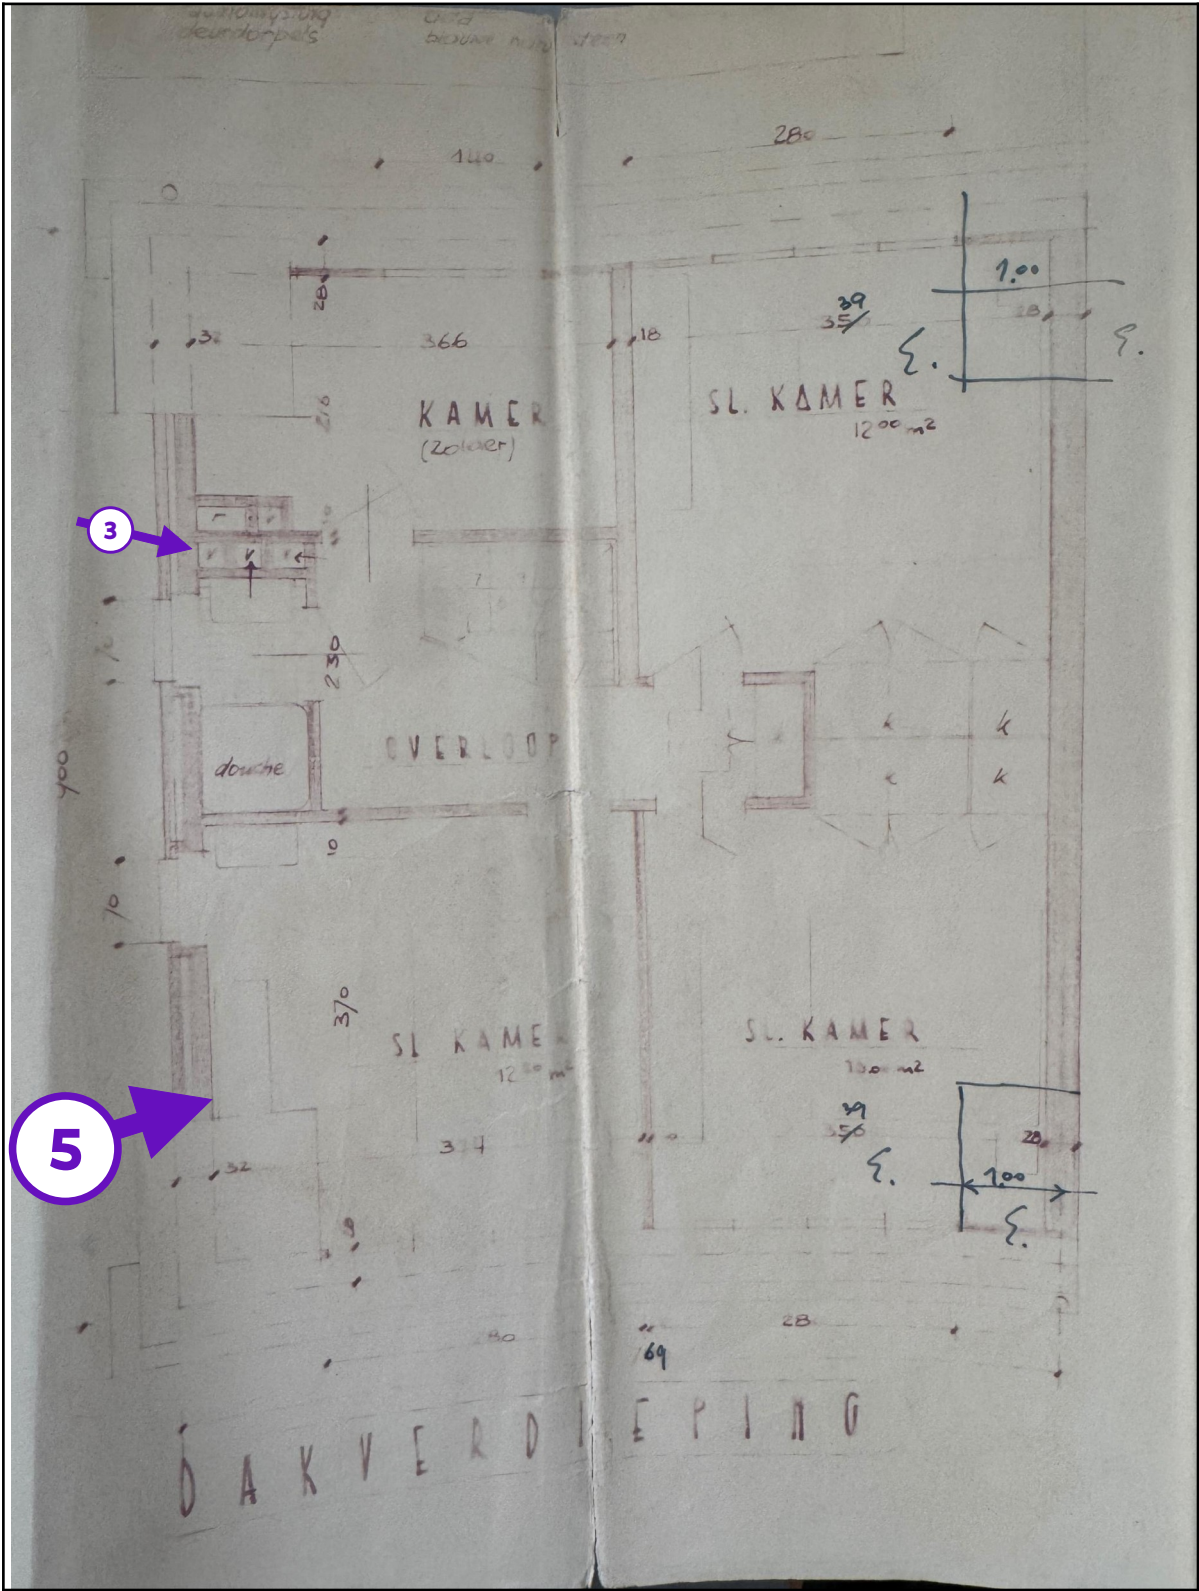
Plan 1.5: 1ste verdiep

| 5. Geen onderdak aangetroffen | Advies | - |

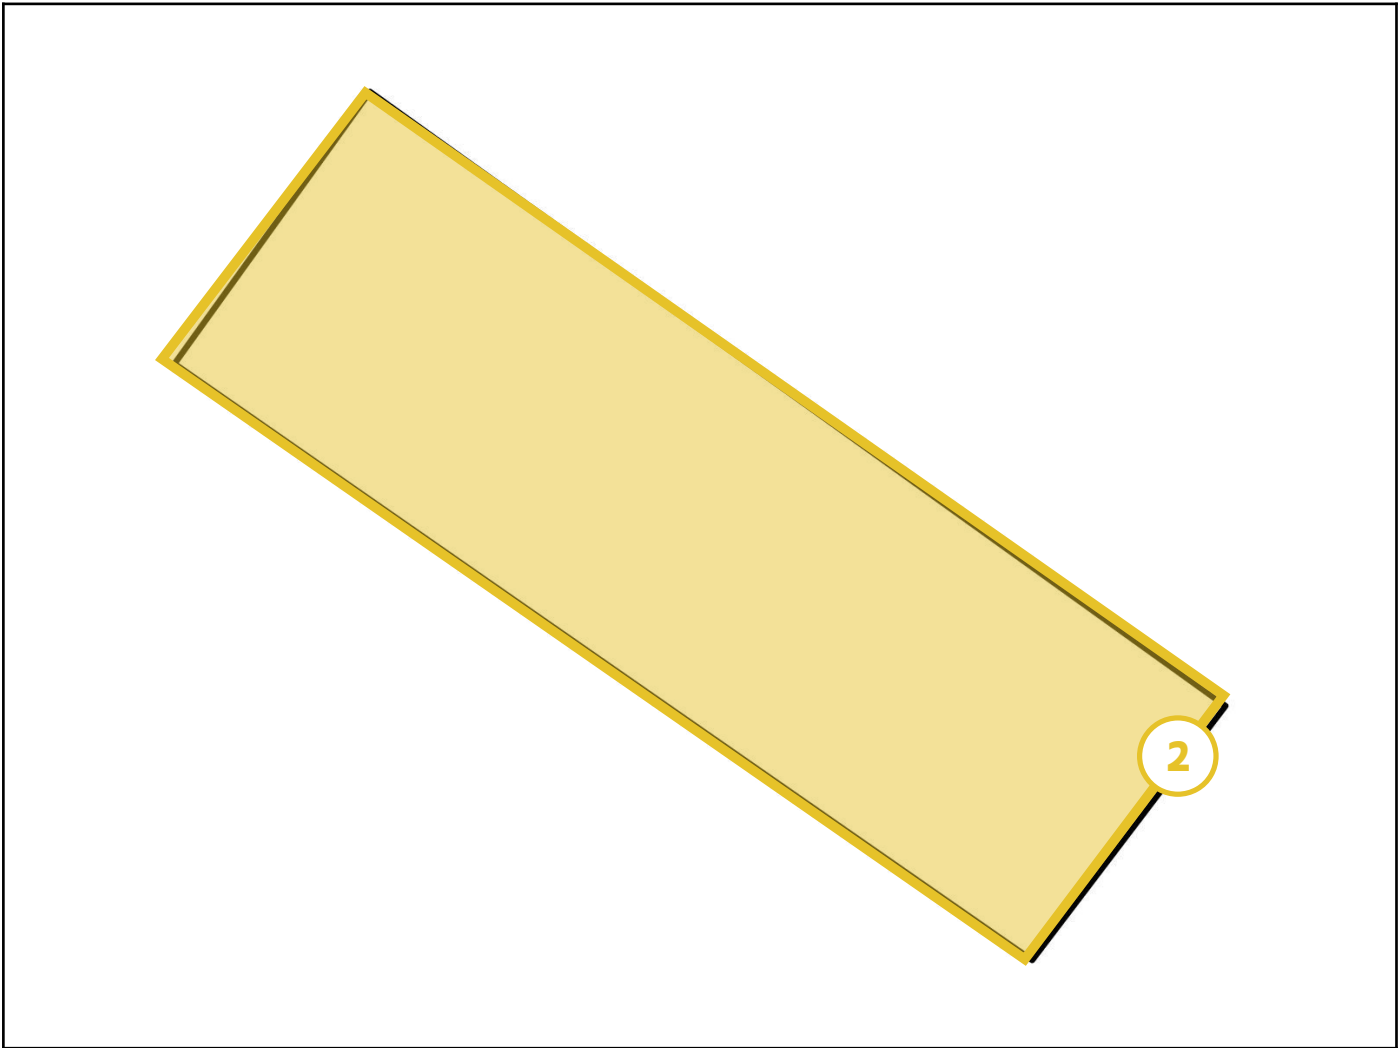
# Plan 2.1: Bijgebouw plan

| Beschrijving | Type | Actie |
|---|---|---|
| 2. Roofing plat dak | Asbestmateriaal | Zorgvuldig beheren |
