# Asbestinventarisatattest

Nieuwpoortstraat 3, 8600 Diksmuide

Attestnummer : 20250522-000111.000

**Asbestveilig** (maar niet asbestvrij)

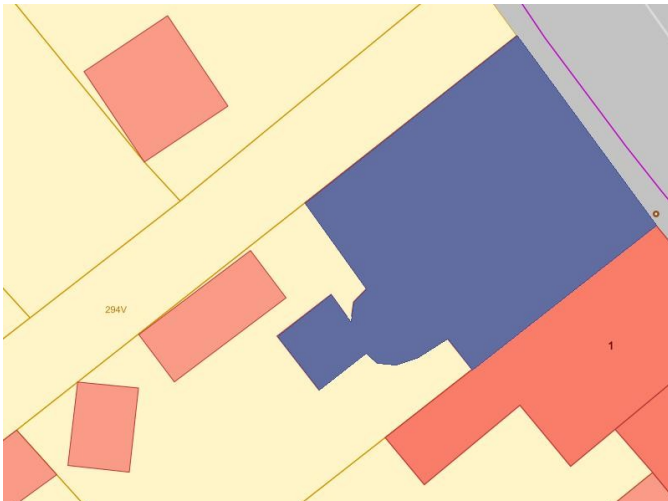
## Zone 1: Hoofdgebouw

- 2 Asbestmaterialen**
- 1 Beperking**
- 1 Uitsluiting**
- 0 Roerende goederen**
- 0 Puin, steenslag, (water)bodem**
- 4 Adviezen**
- 3 Geen asbest**

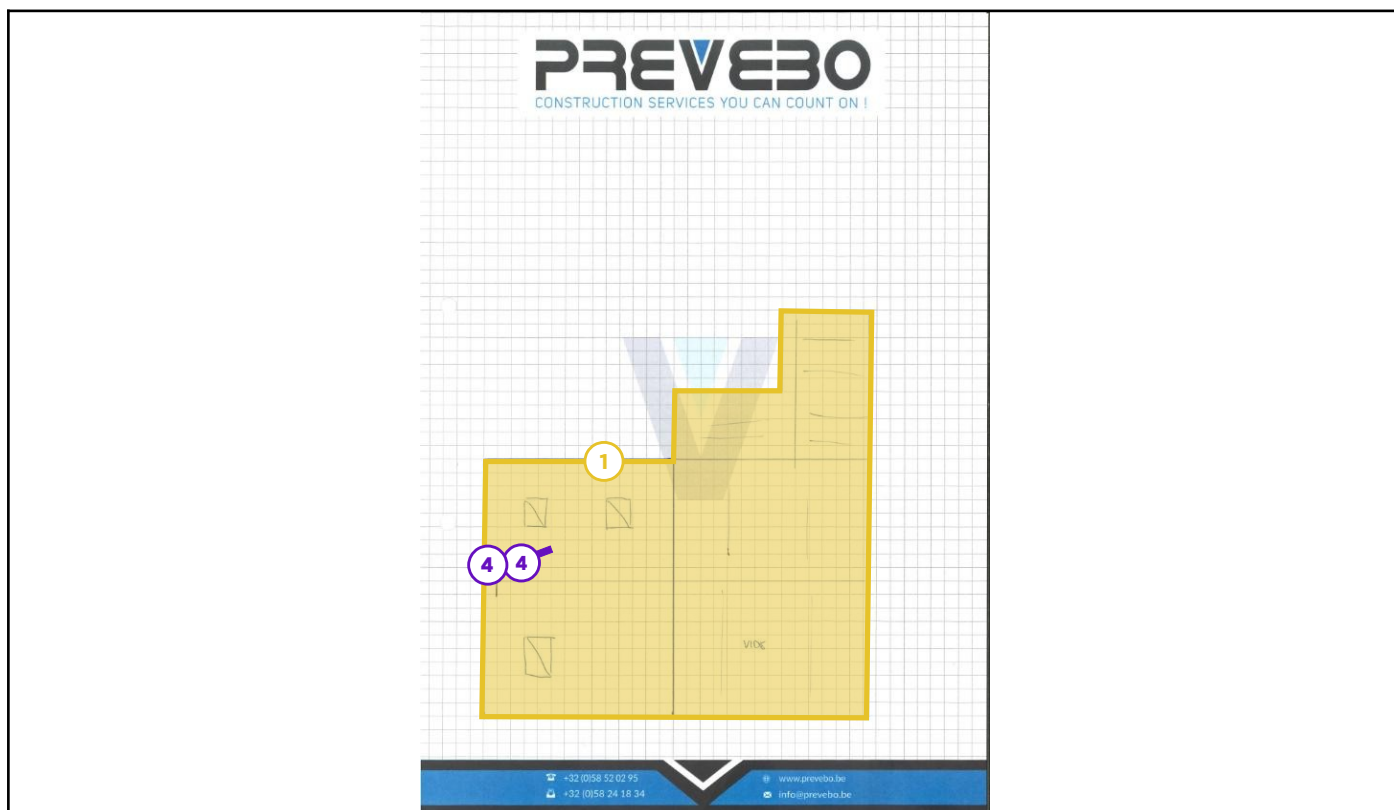
## Plan 1.4: dak

| Beschrijving | Type | Actie |
|---|---|---|
| 4. Schouw | Beperking | - |

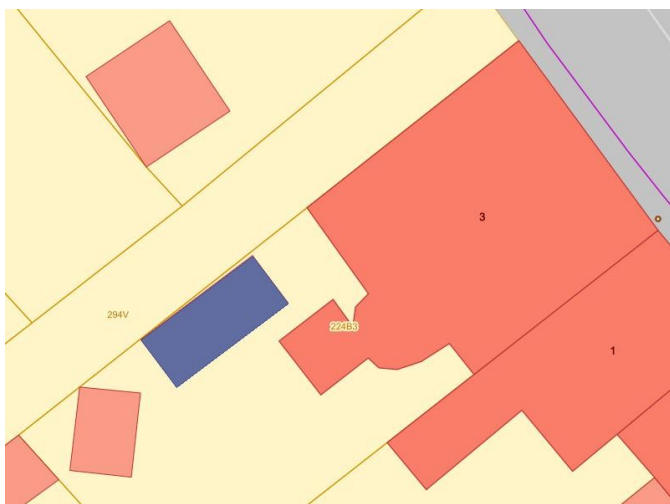
## Zone 2: Bijgebouw

- 1 Asbestmateriaal**
- 0 Beperkingen
- 0 Uitsluitingen
- 0 Roerende goederen
- 0 Puin, steenslag, (water)bodem
- 0 Adviezen
- 0 Geen asbest

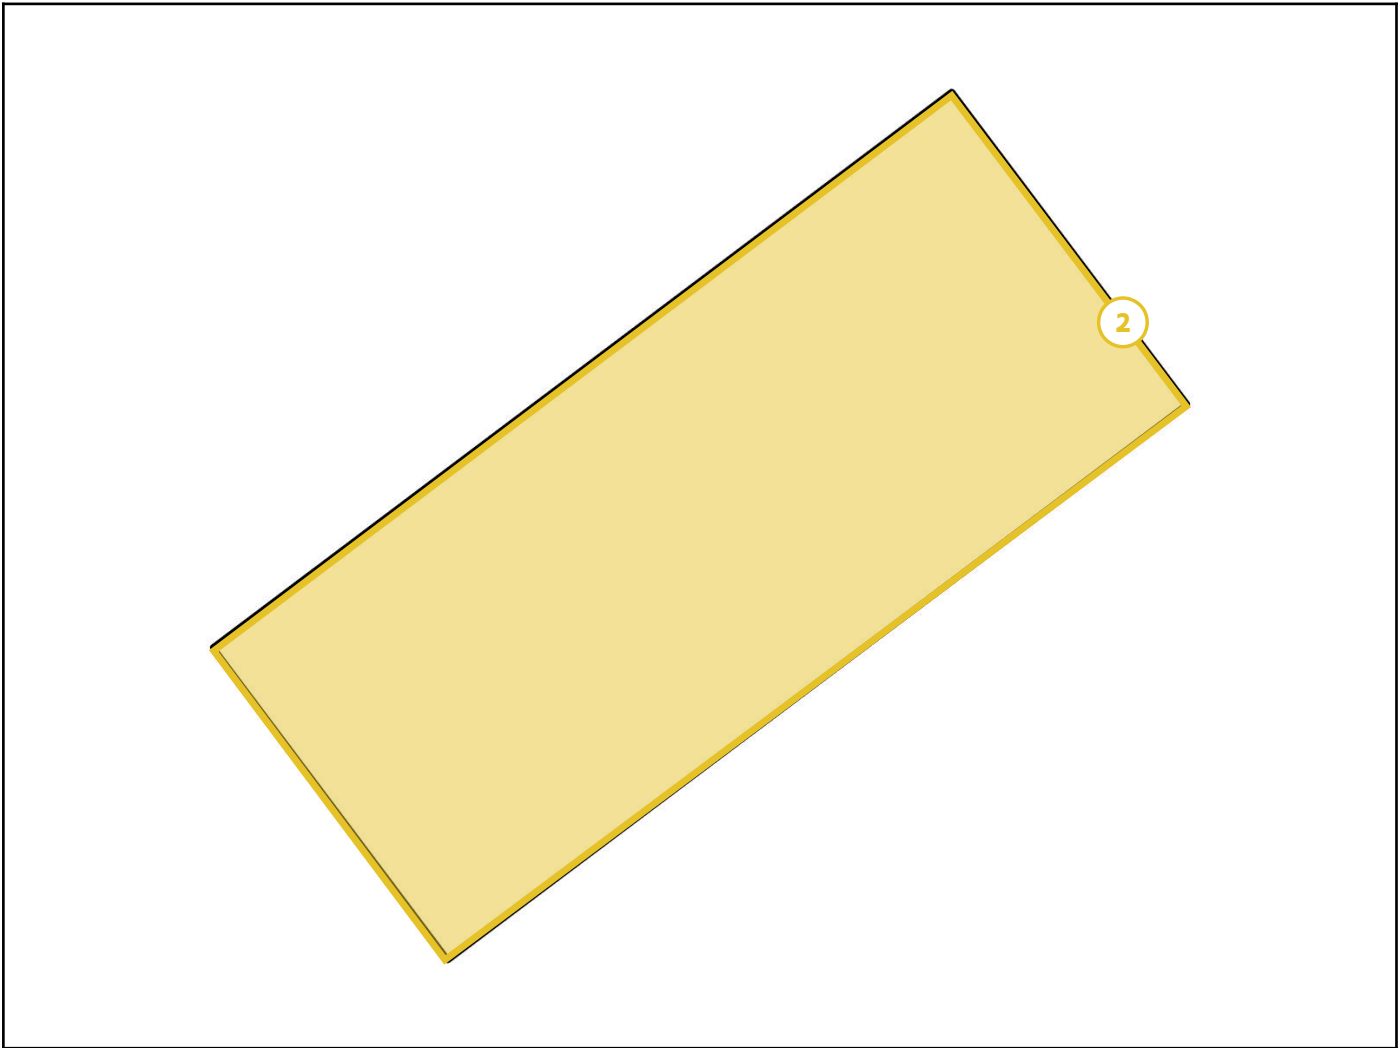
# Plan 2.1: Bijgebouw plan

| Beschrijving | Type | Actie |
|---|---|---|
| 2. Menuiserie onderdak bijbouw 1998 | Asbestmateriaal | Zorgvuldig beheren |
