# Asbestinventarisatetest

Herten Bruin 15, 2850 Boom

Attestnummer : 20250505-000399.000

**Asbestveilig** (maar niet asbestvrij)

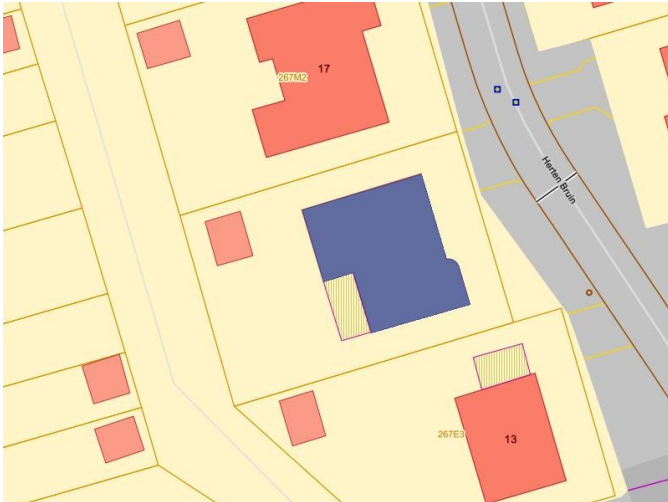
## Zone 1: Hoofdgebouw

Tijdens de inspectie vastgesteld:

- 1 Asbestmateriaal**
- 1 Beperking**
- 0 Uitsluitingen
- 0 Roerende goederen
- 0 Puin, steenslag, (water)bodem
- 5 Adviezen**
- 1 Geen asbest**

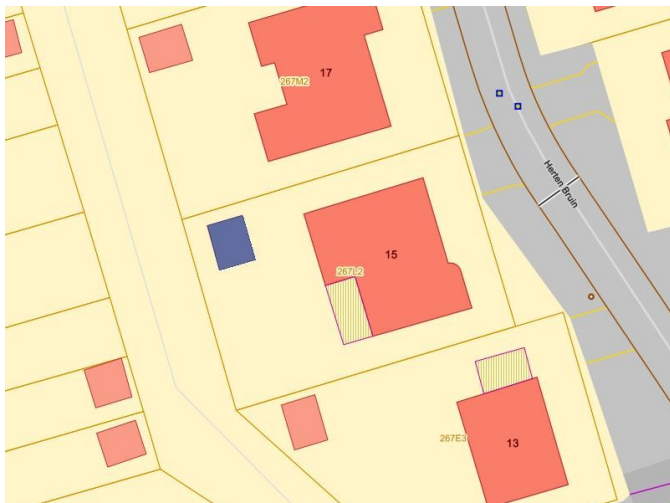
## Zone 2: Bijgebouw

Tijdens de inspectie vastgesteld:

- 0 Asbestmaterialen
- 0 Beperkingen
- 0 Uitsluitingen
- 0 Roerende goederen
- 0 Puin, steenslag, (water)bodem
- 0 Adviezen
- 1 **Geen asbest**
