# Asbestinventarisatetest

Boereweg 14, 2840 Rumst

Attestnummer : 20241107-000361.000

Uitgegeven op : 07.11.2024

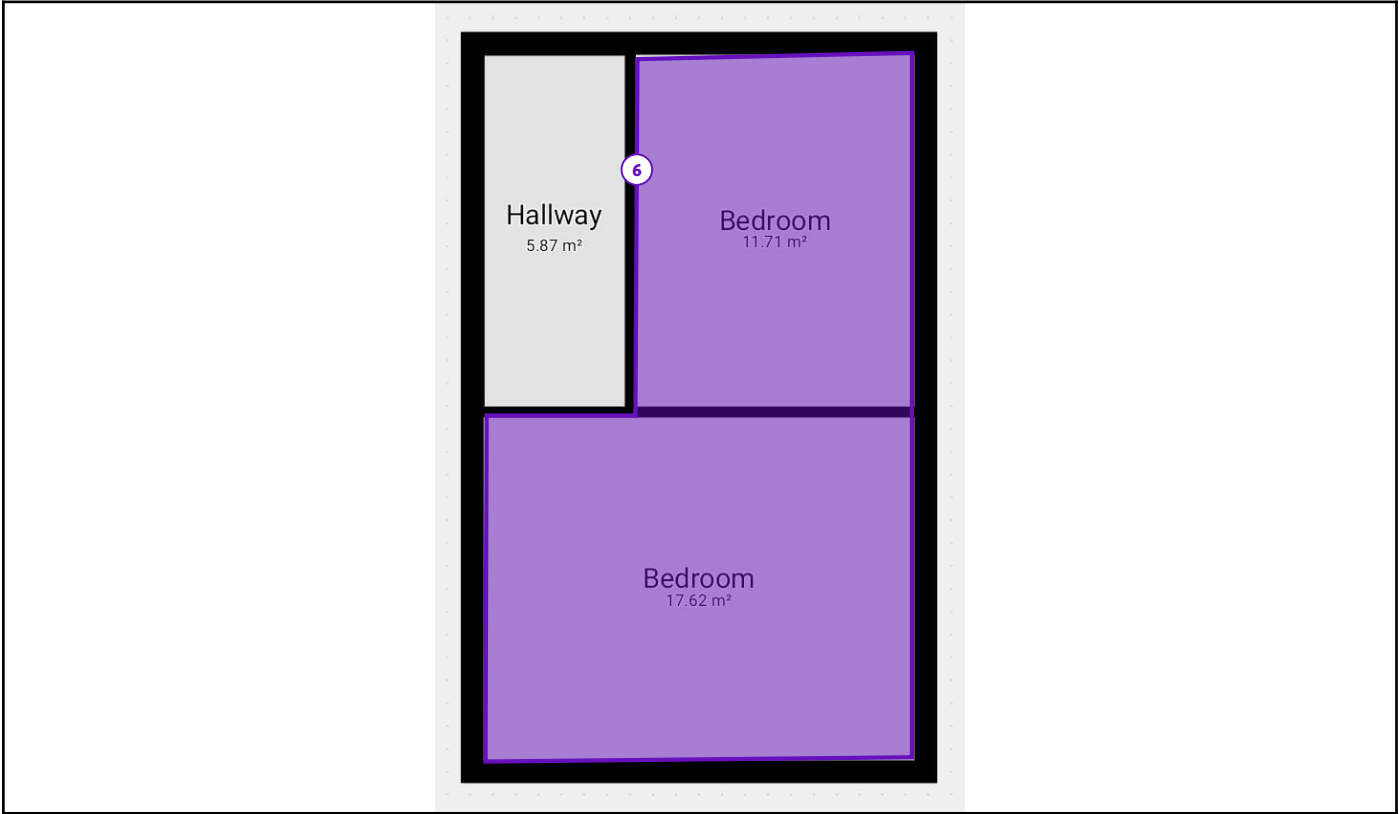
## Plan 1.11: Eerste verdieping

| Beschrijving | Type | Actie |
|---|---|---|
| 6. Materiaal in opslag woning | Beperking | - |

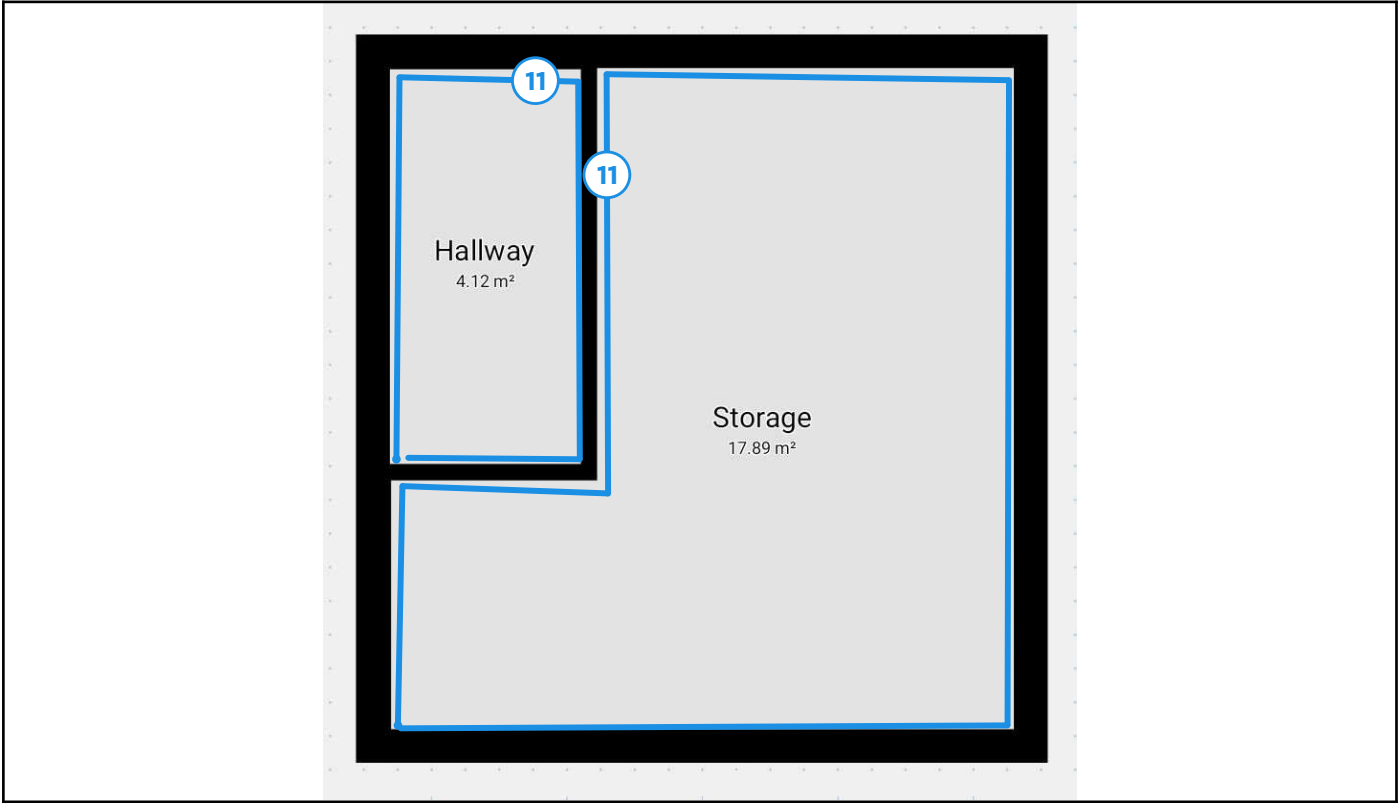
# Plan 1.12: Tweede verdieping

| Beschrijving | Type | Actie |
|---|---|---|
| 11. Pleisterwerk binnenmuren woning | Geen asbest | - |

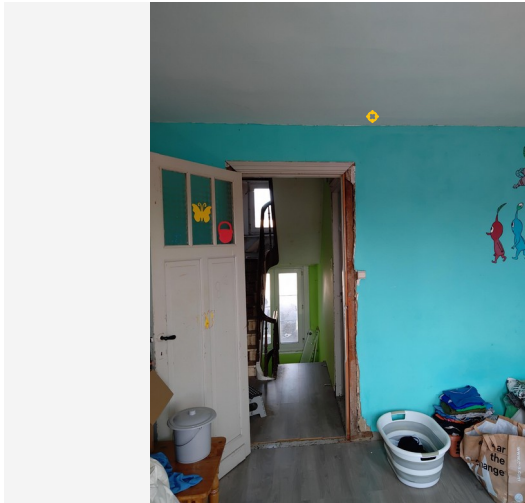
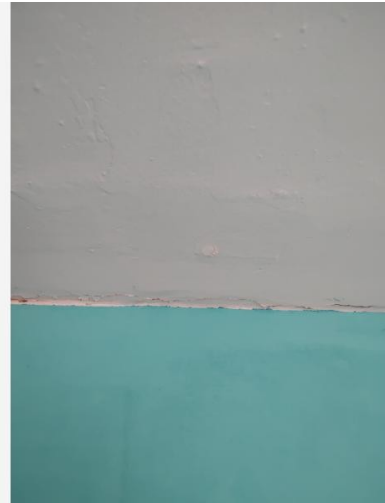
## Fiche 8: Pleisterwerk plafonds woning

Geen asbest

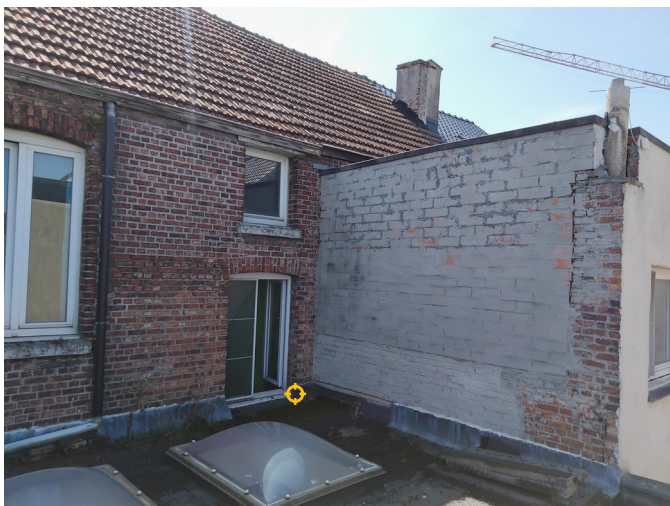
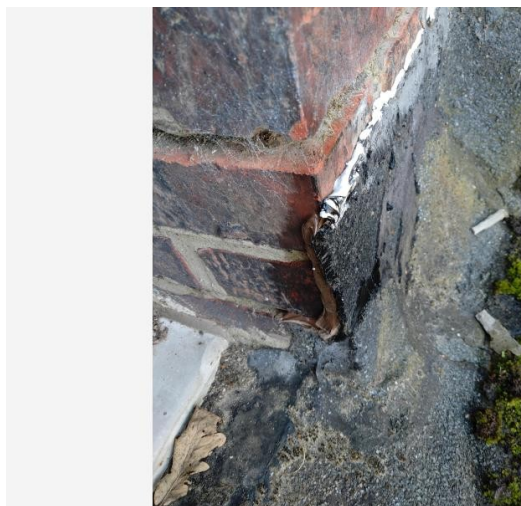
## Fiche 9: Roofing plat dak woning

Geen asbest
