# Asbestinventarisatetest

Provinciale steenweg 33, 2620 Hemiksem

Attestnummer : 20230424-000343.000

Uitgegeven op : 24.04.2023

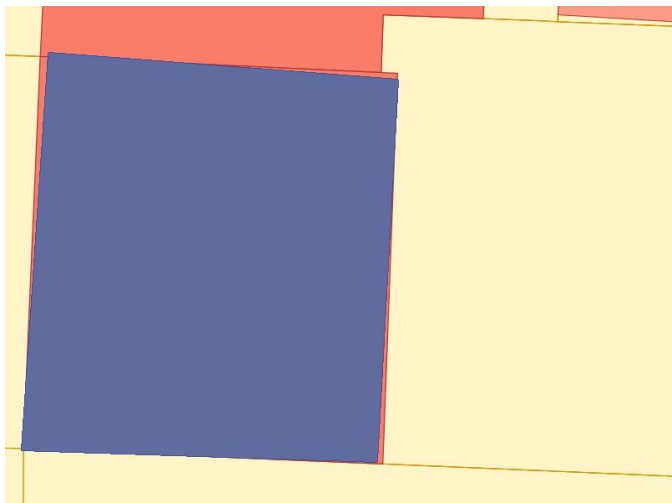
## Zone 1: Constructie

- 4 Asbestmaterialen**
- 0 Beperkingen
- 0 Uitsluitingen
- 1 Roerende goederen**
- 0 Puin, steenslag, (water)bodem
- 0 Adviezen
- 2 Geen asbest**

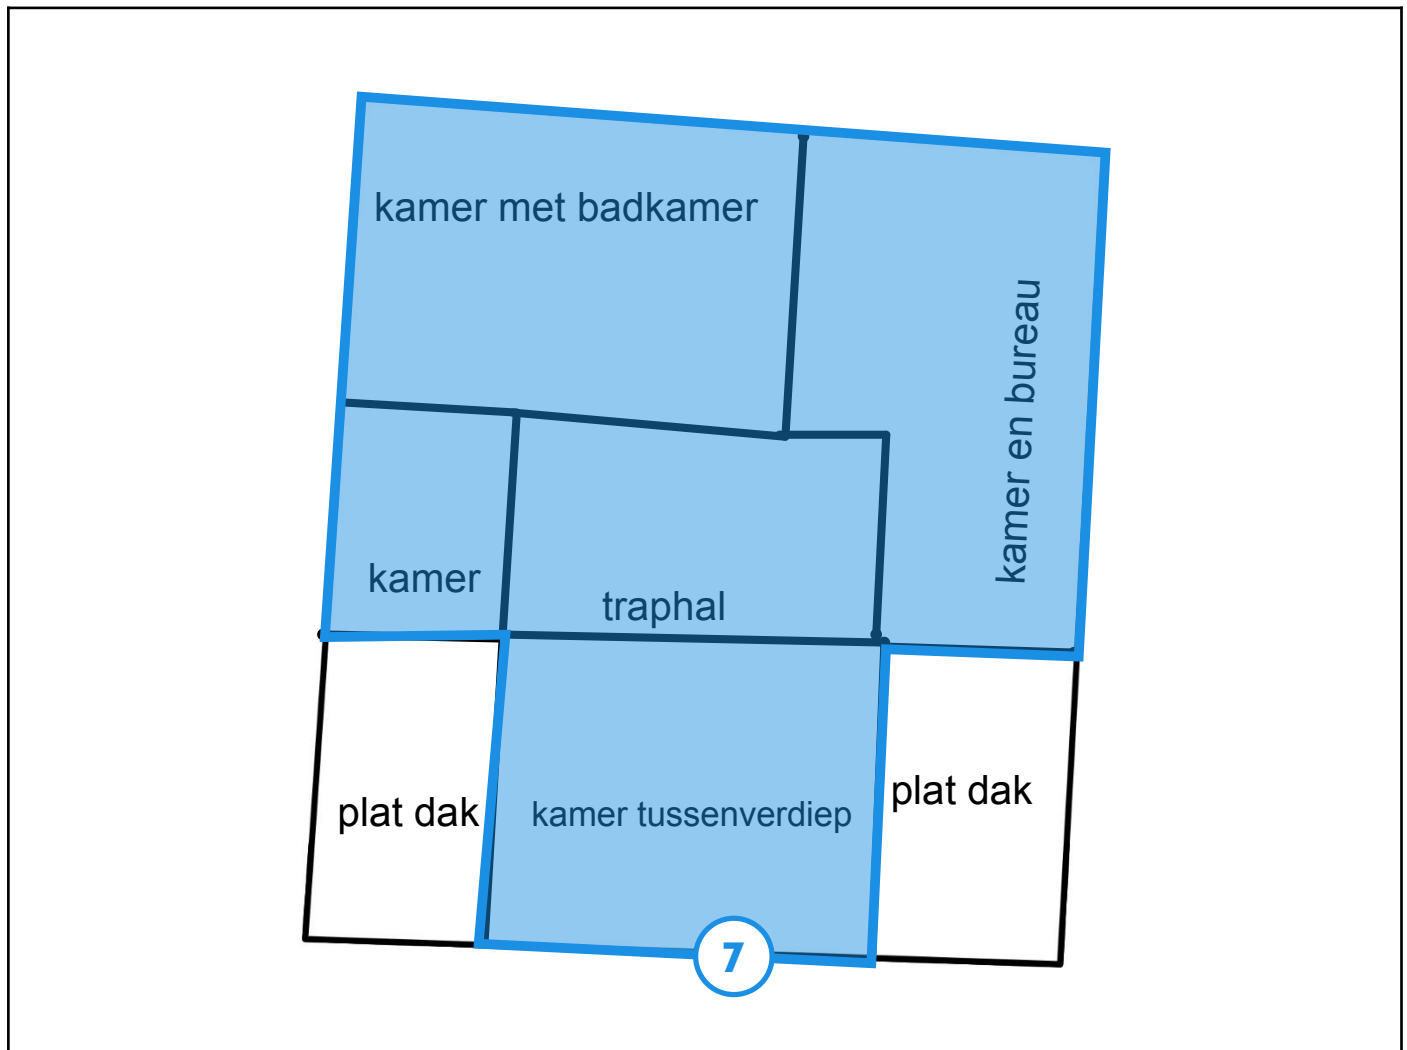
## Plan 1.3: verdieping 1

| Beschrijving | Type | Actie |
|---|---|---|
| 7. pleisterwerk | Geen asbest | - |

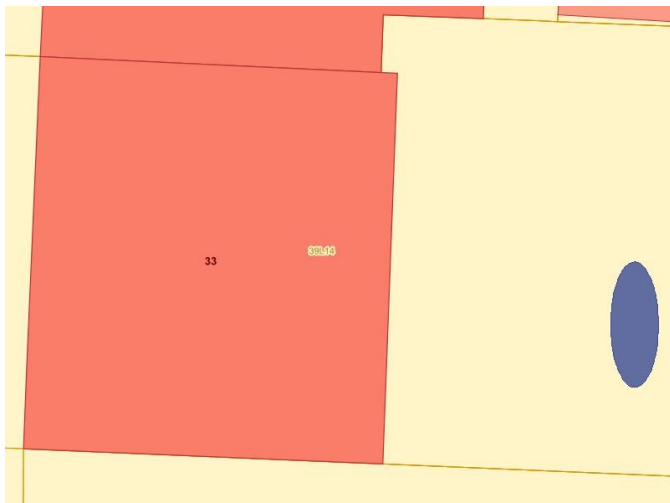
## Zone 2: Constructie

- 0 Asbestmaterialen
- 0 Beperkingen
- 0 Uitsluitingen
- 0 Roerende goederen
- 0 Puin, steenslag, (water)bodem
- 0 Adviezen
- 0 Geen asbest
