# Asbestinventarisatetest

Moortselestraat 21, 9860 Oosterzele

Attestnummer : 20250516-000258.000

**Niet-asbestveilig**

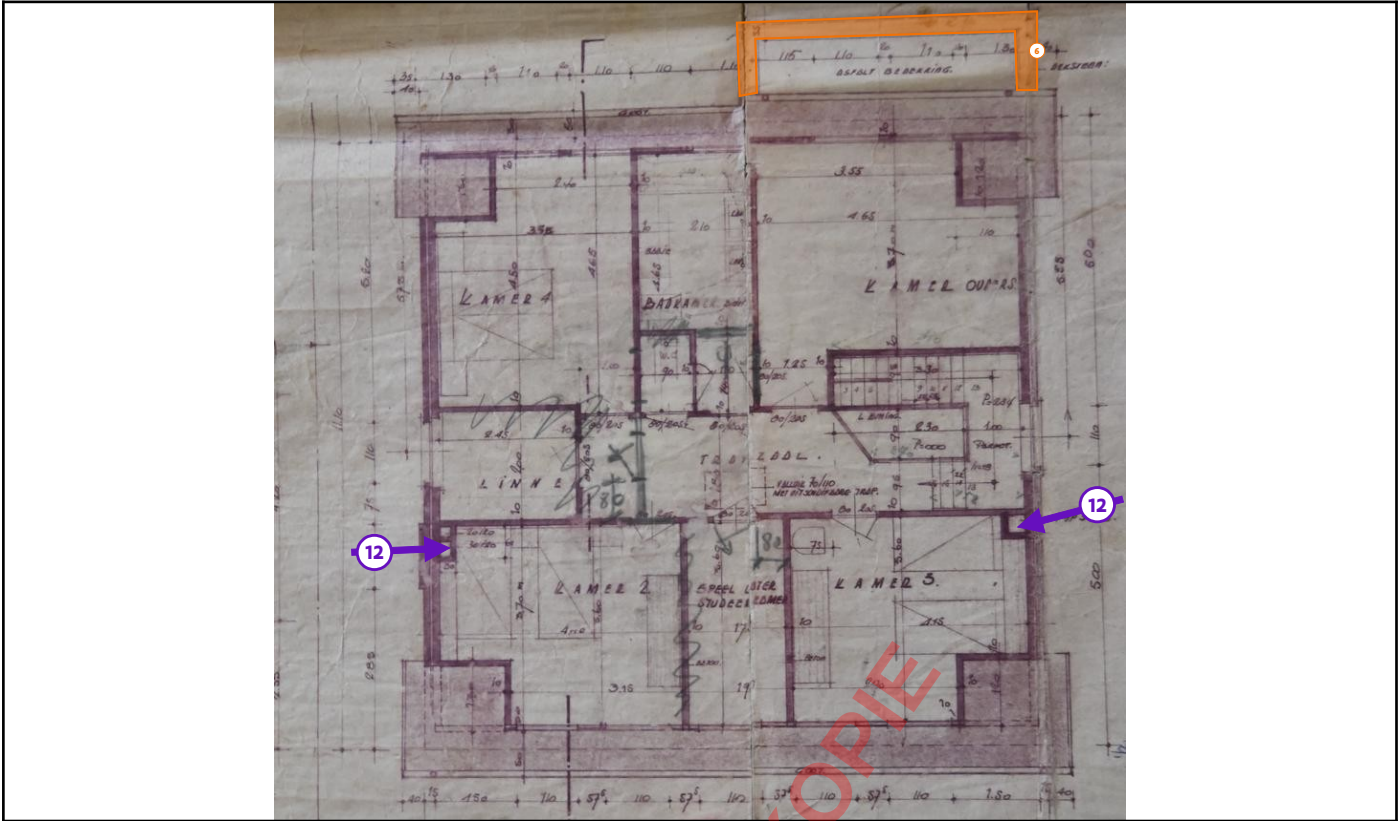
# Plan 1.6: Grondplan +1

| Beschrijving | Type | Actie |
|---|---|---|
| 12. Schouw(en) - Hoger dan 3,5 meter | Beperking | - |

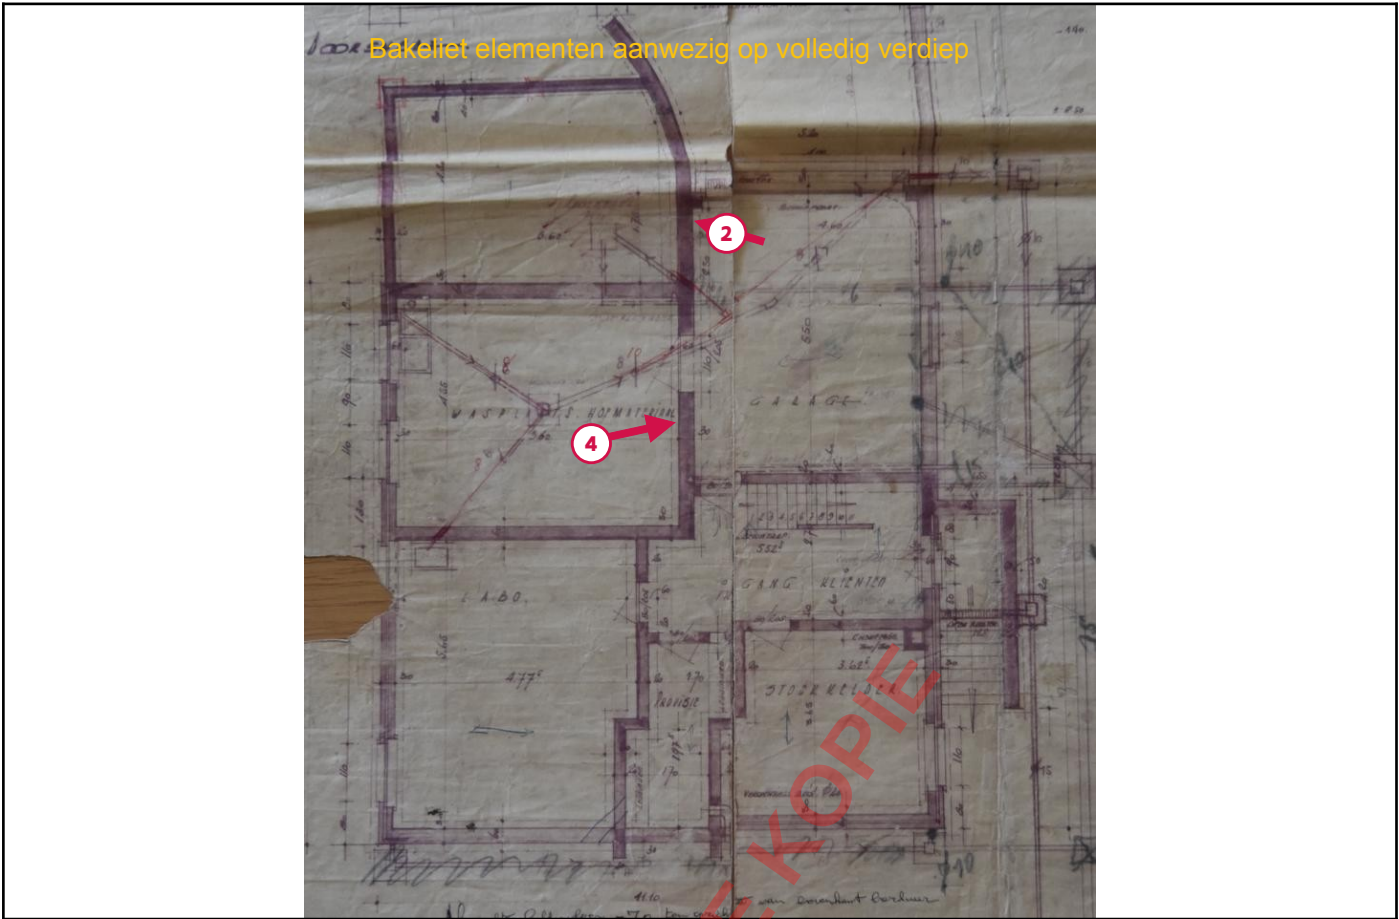
# Plan 1.9: Grondplan kelder

| Beschrijving | Type | Actie |
|---|---|---|
| 11. Elementen in bakeliet | Asbestmateriaal | Zorgvuldig beheren |

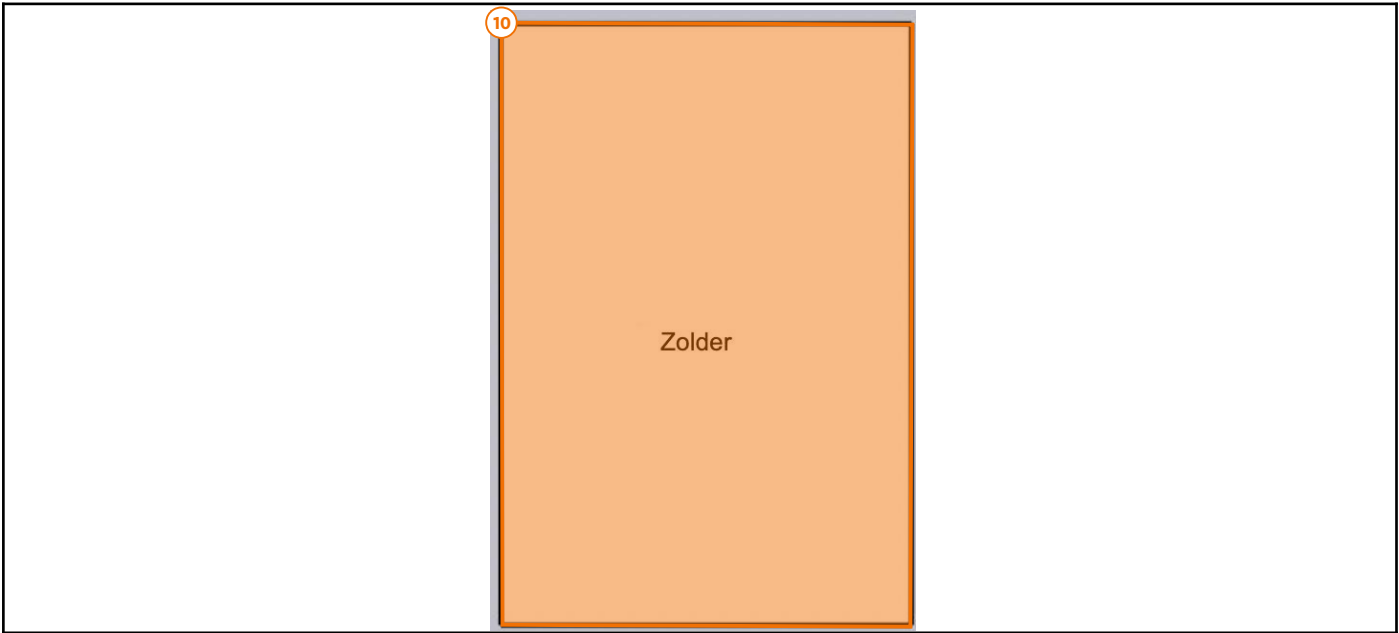
# Plan 1.10: Grondplan Zolder

| Beschrijving | Type | Actie |
|---|---|---|
| 10. Onderdakplaten - Dak | Asbestmateriaal | Maatregelen nemen |

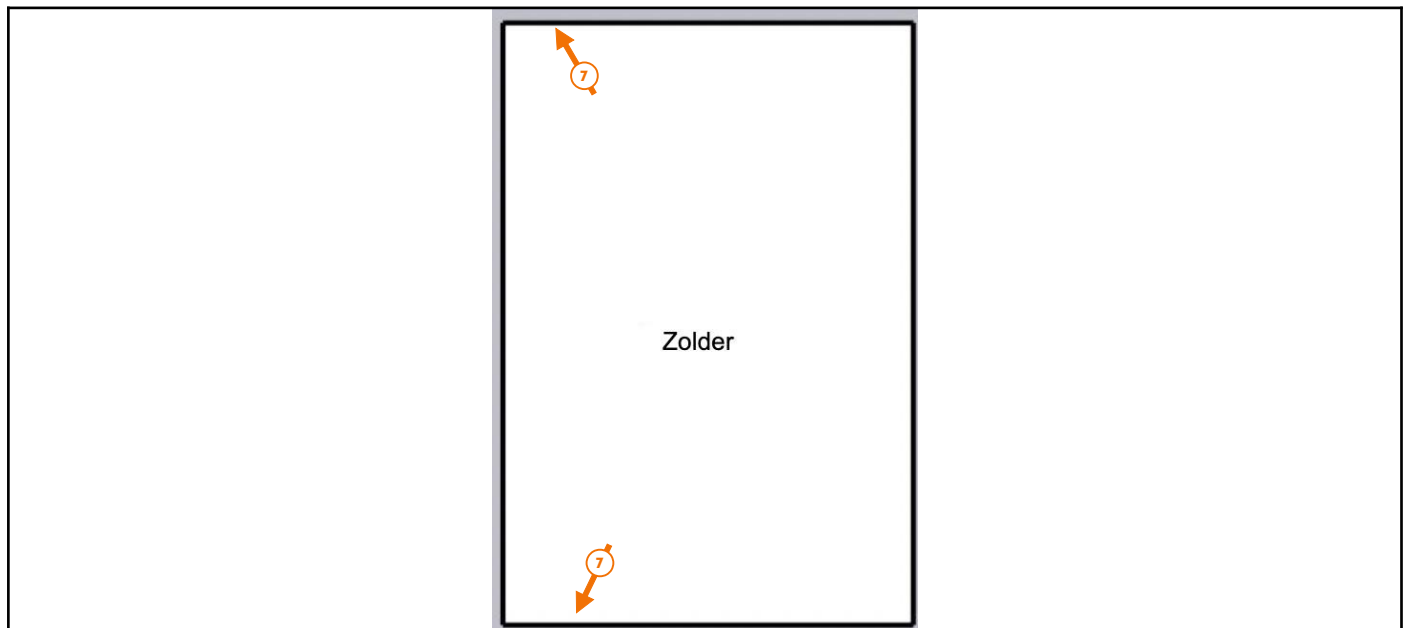
## Plan 1.11: Grondplan Zolder

| Beschrijving | Type | Actie |
|---|---|---|
| 7. Roetluikjes - Schouwen Zolder | Asbestmateriaal | <a href="#">Verwijderen</a> |

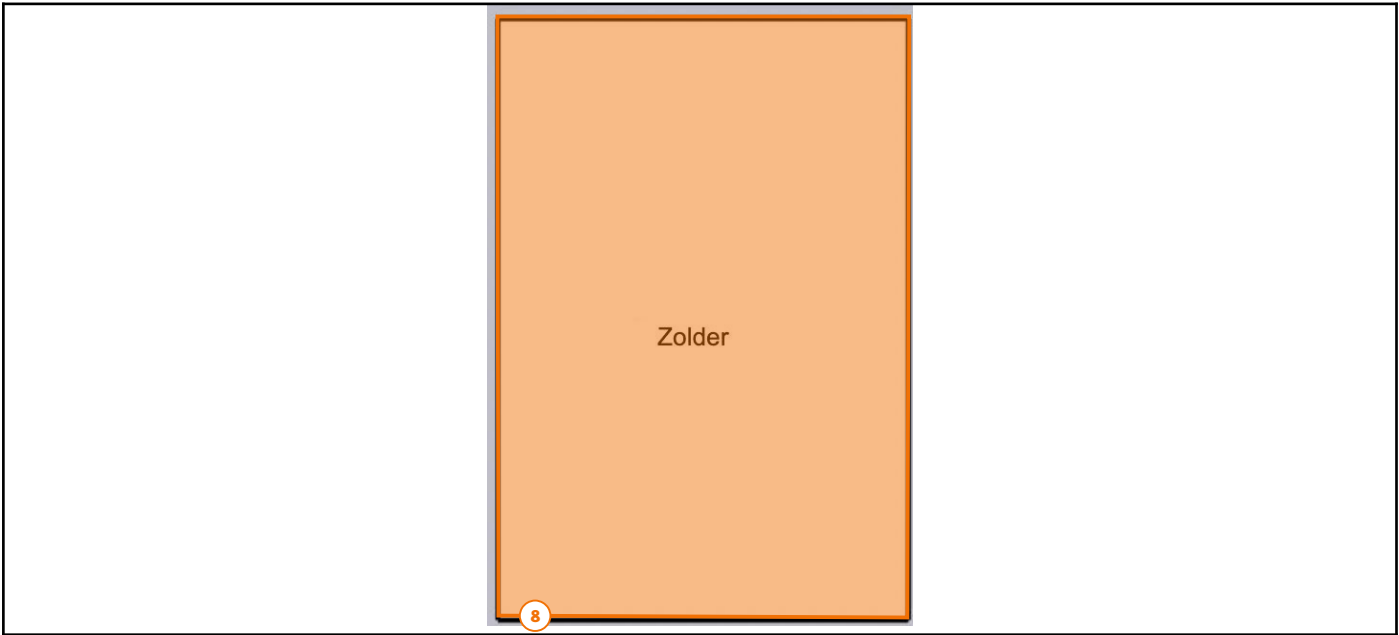
# Plan 1.12: Grondplan Zolder

| Beschrijving | Type | Actie |
|---|---|---|
| 8. Leien - Dak Woning | Asbestmateriaal | <a href="#">Verwijderen</a> |

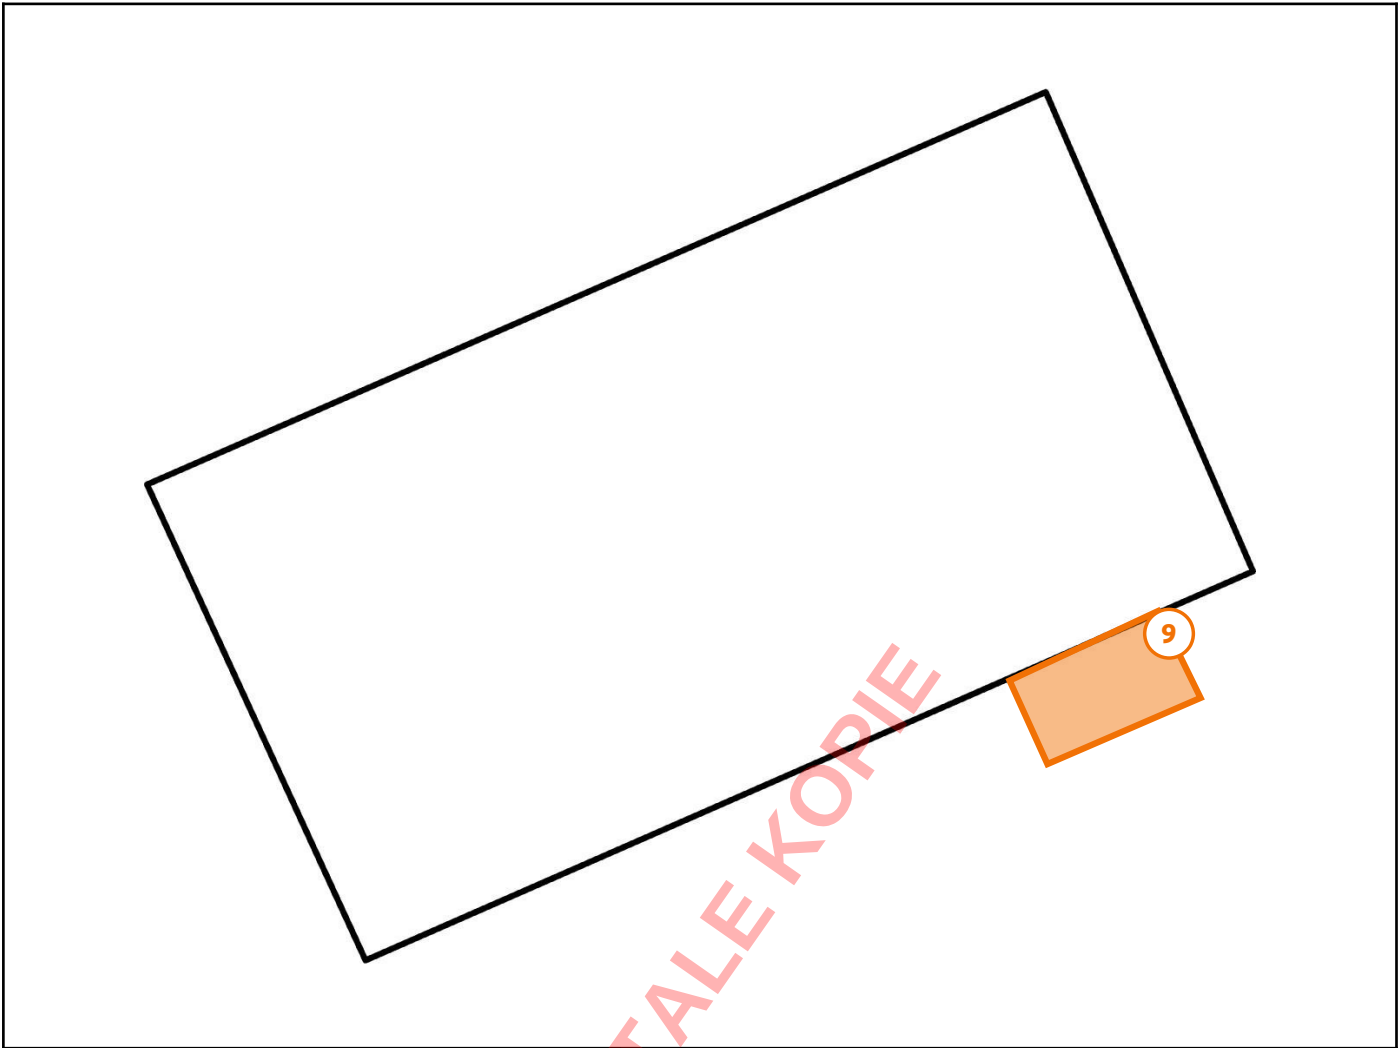
## Plan 2.3: Tuinberging plan

| Beschrijving | Type | Actie |
|---|---|---|
| 9. Asbestcementplaat onder raam - Tuinberging | Asbestmateriaal | Verwijderen |

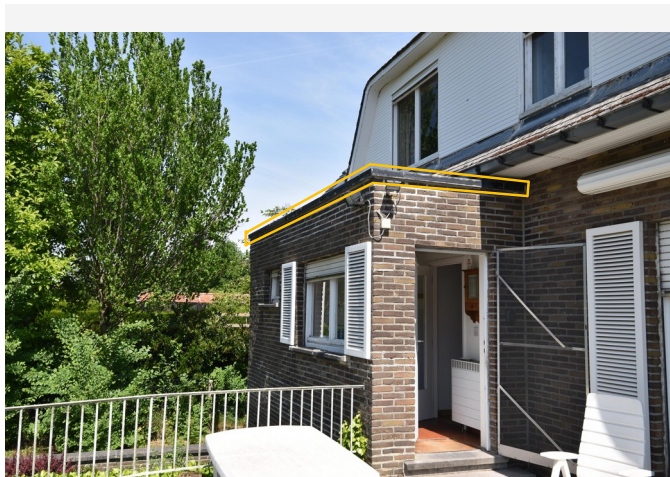
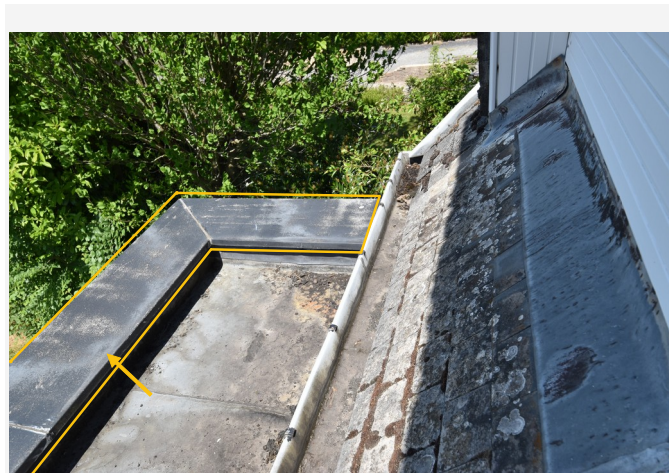
Een beschadigde asbesttoepassing of asbest in slechte staat kan makkelijk verder breken of vergruizen. Er komen dan schadelijke asbestvezels vrij die ingeademd kunnen worden.

U moet de toepassing tijdens en voor de verwijdering bevochtigen en/of fixeren. Dek de vloer en niet-verplaatsbare meubels aan de binnenzijde af met een folie. Vraag (niet-beschermde) derden niet in de buurt te komen.

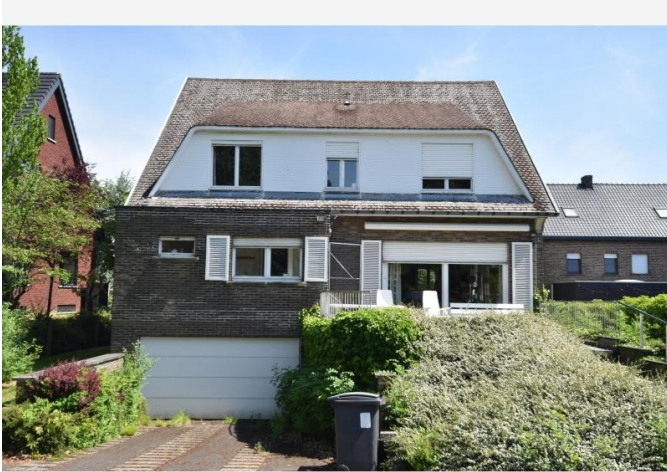
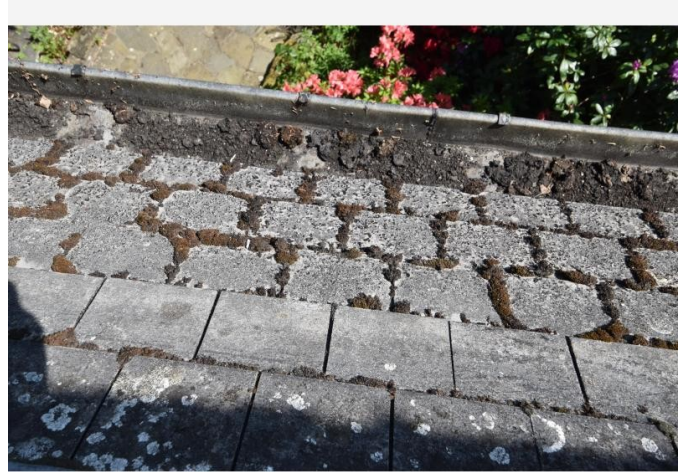
Een beschadigde asbesttoepassing of asbest in slechte staat kan makkelijk verder breken of vergruizen. Er komen dan schadelijke asbestvezels vrij die ingeademd kunnen worden.

U moet de toepassing tijdens en voor de verwijdering bevochtigen en/of fixeren. Dek de vloer en niet-verplaatsbare meubels aan de binnenzijde af met een folie. Vraag (niet-beschermde) derden niet in de buurt te komen.

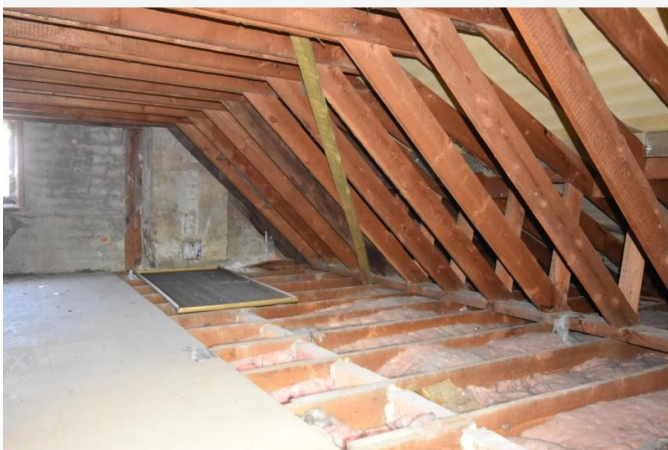
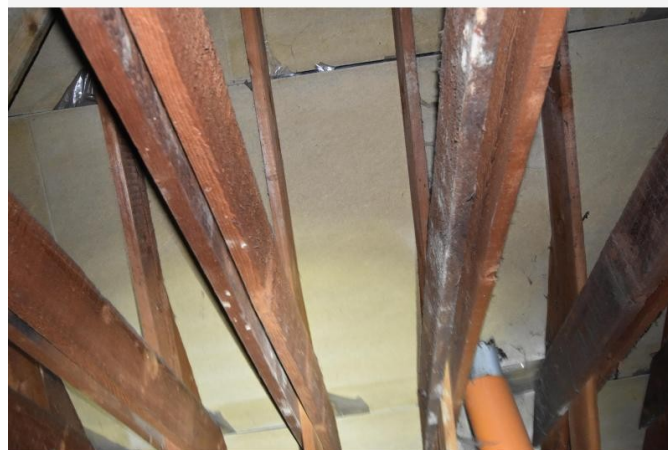
Een beschadigde asbesttoepassing of asbest in slechte staat kan makkelijk verder breken of vergruizen. Er komen dan schadelijke asbestvezels vrij die ingeademd kunnen worden.

U moet de toepassing tijdens en voor de verwijdering bevochtigen en/of fixeren. Dek de vloer en niet-verplaatsbare meubels aan de binnenzijde af met een folie. Vraag (niet-beschermde) derden niet in de buurt te komen.

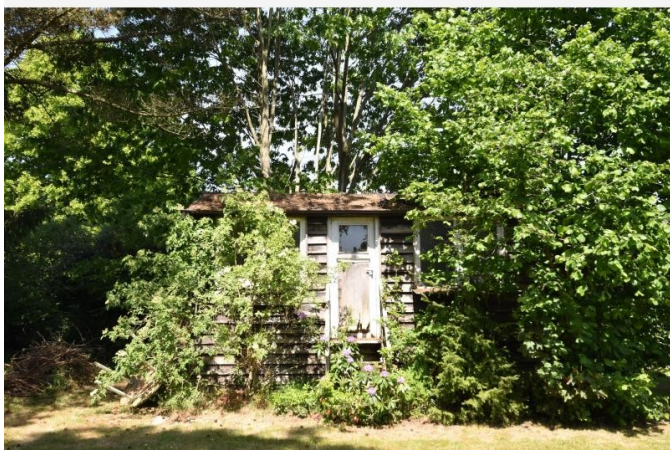
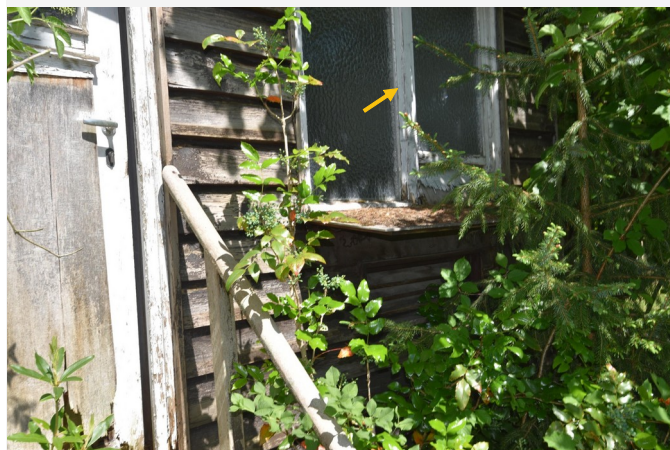
## Fiche 18: Kit - Schrijnwerk/glas van ramen en deur Tuinberging

Geen asbest

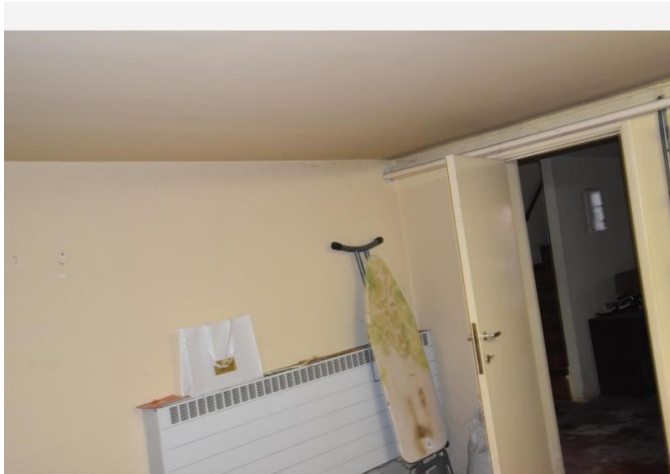
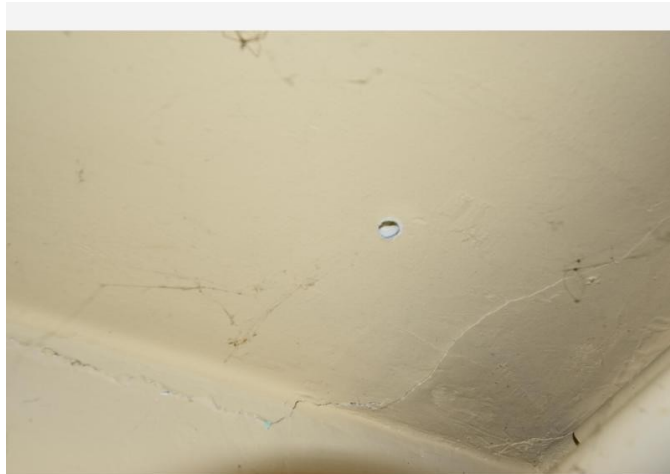
## Fiche 19: Pleisterwerk - Plafonds

Geen asbest
