# Asbestinventarisatetest

Lijsterstraat 3, 9860 Oosterzele

Attestnummer : **20250716-000289.000**

Uitgegeven op : **16.07.2025**

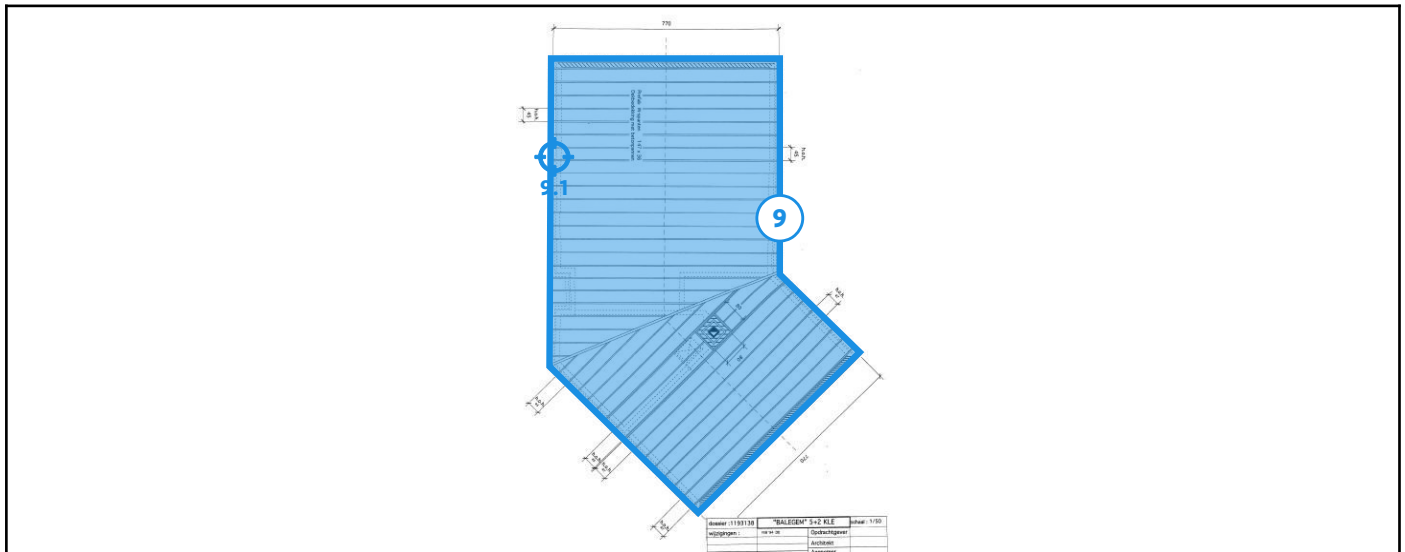
## Plan 1.1: Grondplan dak

| Beschrijving | Type | Actie |
|---|---|---|
| 9.1 Code: Onderdak woning | Puntmonster | - |

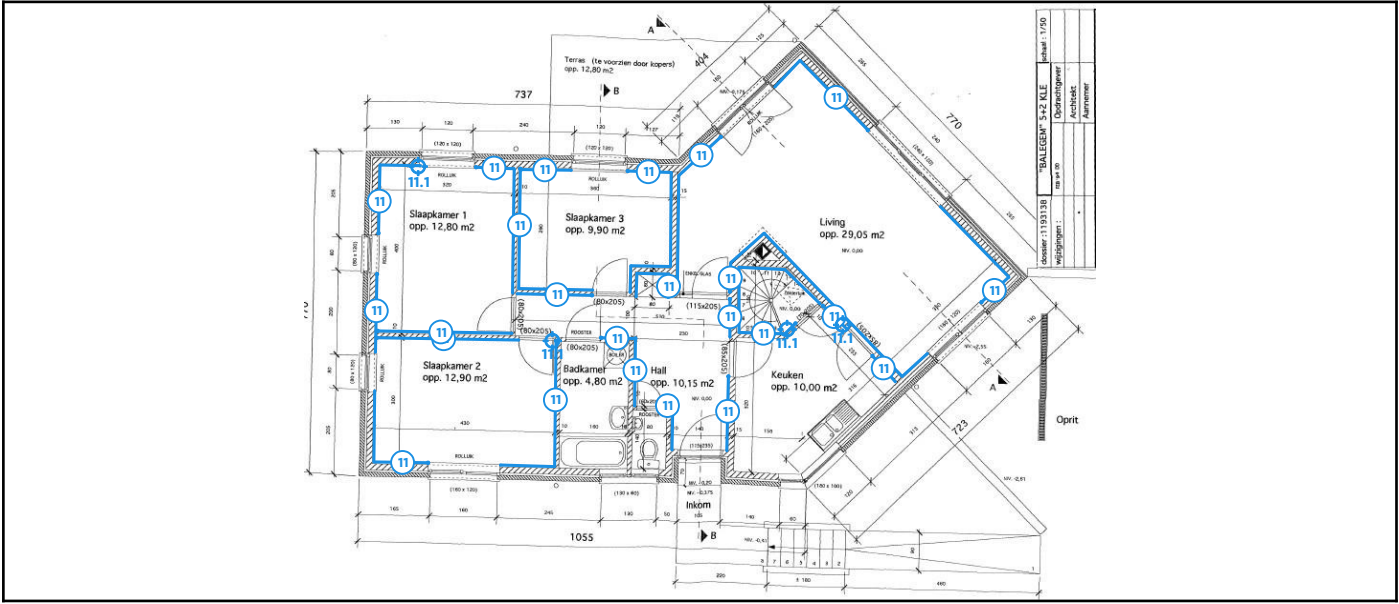
# Plan 1.2: Grondplan gelijkvloers 1

| Beschrijving | Type | Actie |
|---|---|---|
| 11.1 Code: Pleisterwerk muren | Mengmonster | - |

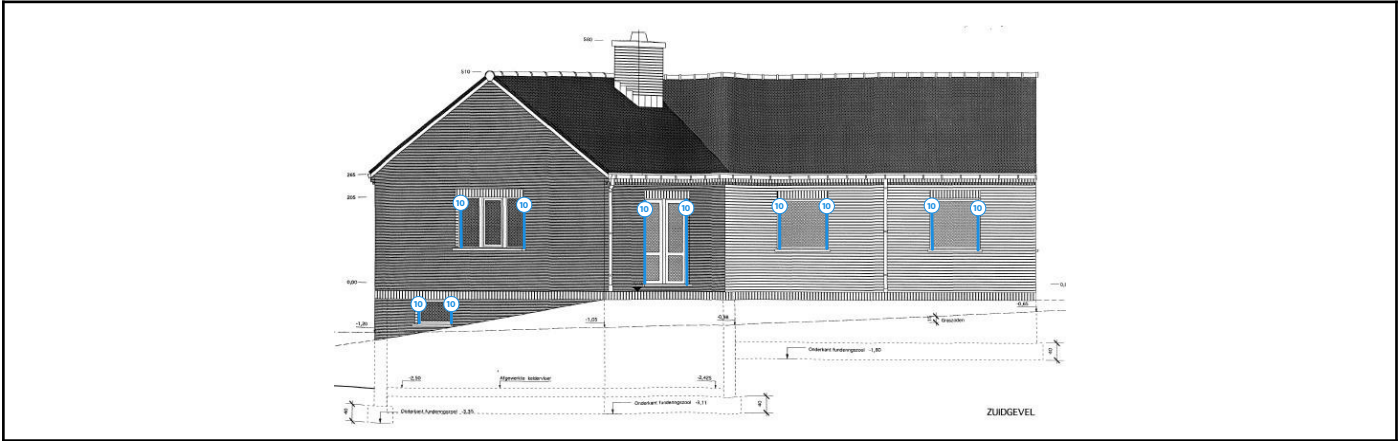
# Plan 1.3: Achtergevel

| Beschrijving | Type | Actie |
|---|---|---|
| 10. Mastiek raam links aan voordeur | Geen asbest | - |

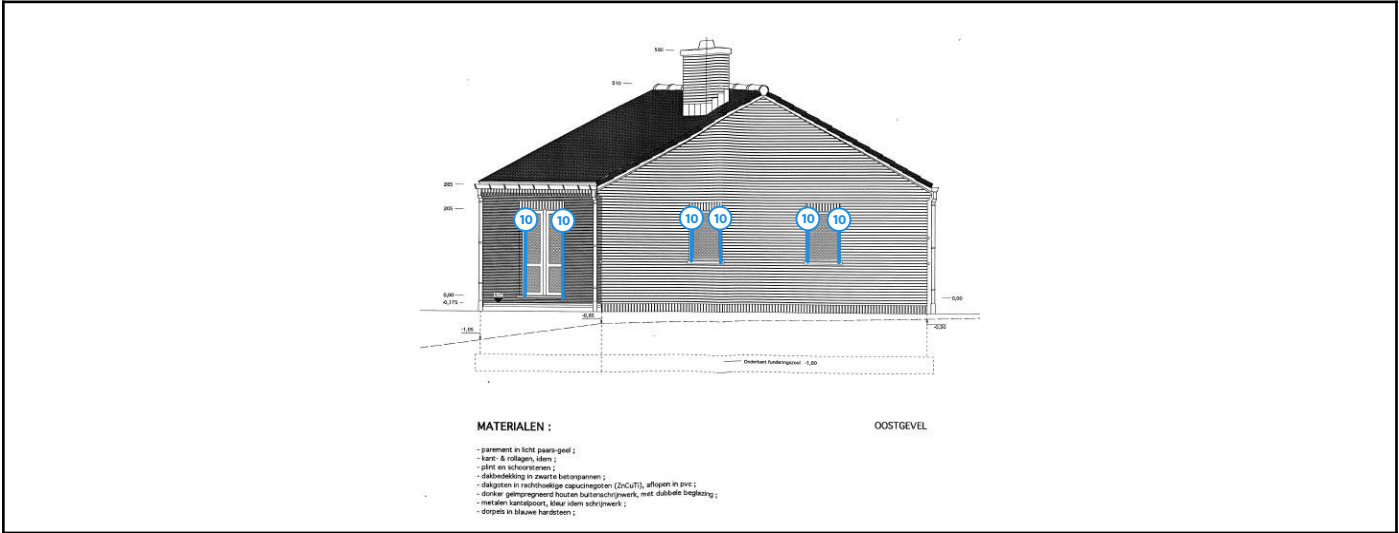
# Plan 1.4: Oostgevel

| Beschrijving | Type | Actie |
|---|---|---|
| 10. Mastiek raam links aan voordeur | Geen asbest | - |

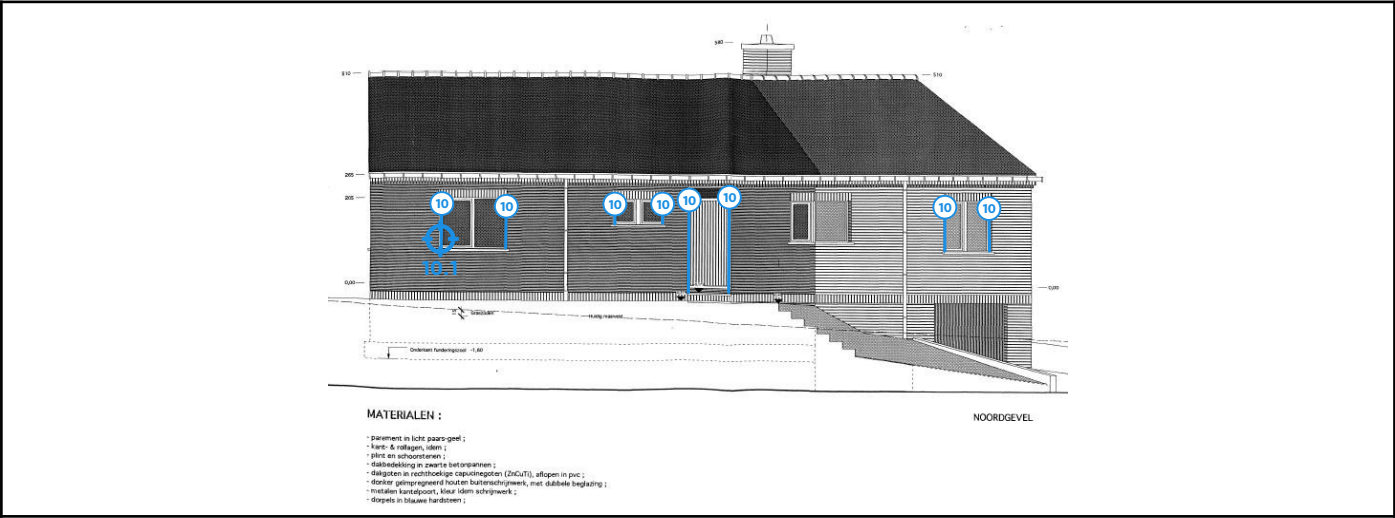
# Plan 1.5: Voorgevel + linkergevel

| Beschrijving | Type | Actie |
|---|---|---|
| 10.1 Code: Mastiek raam links aan voordeur | Puntmonster | - |

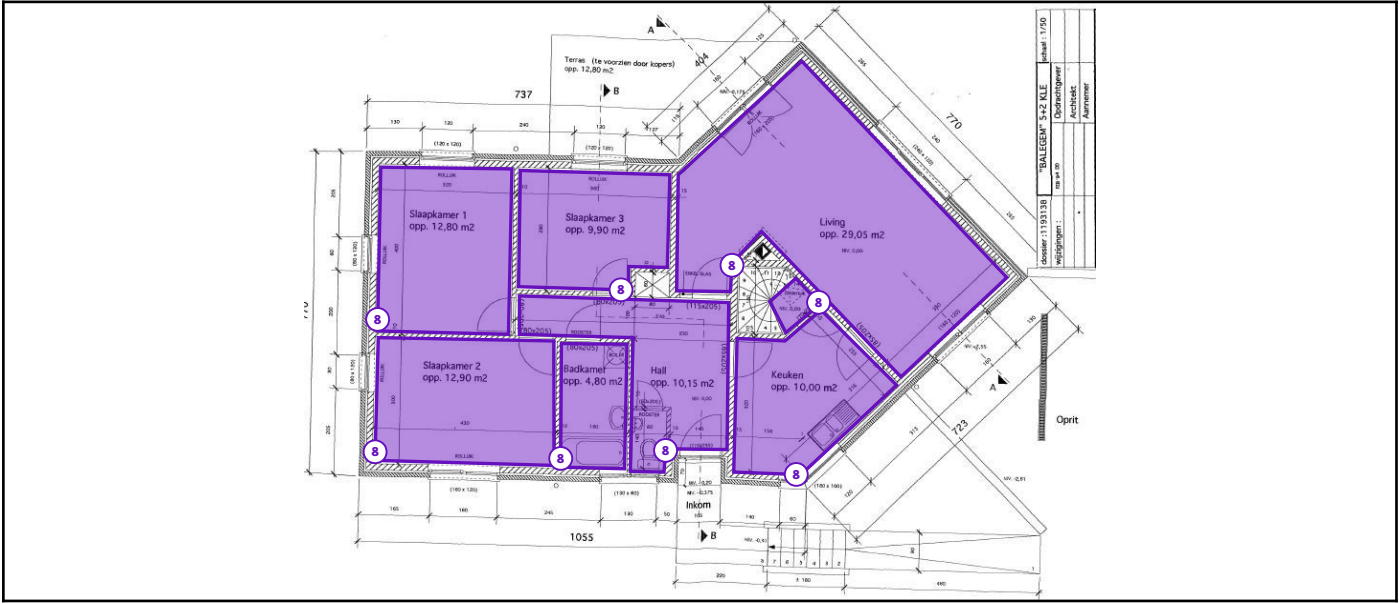
# Plan 1.6: Grondplan gelijkvloers 2

| Beschrijving | Type | Actie |
|---|---|---|
| 8. Plafonds in gipskartonplaten | Advies | - |

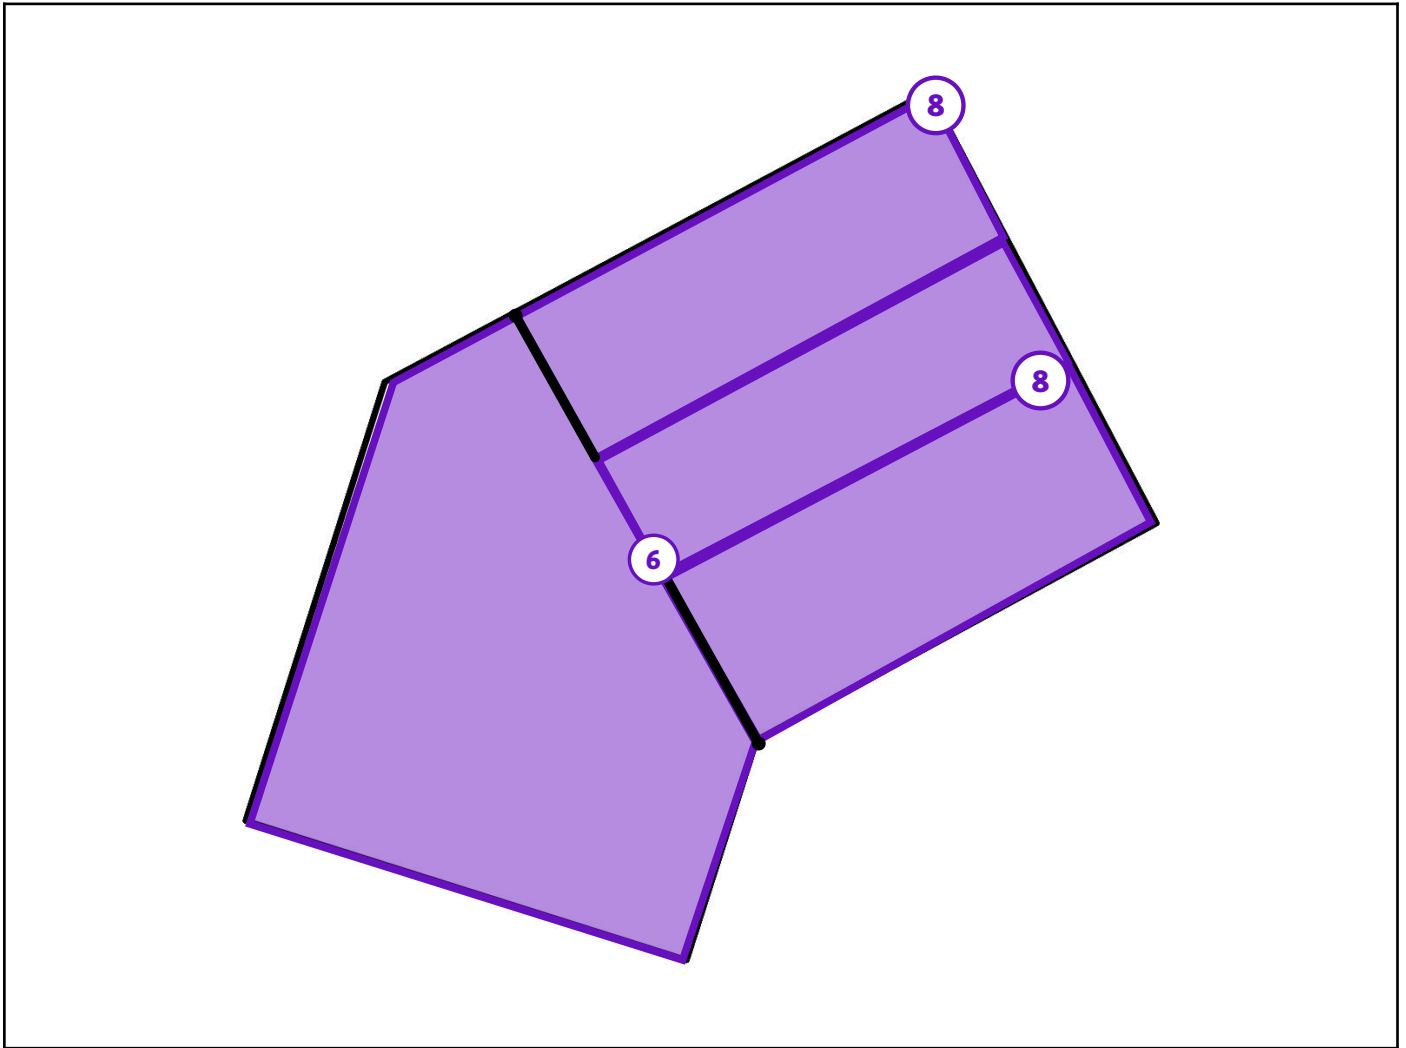
## Plan 1.7: grondplan zolderverdieping

| Beschrijving | Type | Actie |
|---|---|---|
| 8. Plafonds in gipskartonplaten | Advies | - |

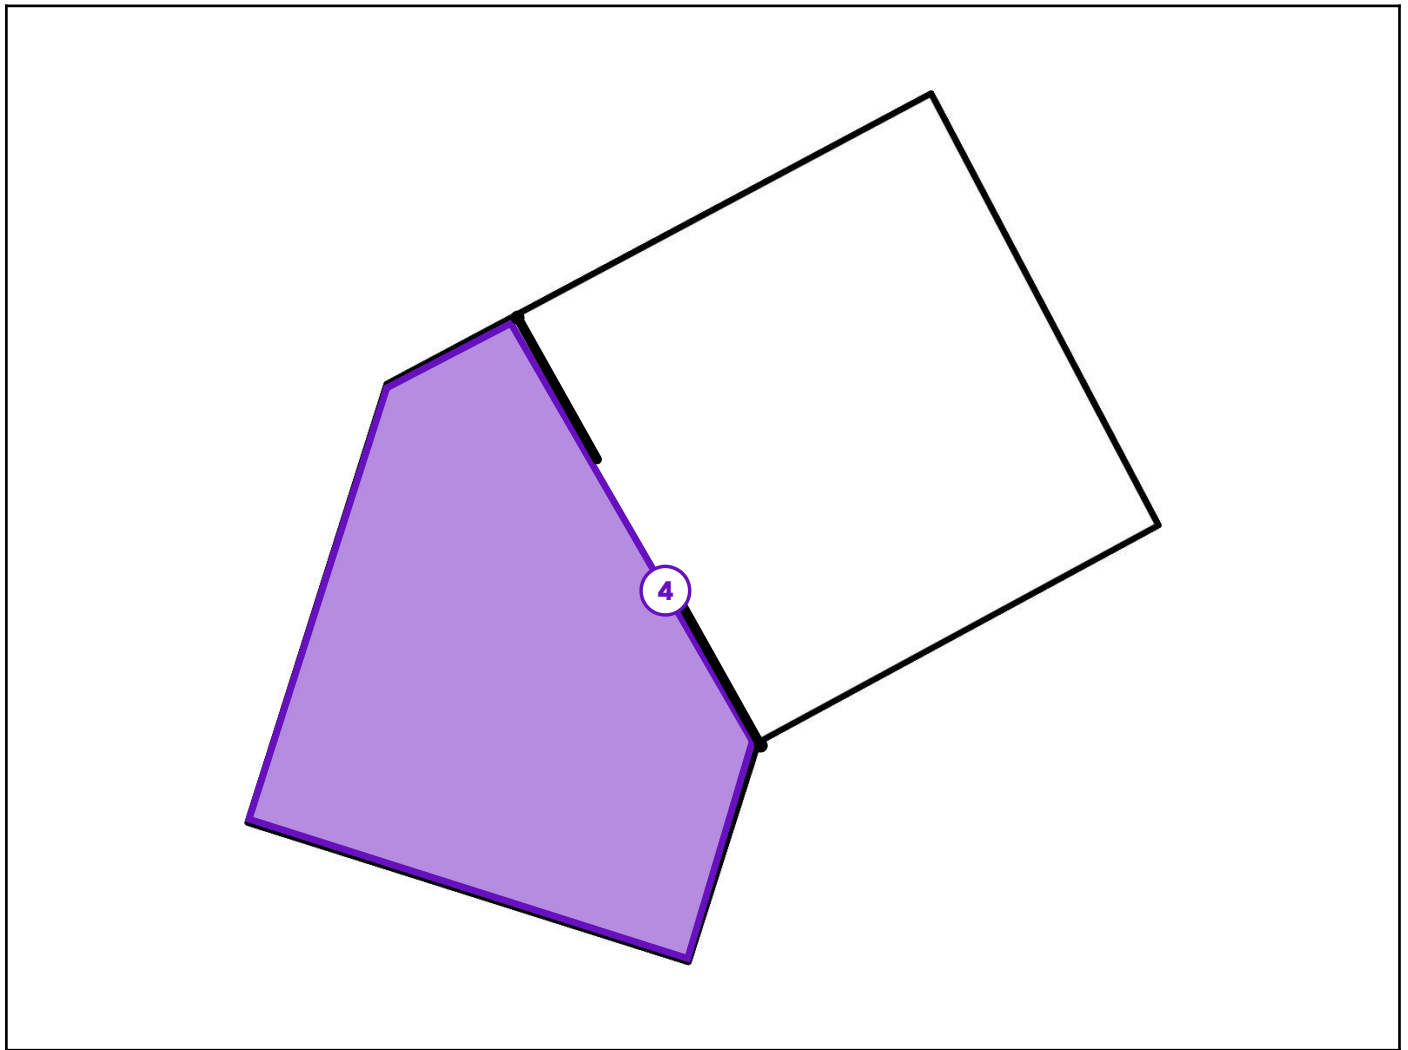
## Plan 1.10: Grondplan zolderverdieping 2

| Beschrijving | Type | Actie |
|---|---|---|
| 4. Vloerzeil zolder (1e verdieping) | Advies | - |

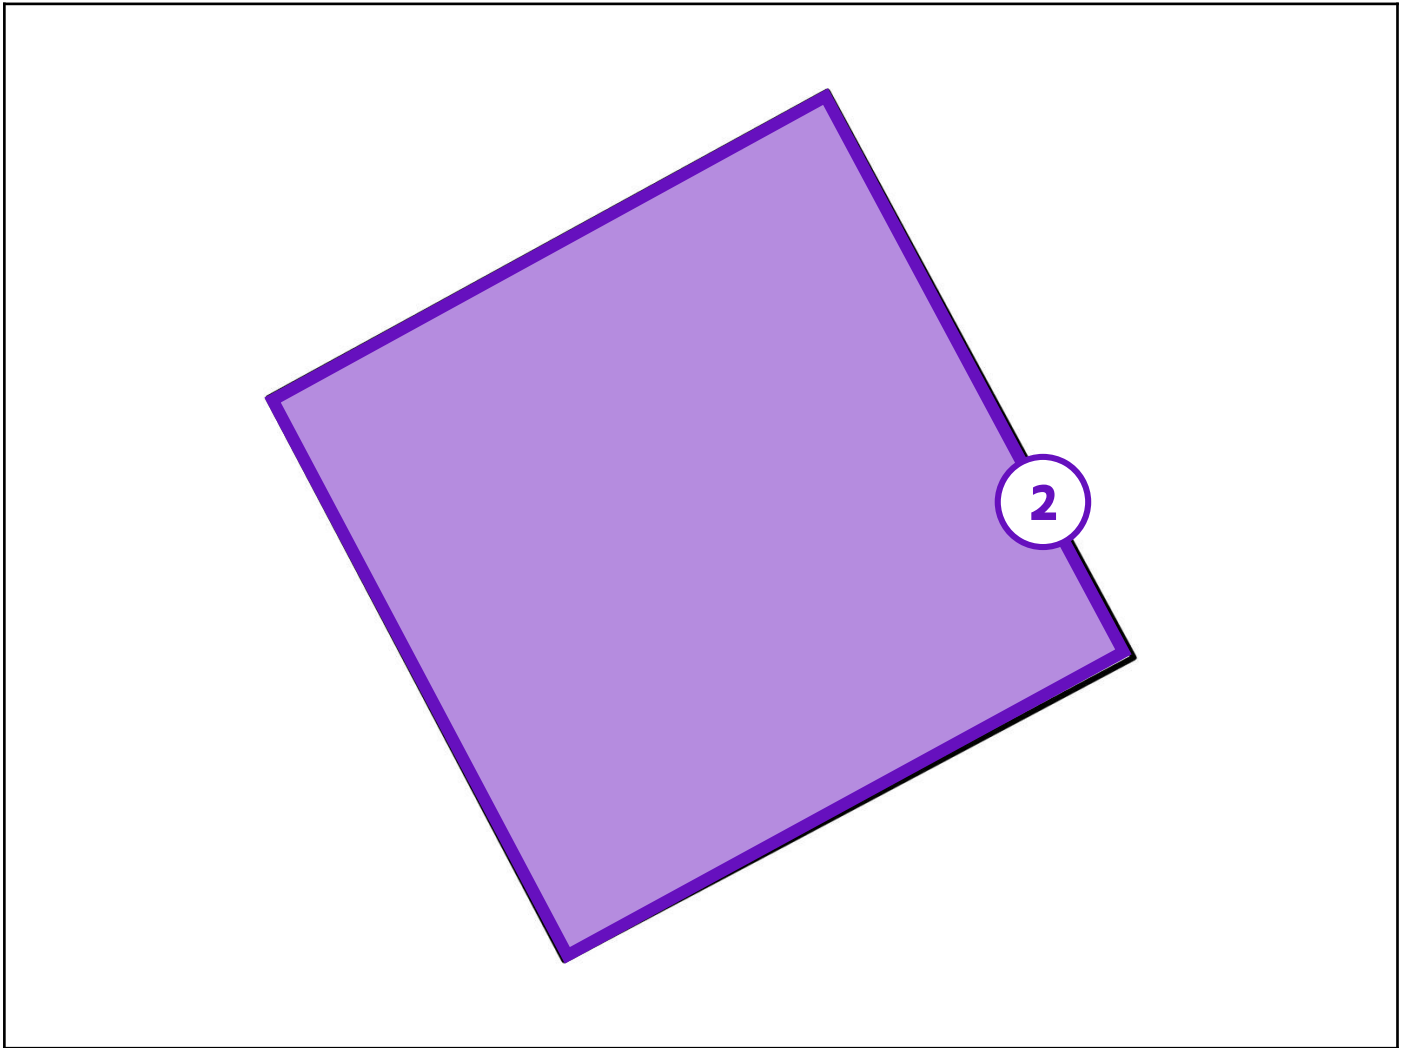
## Plan 2.1: Tuinhuis plan

| Beschrijving | Type | Actie |
|---|---|---|
| 2. Golfplaten tuinhuis | Advies | - |
