# Asbestinventarisatetest

Reyerstraat 77, 3540 Herk-de-Stad

Attestnummer : 20250401-000019.000

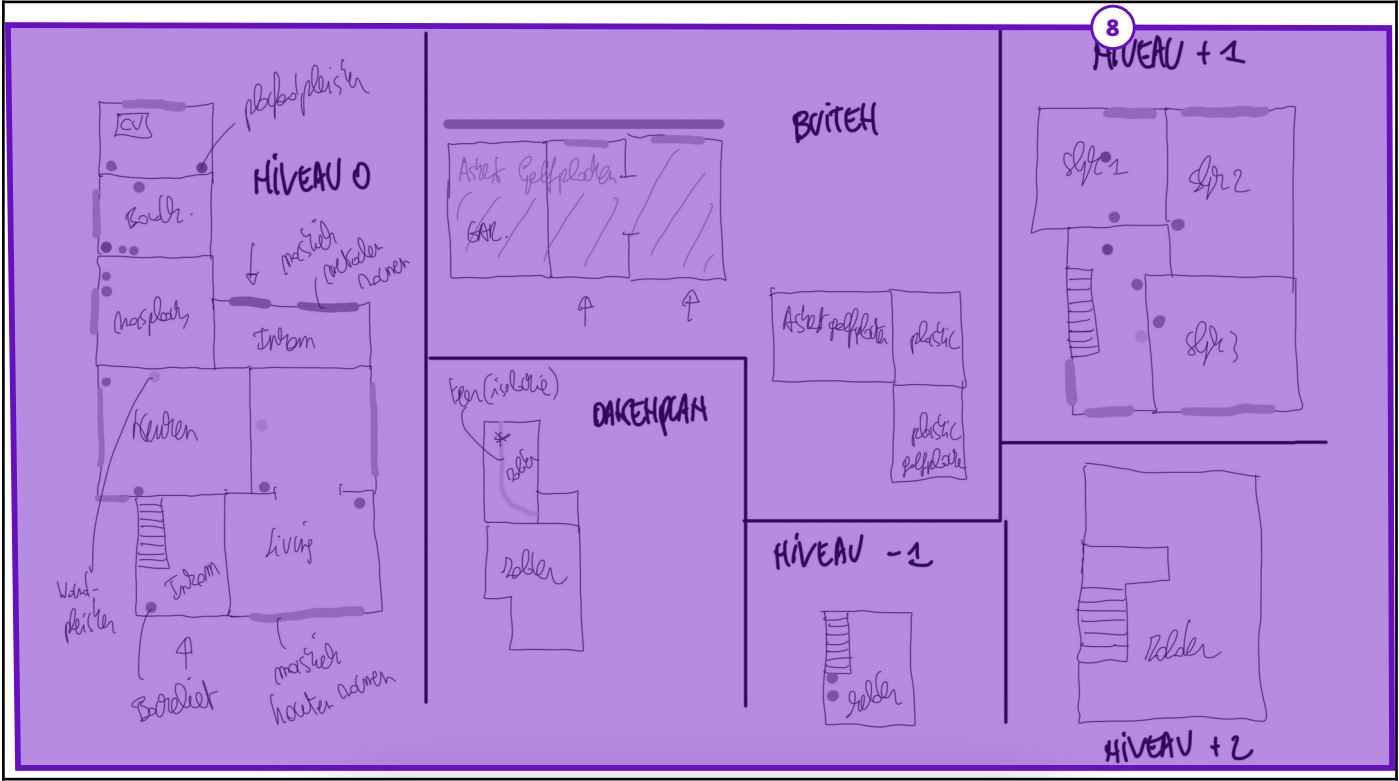
# Plan 1.2: 2 | Niet-destructief en geen aanvullend onderzoek

| Beschrijving | Type | Actie |
|---|---|---|
| 5. Mastiek tussen enkele beglazing en profiel Houten ramen | Asbestmateriaal | Zorgvuldig beheren |

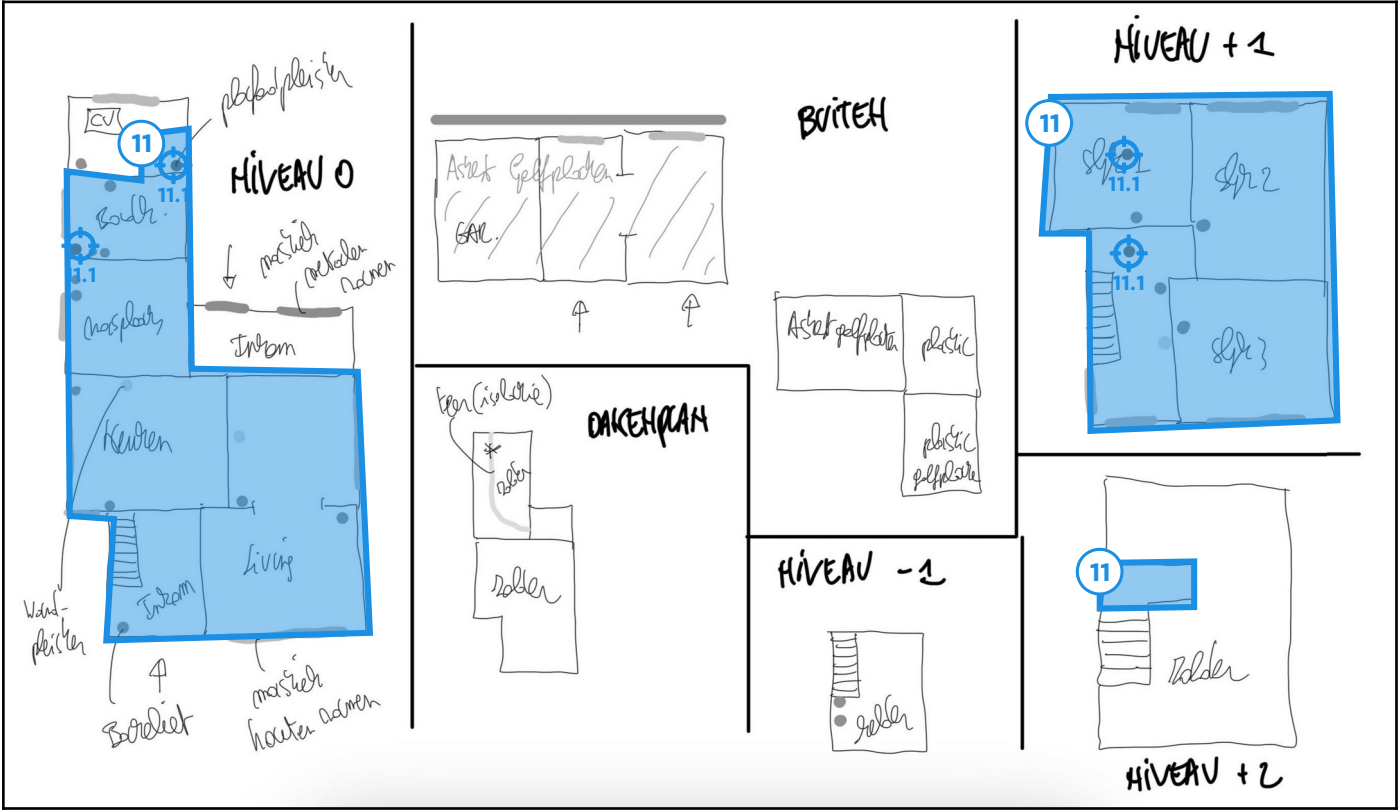
# Plan 1.6: Zichtbaar plafondpleisterwerk

| Beschrijving | Type | Actie |
|---|---|---|
| 11.1 Code: 2 I MS I Plafondpleister | Mengmonster | - |

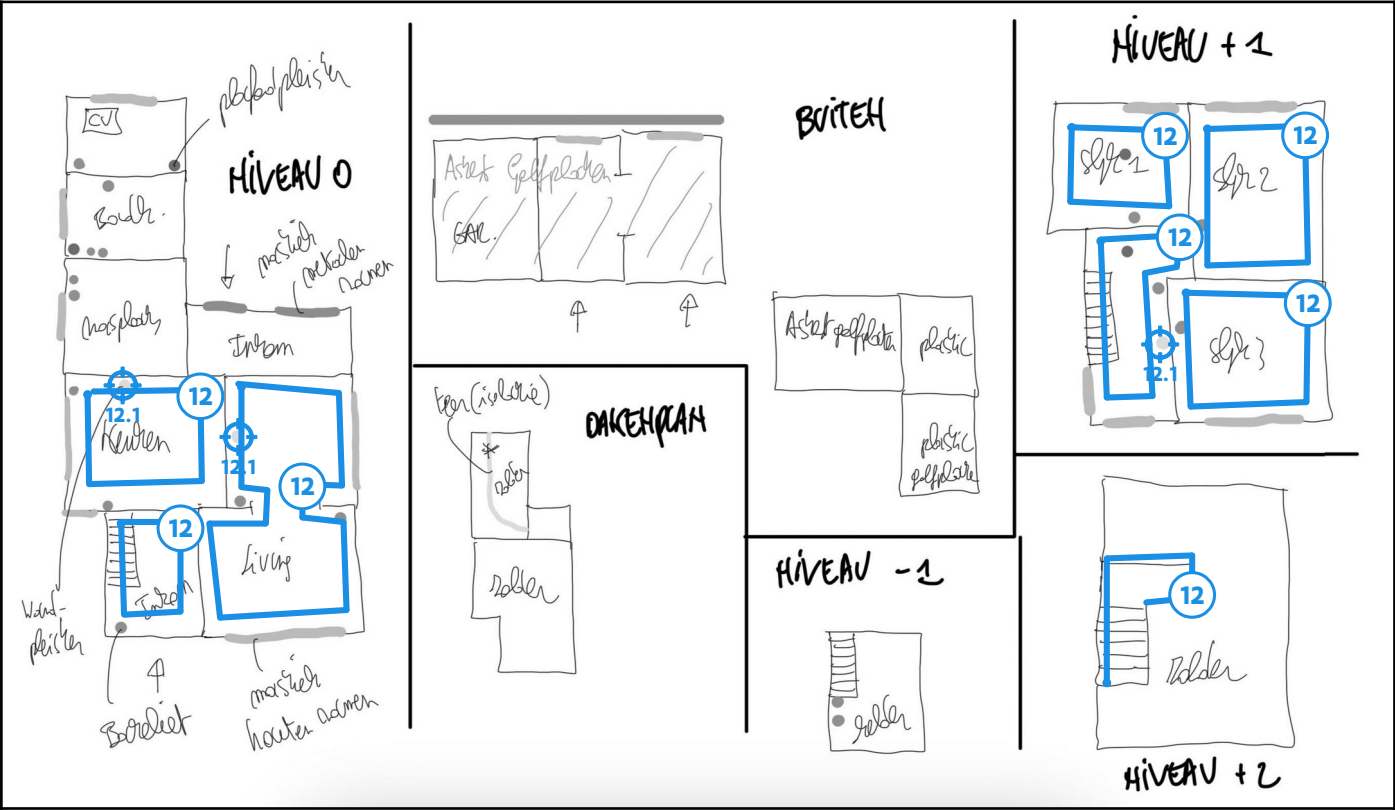
# Plan 1.7: Zichtbaar wandpleisterwerk

| Beschrijving | Type | Actie |
|---|---|---|
| 12.1 Code: 11 MS I Wandpleister | Mengmonster | - |

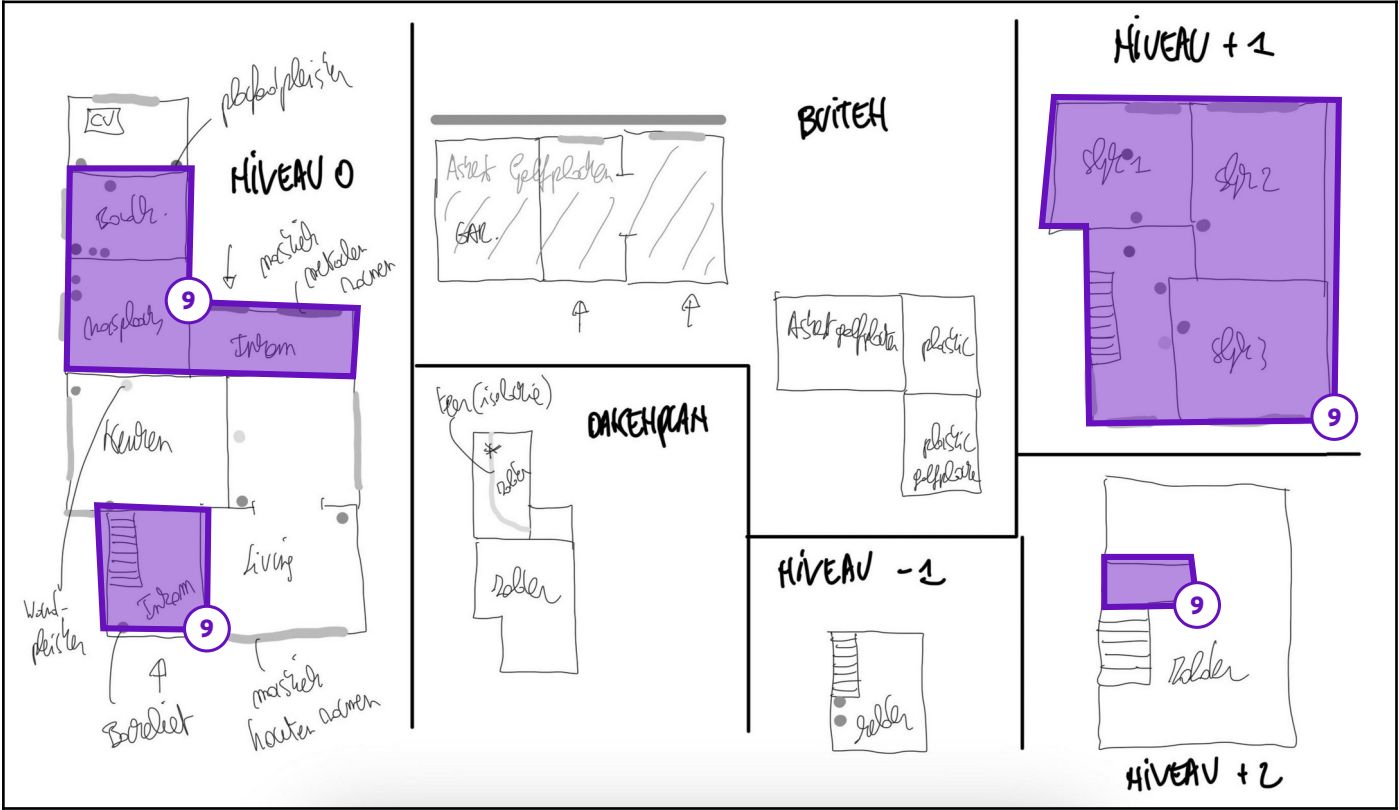
# Plan 1.8: Vinylvloeren

| Beschrijving | Type | Actie |
|---|---|---|
| 9. Vinylvloeren I Niet-asbestverdacht | Advies | - |
