# Asbestinventarisatetest

Stationsstraat 1, 3540 Herk-de-Stad

Attestnummer : 20230926-000520.000

Uitgegeven op : 26.09.2023

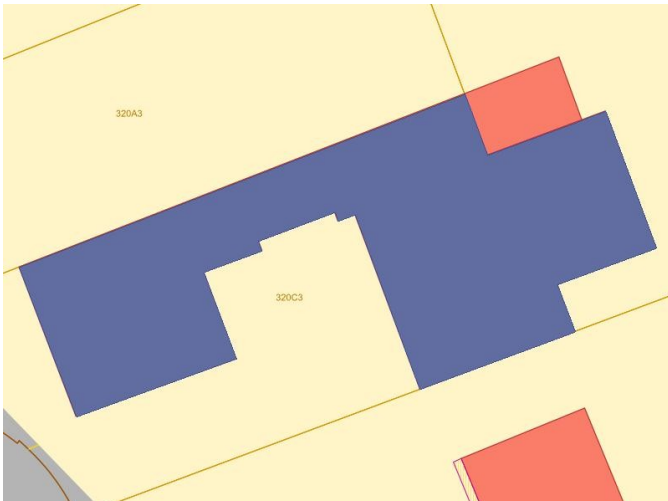
## Zone 1: Hoofdgebouw

Tijdens de inspectie vastgesteld:

### **5 Asbestmaterialen**

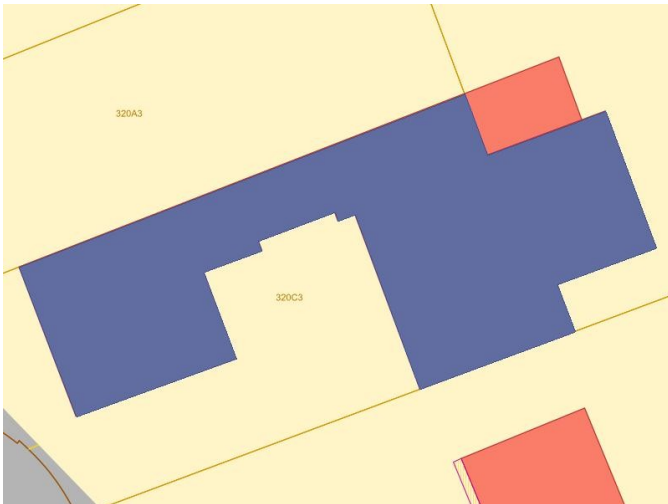
## Zone 2: Overig gebied

Tijdens de inspectie vastgesteld:

- 1 Asbestmateriaal**
- 0 Roerend goed
- 0 Puin, steenslag, (water)bodem
- 0 Geen asbest
