# Asbestinventarisatetest

Bovenstraat 37, 3545 Halen

Attestnummer : 20221118-000066.000

Uitgegeven op : 18.11.2022

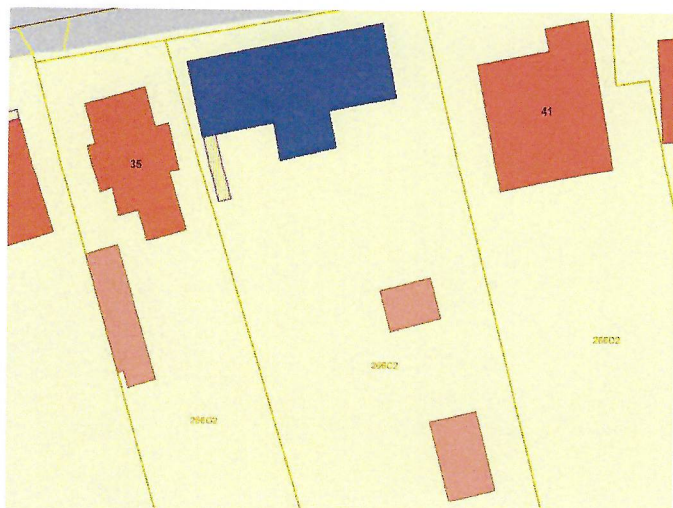
## Zone 1: Hoofdgebouw

Tijdens de inspectie vastgesteld:

- 1 **Asbestmateriaal**
- 1 **Beperking**
- 0 Uitsluiting
- 0 Roerend goed
- 0 Puin, steenslag, (water)bodem
- 0 Advies
- 1 **Geen asbest**

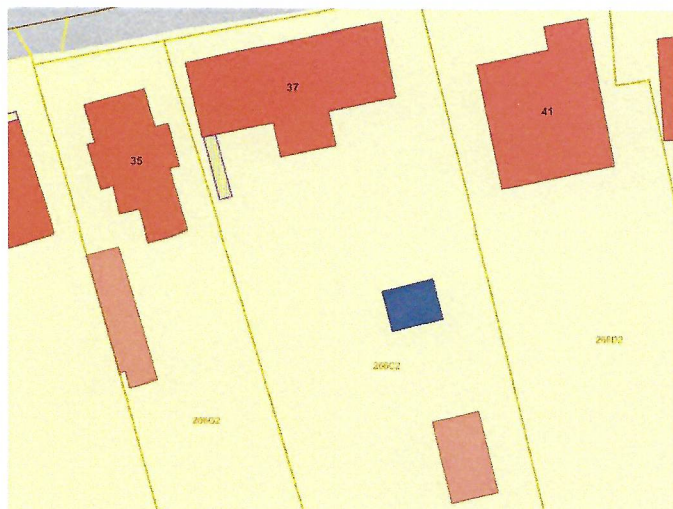
## Zone 2: Bijgebouw

Tijdens de inspectie vastgesteld:

- 0 Asbestmaterialen
- 0 Beperkingen
- 0 Uitsluitingen
- 0 Roerende goederen
- 0 Puin, steenslag, (water)bodem
- 0 Adviezen
- 0 Geen asbest

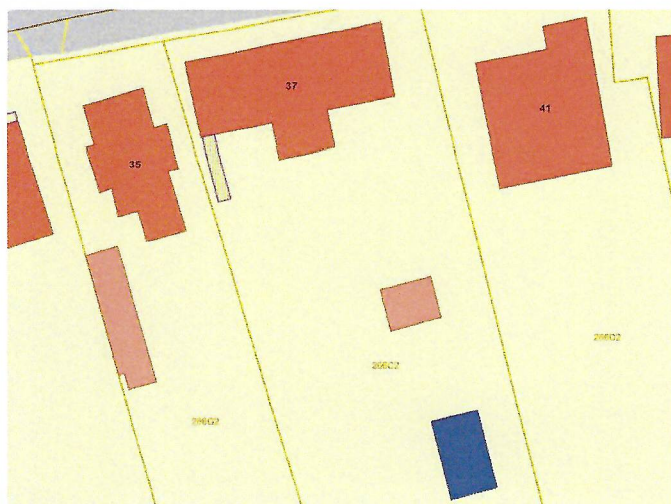
## Zone 3: Bijgebouw

Tijdens de inspectie vastgesteld:

- 0 Asbestmaterialen
- 0 Beperkingen
- 0 Uitsluitingen
- 0 Roerende goederen
- 0 Puin, steenslag, (water)bodem
- 0 Adviezen
- 0 Geen asbest
