# Asbestinventarisatattest

Fruithoflaan 35/16, 2600 Antwerpen

Attestnummer : 20250702-000373.000

**Asbestveilig** (maar niet asbestvrij)

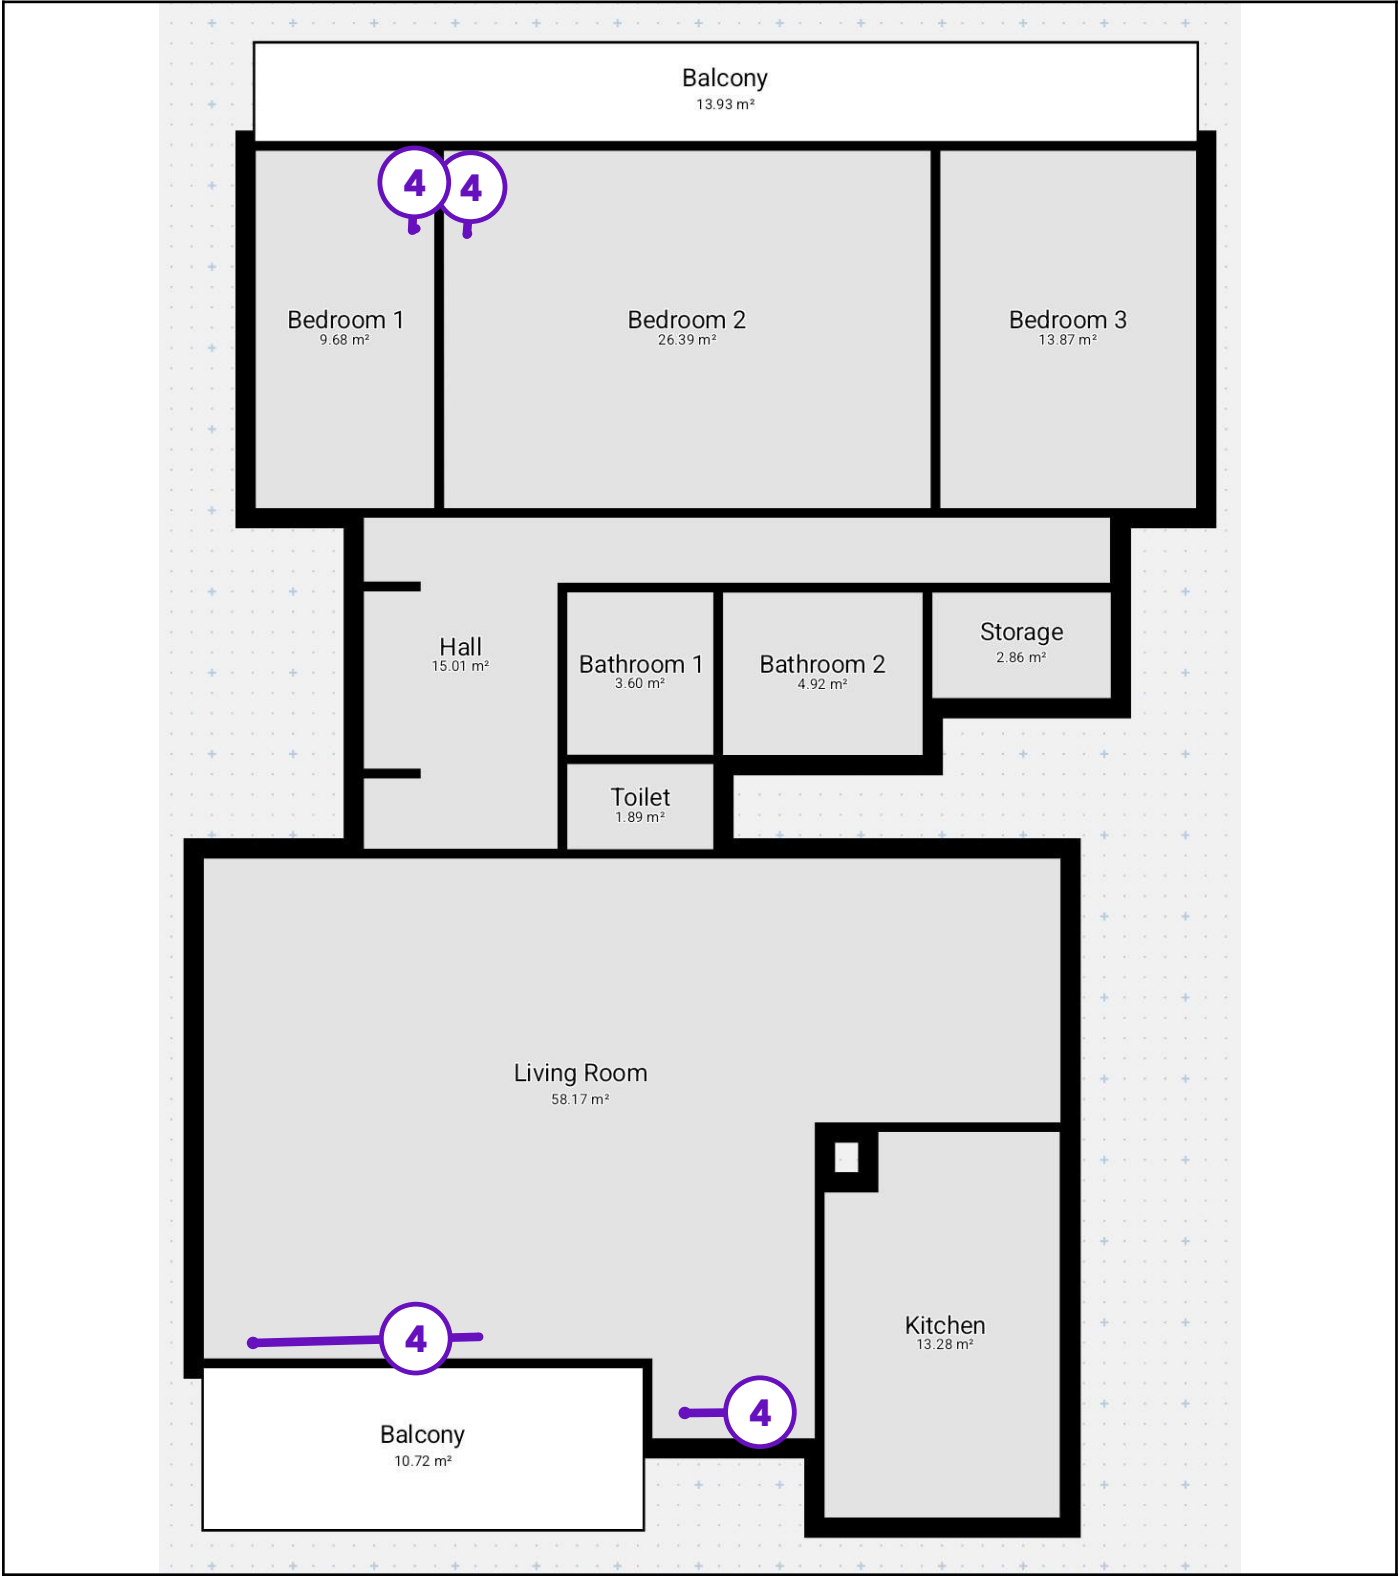
# Plan 1.2: Appartement bus 16

| 4. Kolomradiatoren appartement | Advies | - |

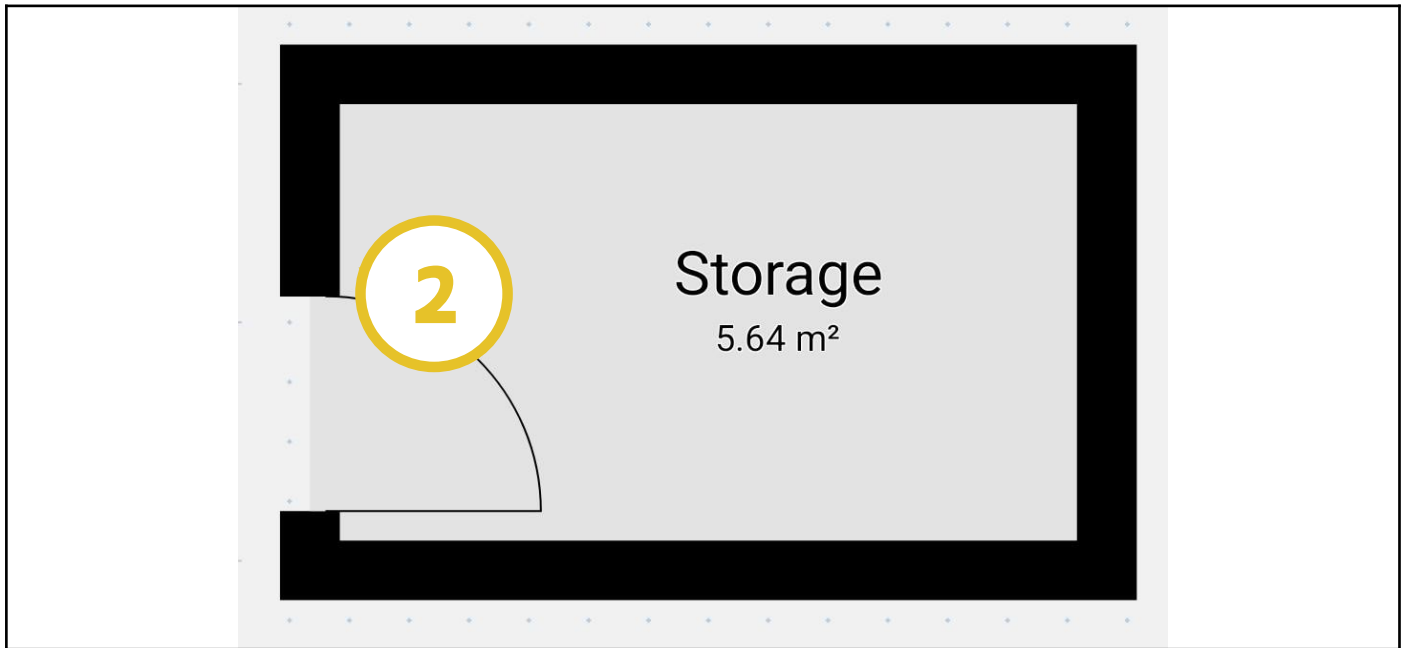
## Plan 1.6: Kelderberging KD6

| Beschrijving | Type | Actie |
|---|---|---|
| 2. Bakeliet elektrische installaties berging en kelderberging KD6 | Asbestmateriaal | Zorgvuldig beheren |

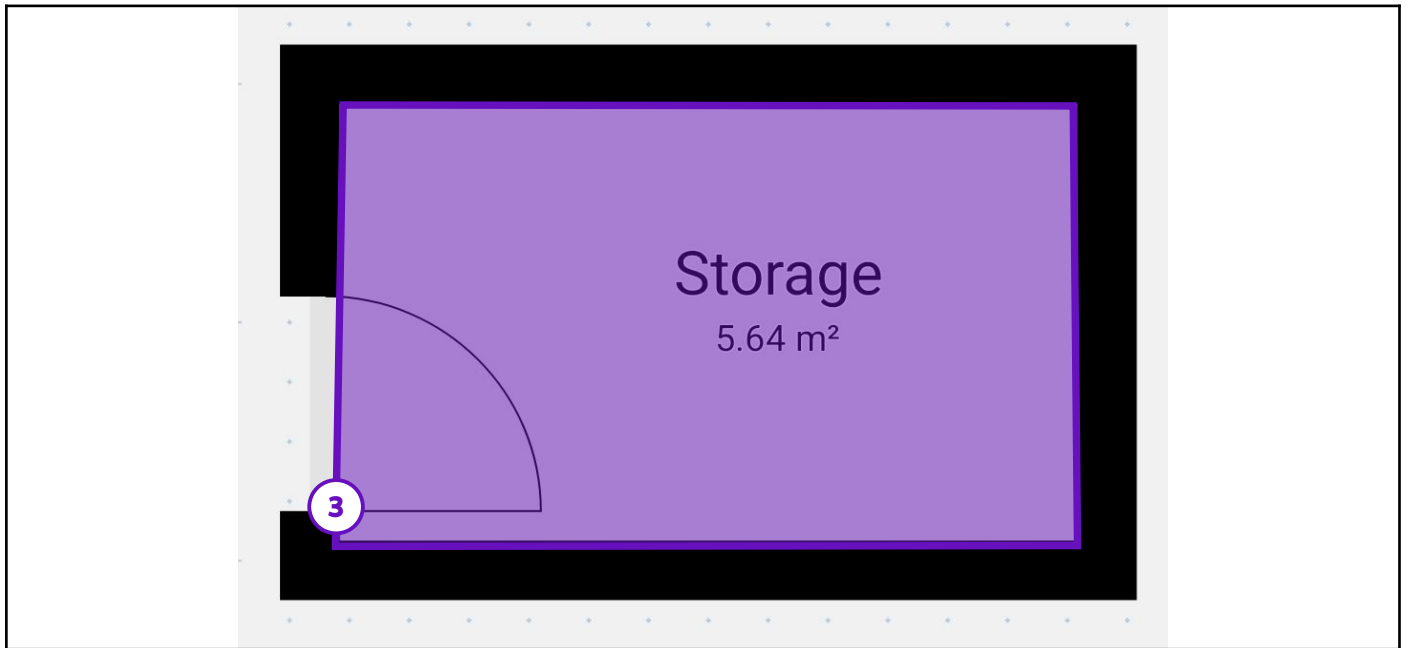
## Plan 1.7: Kelderberging KD6

| Beschrijving | Type | Actie |
|---|---|---|
| 3. Materiaal in opslag kelderberging KD6 | Beperking | - |
