# Asbestinventarisatetest

Fruithoflaan 31/602, 2600 Antwerpen

Attestnummer : **20250708-000062.000**

Uitgegeven op : **08.07.2025**

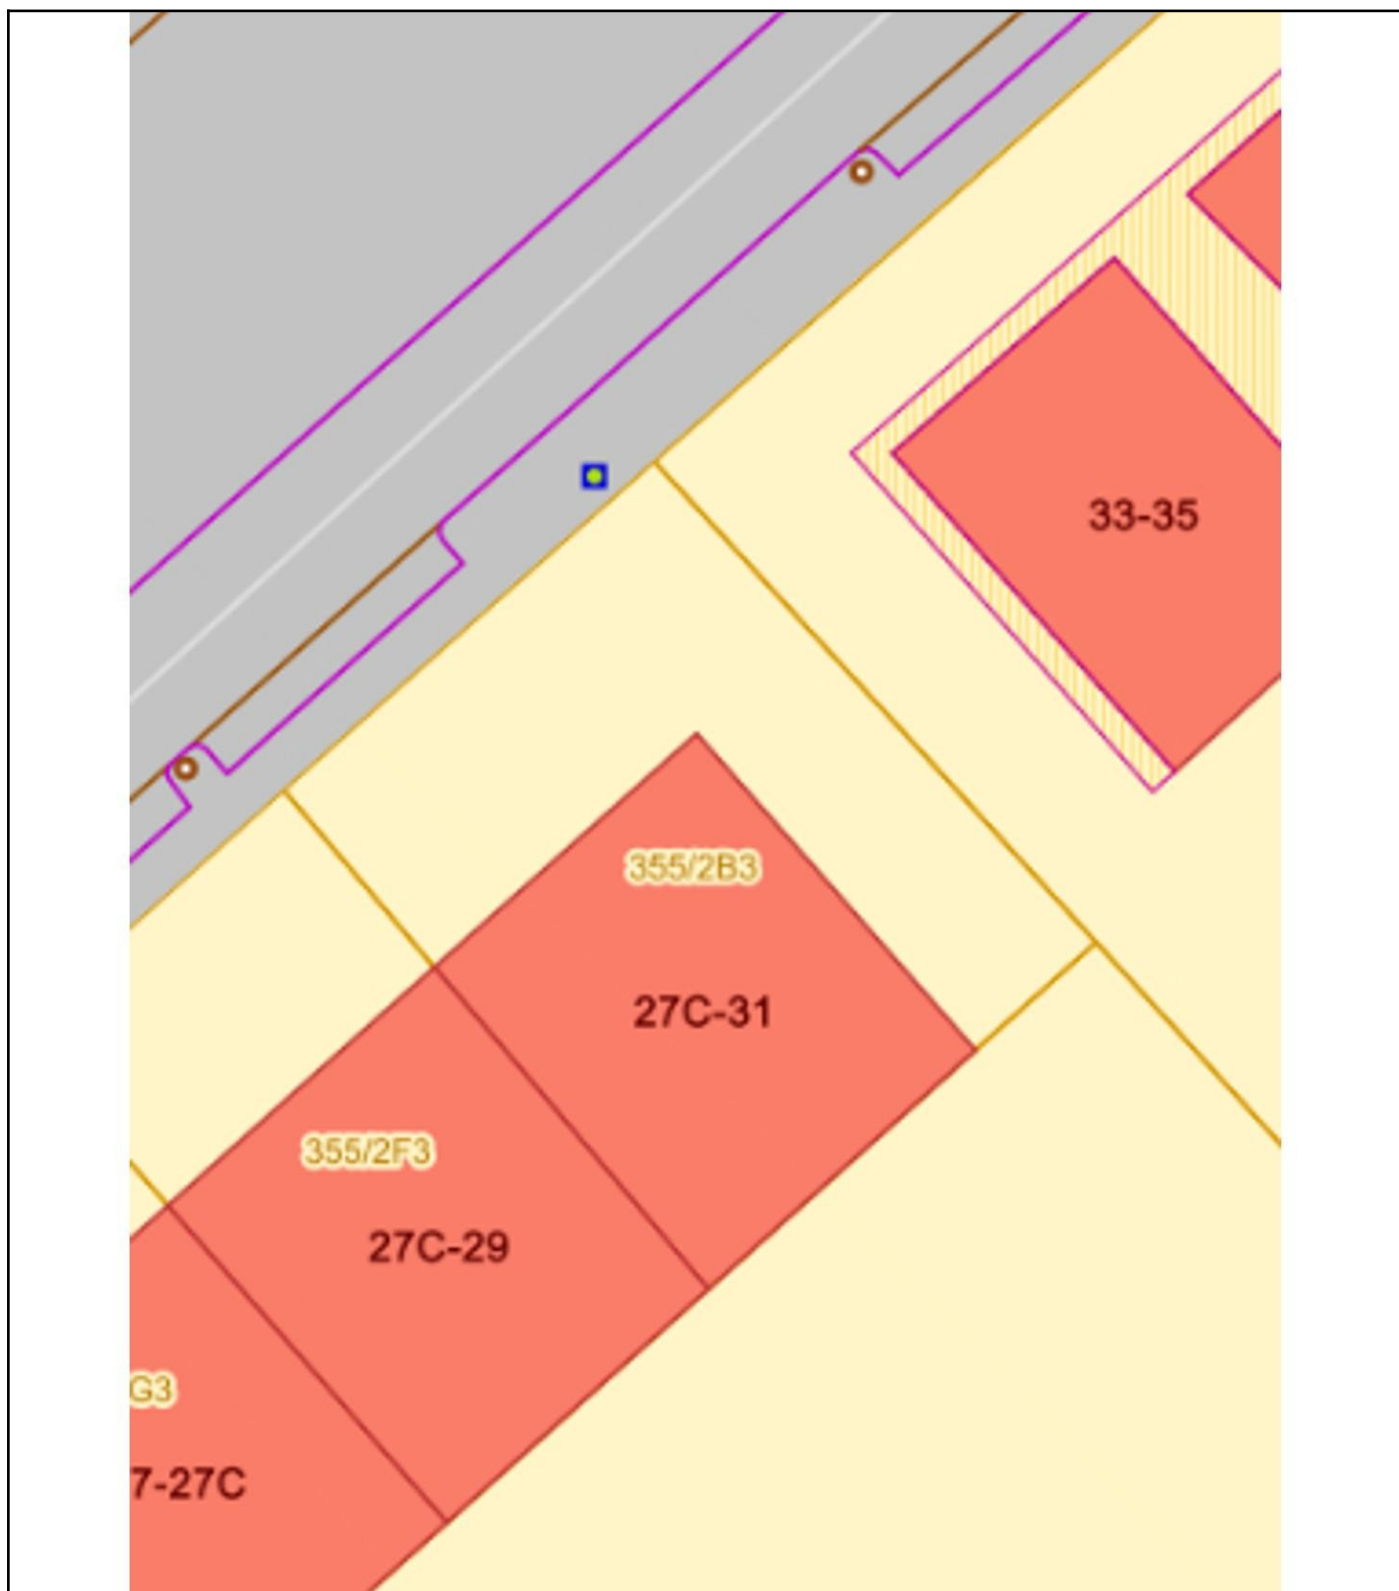
## Plan 2.1: Vaststellingen buiten de constructies

- 0 Asbestmaterialen
- 0 Beperkingen
- 0 Roerende goederen
- 0 Puin, steenslag, (water)bodem
- 0 Adviezen
- 0 Geen asbest
