# Asbestinventarisatetest

Kleine Grippe 10, 2630 Aartselaar

Attestnummer : **20250321-000445.000**

**Asbestveilig** (maar mogelijk niet asbestvrij)

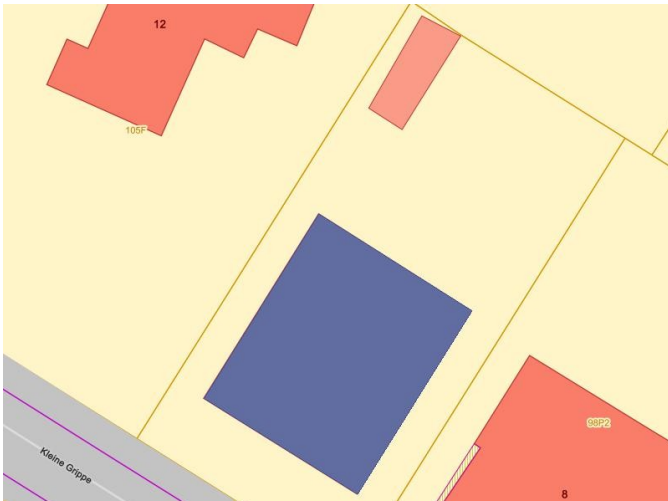
## Zone 1: Hoofdgebouw

- 0 Asbestmaterialen
- 0 Beperkingen
- 0 Uitsluitingen
- 0 Roerende goederen
- 0 Puin, steenslag, (water)bodem
- 7 Adviezen
- 3 Geen asbest

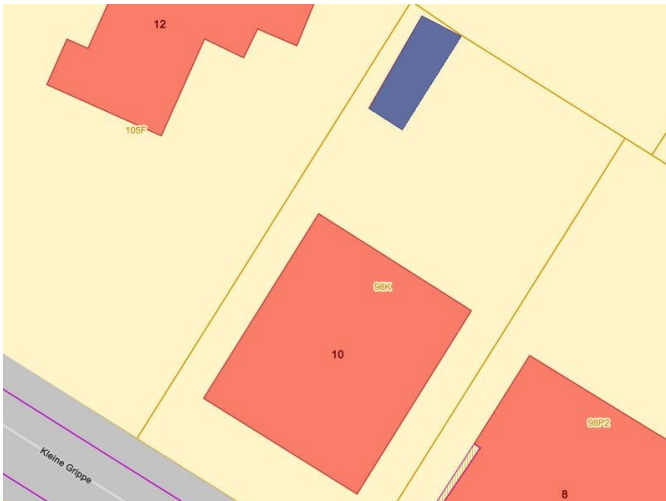
## Zone 2: Bijgebouw

- 0 Asbestmaterialen
- 0 Beperkingen
- 0 Uitsluitingen
- 0 Roerende goederen
- 0 Puin, steenslag, (water)bodem
- 1 Advies**
- 0 Geen asbest
