# Asbestinventarisatetest

Tulpenlaan 3, 2840 Rumst

Attestnummer : 20250625-000417.000

**Niet-asbestveilig**

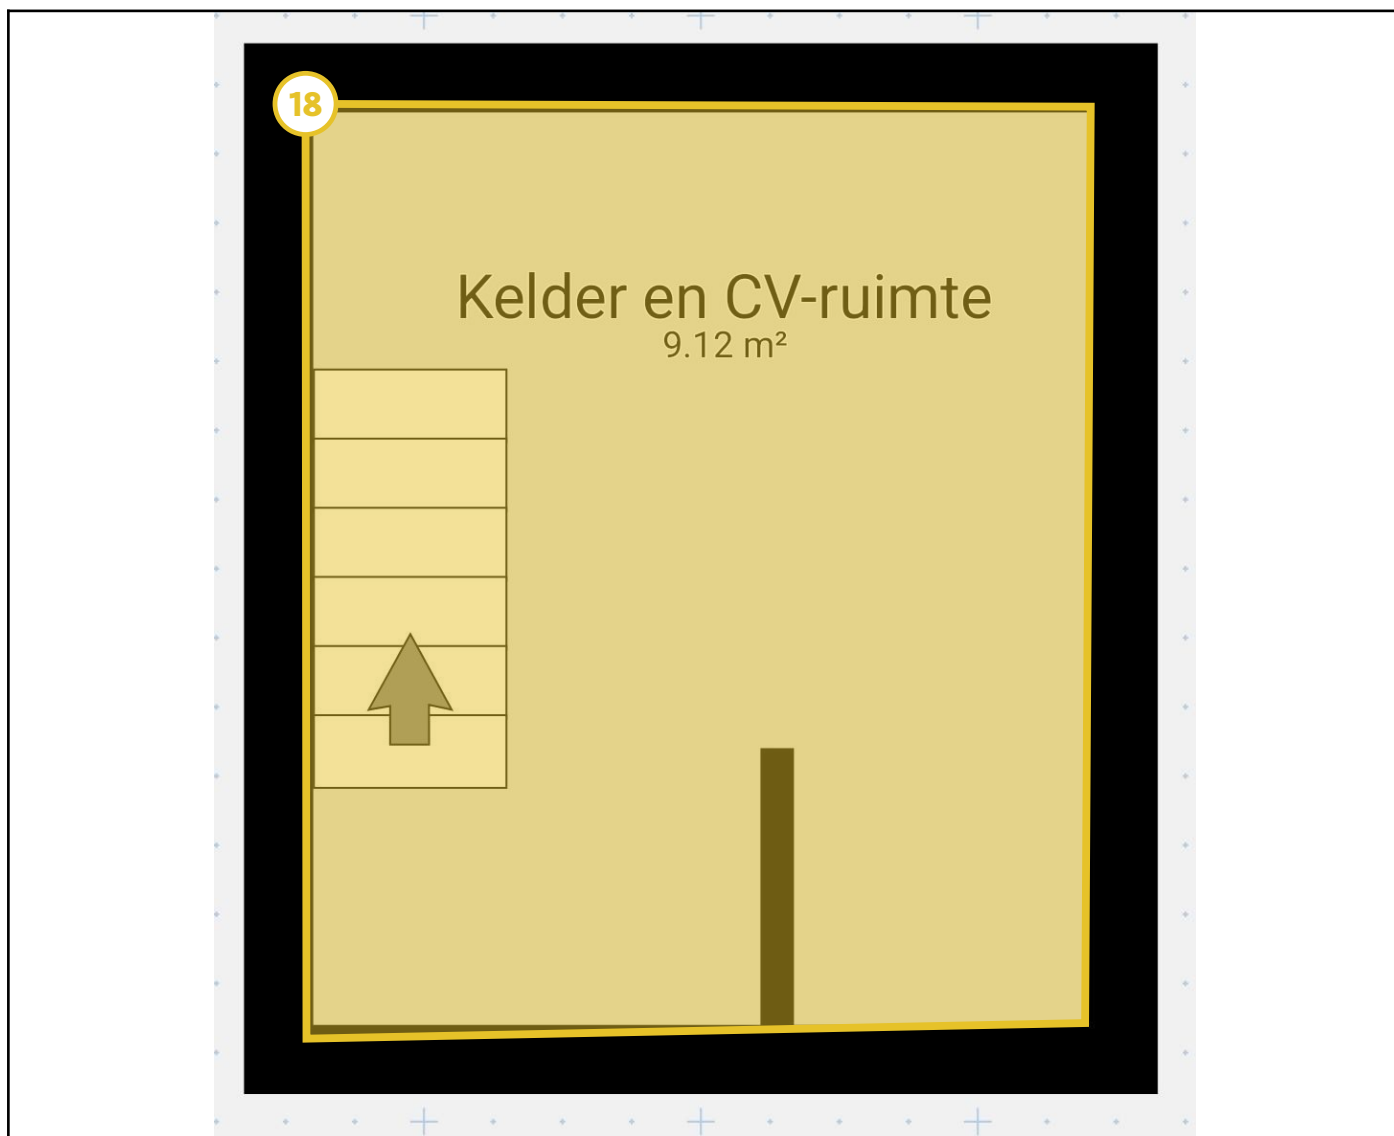
## Plan 1.1: Kelder

| Beschrijving | Type | Actie |
|---|---|---|
| 18. Bakeliet elektrische installaties woning, garage en tuinhuis | Asbestmateriaal | Zorgvuldig beheren |

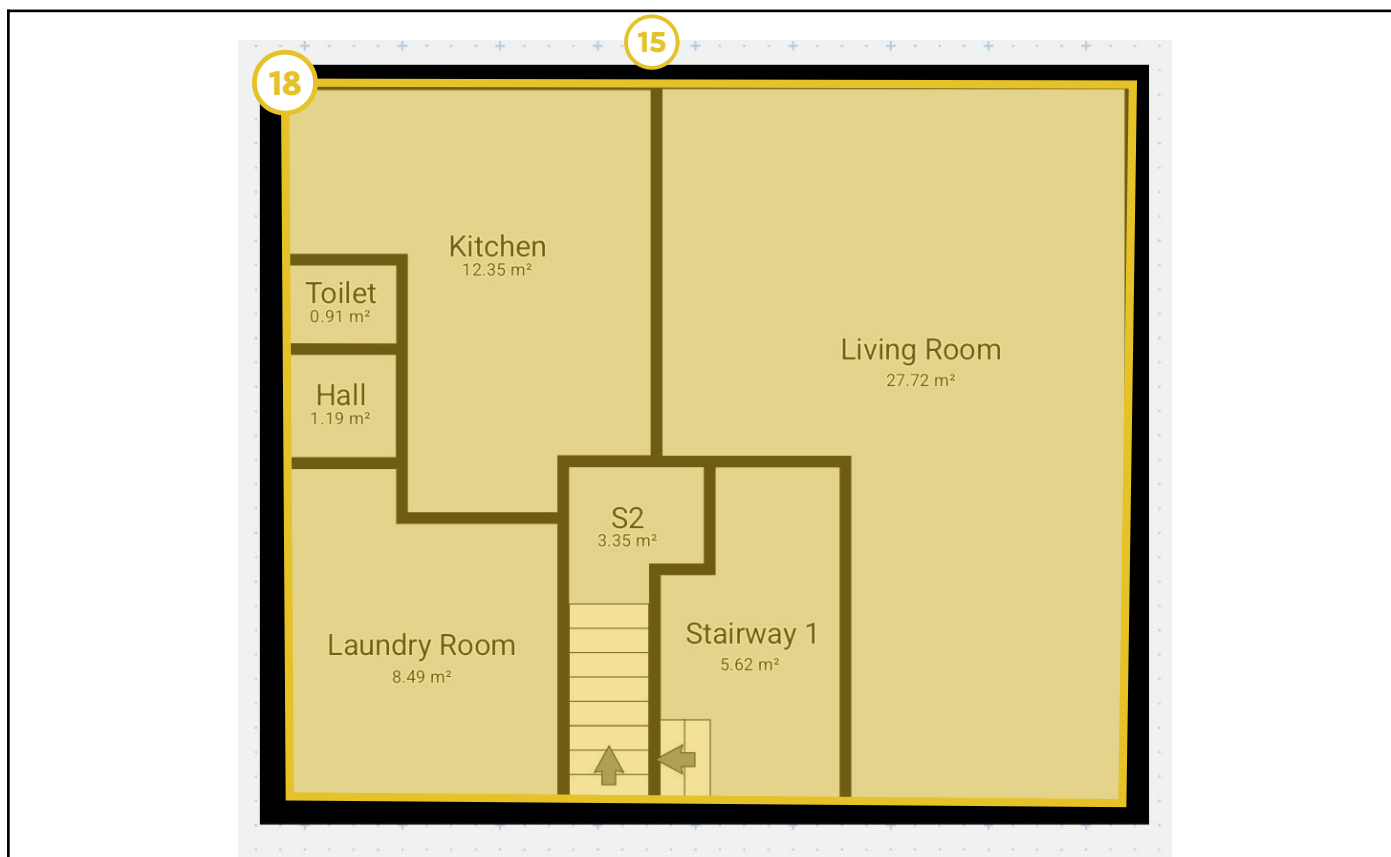
## Plan 1.6: Gelijkvloers

| Beschrijving | Type | Actie |
|---|---|---|
| 18. Bakeliet elektrische installaties woning, garage en tuinhuis | Asbestmateriaal | Zorgvuldig beheren |

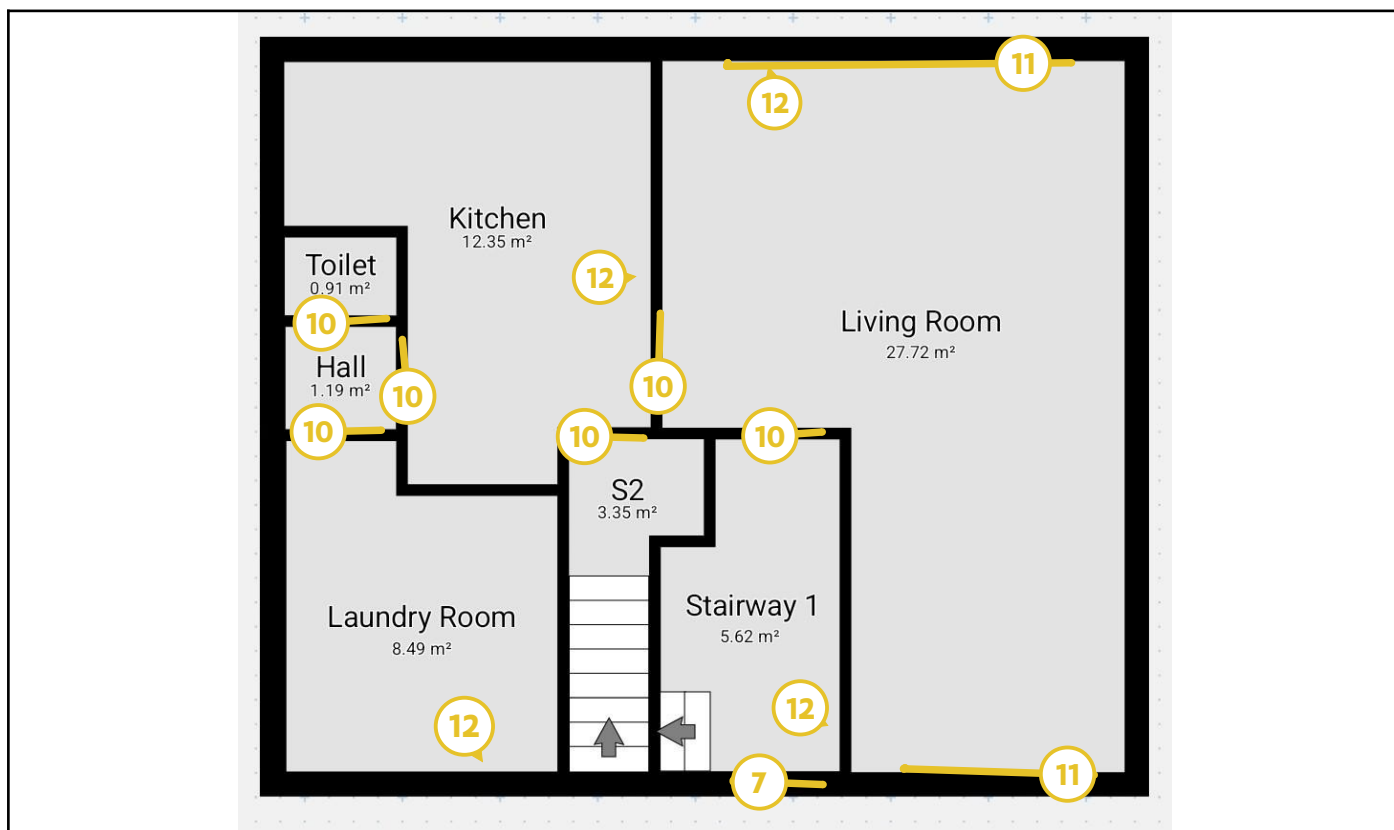
## Plan 1.7: Gelijkvloers

| Beschrijving | Type | Actie |
|---|---|---|
| 12. Bakeliet radiatorknoppen woning | Asbestmateriaal | Zorgvuldig beheren |

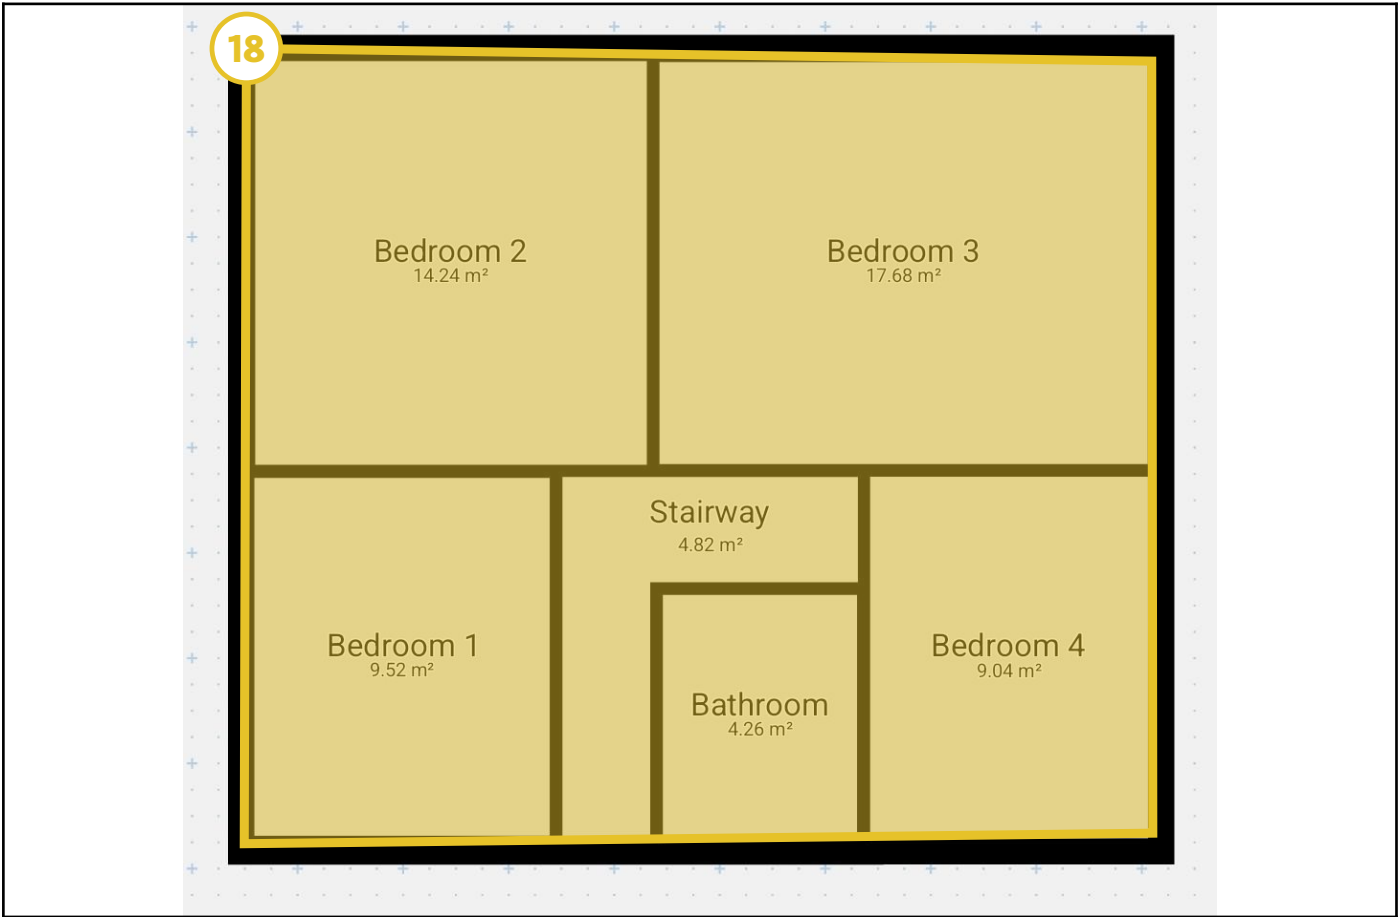
# Plan 1.12: Eerste verdieping

| Beschrijving | Type | Actie |
|---|---|---|
| 18. Bakeliet elektrische installaties woning, garage en tuinhuis | Asbestmateriaal | Zorgvuldig beheren |

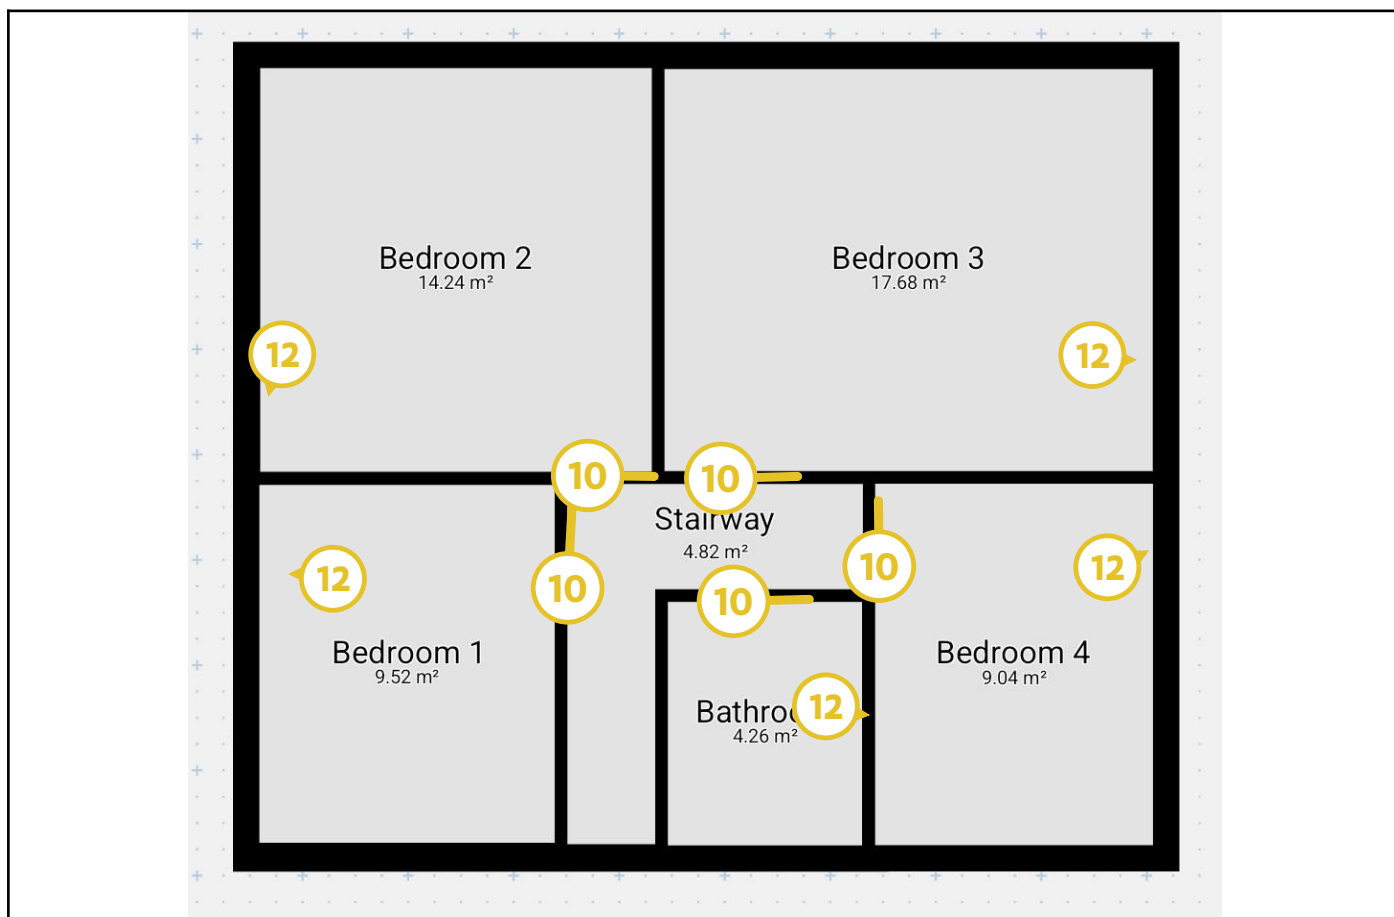
## Plan 1.13: Eerste verdieping

| Beschrijving | Type | Actie |
|---|---|---|
| 12. Bakeliet radiatorknoppen woning | Asbestmateriaal | Zorgvuldig beheren |

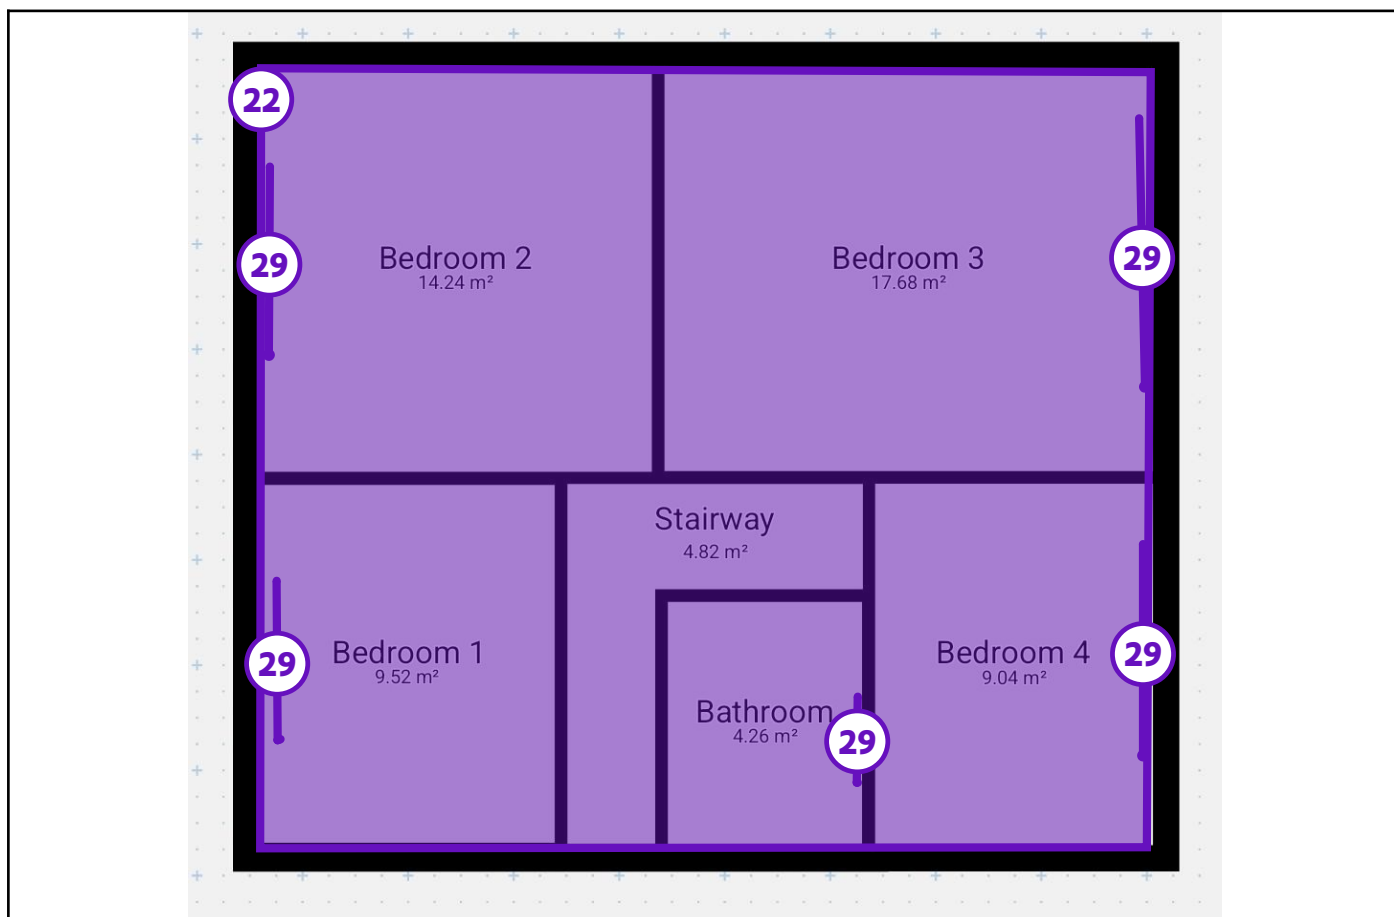
## Plan 1.14: Eerste verdieping

| Beschrijving | Type | Actie |
|---|---|---|
| 29. Kolomradiatoren woning | Advies | - |

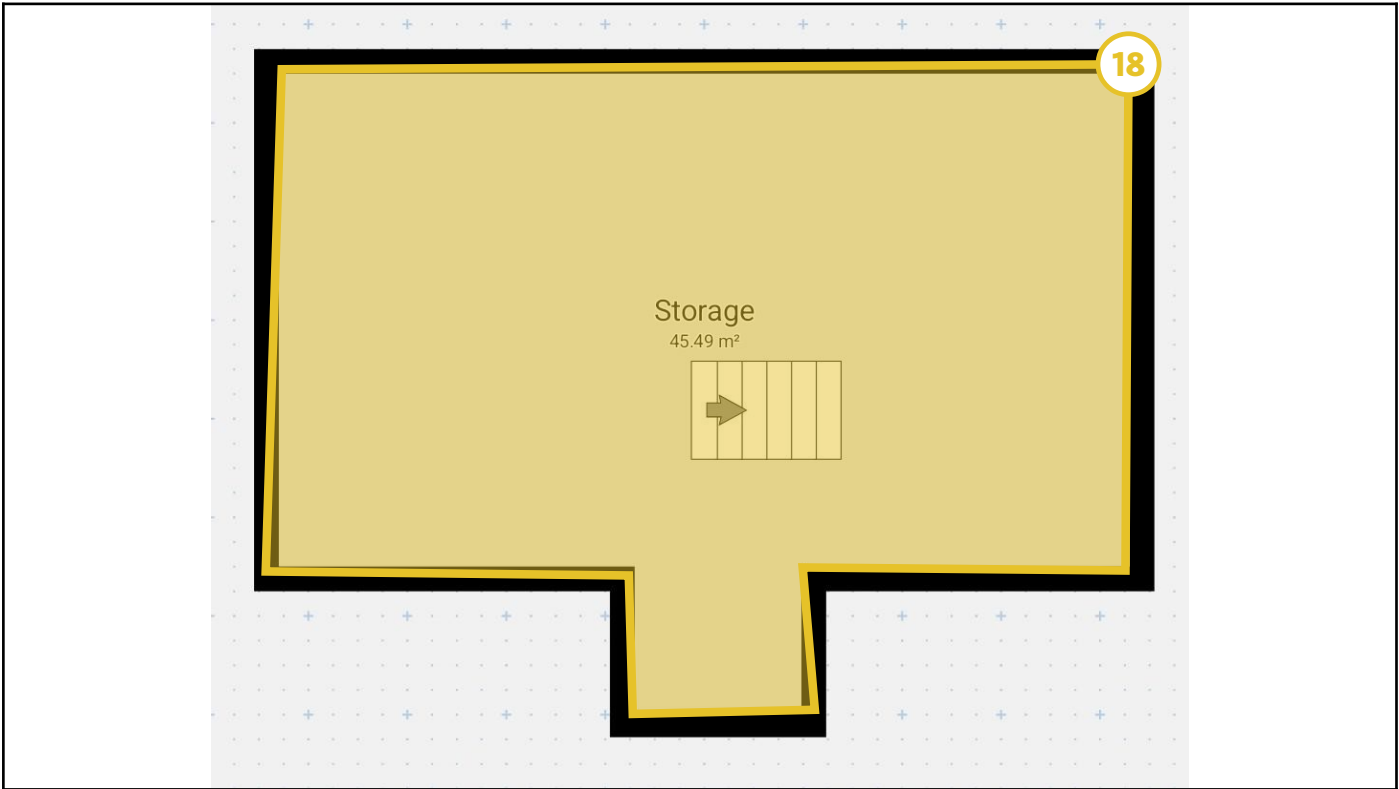
# Plan 1.17: Zolder

| Beschrijving | Type | Actie |
|---|---|---|
| 18. Bakeliet elektrische installaties woning, garage en tuinhuis | Asbestmateriaal | Zorgvuldig beheren |

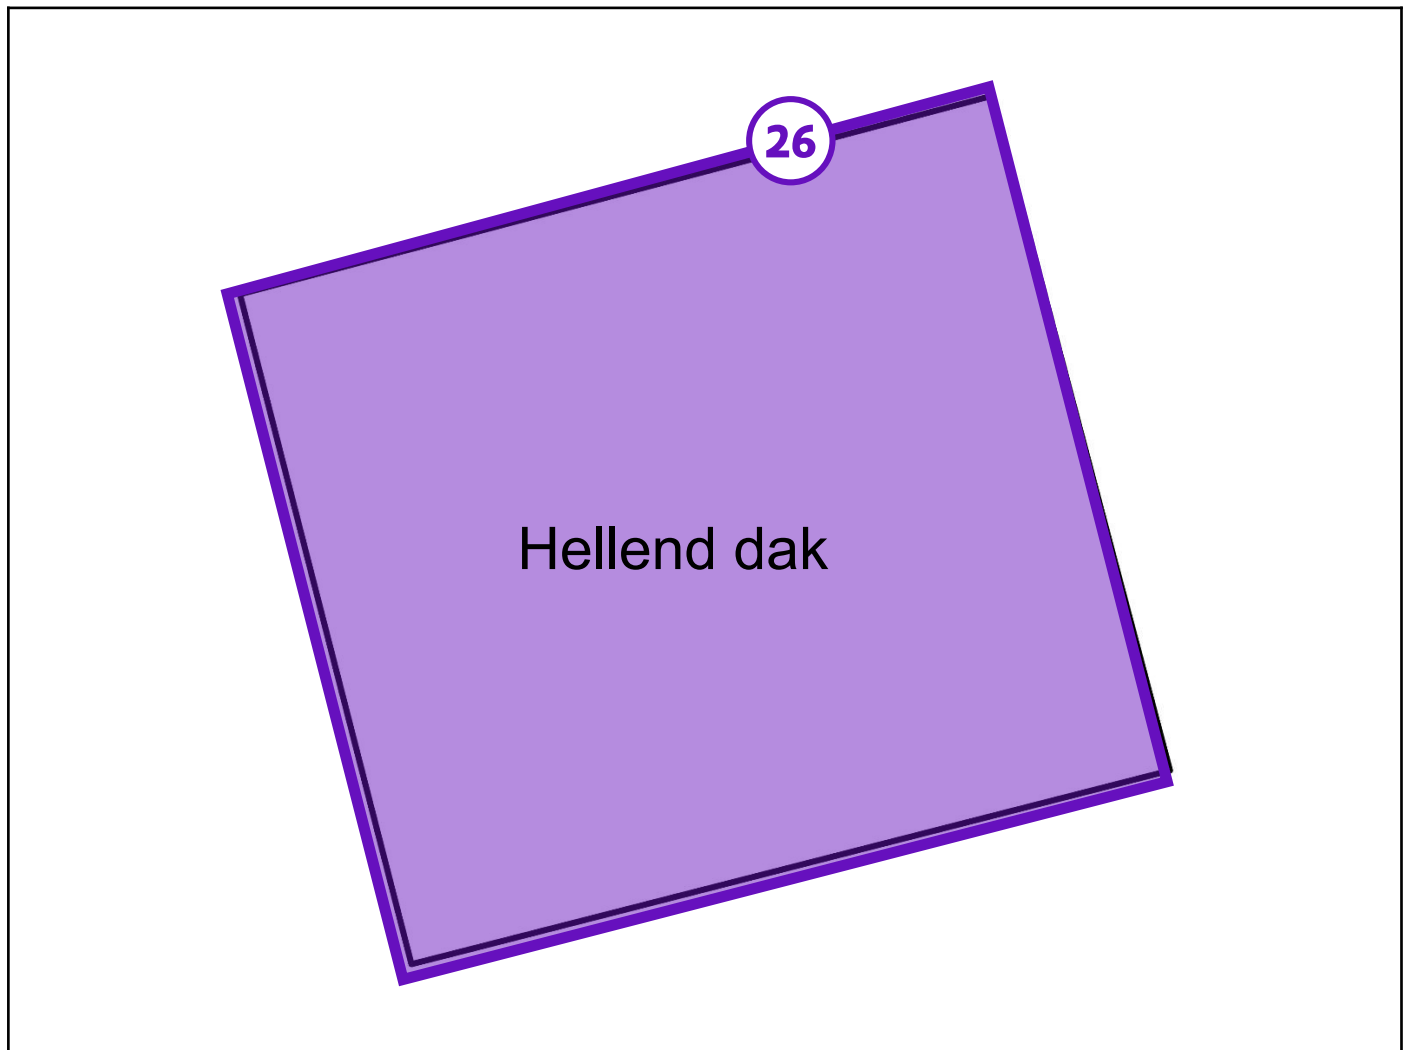
## Plan 1.20: Dakenplan

| Beschrijving | Type | Actie |
|---|---|---|
| 26. Onderdak hellend dak woning | Advies | - |

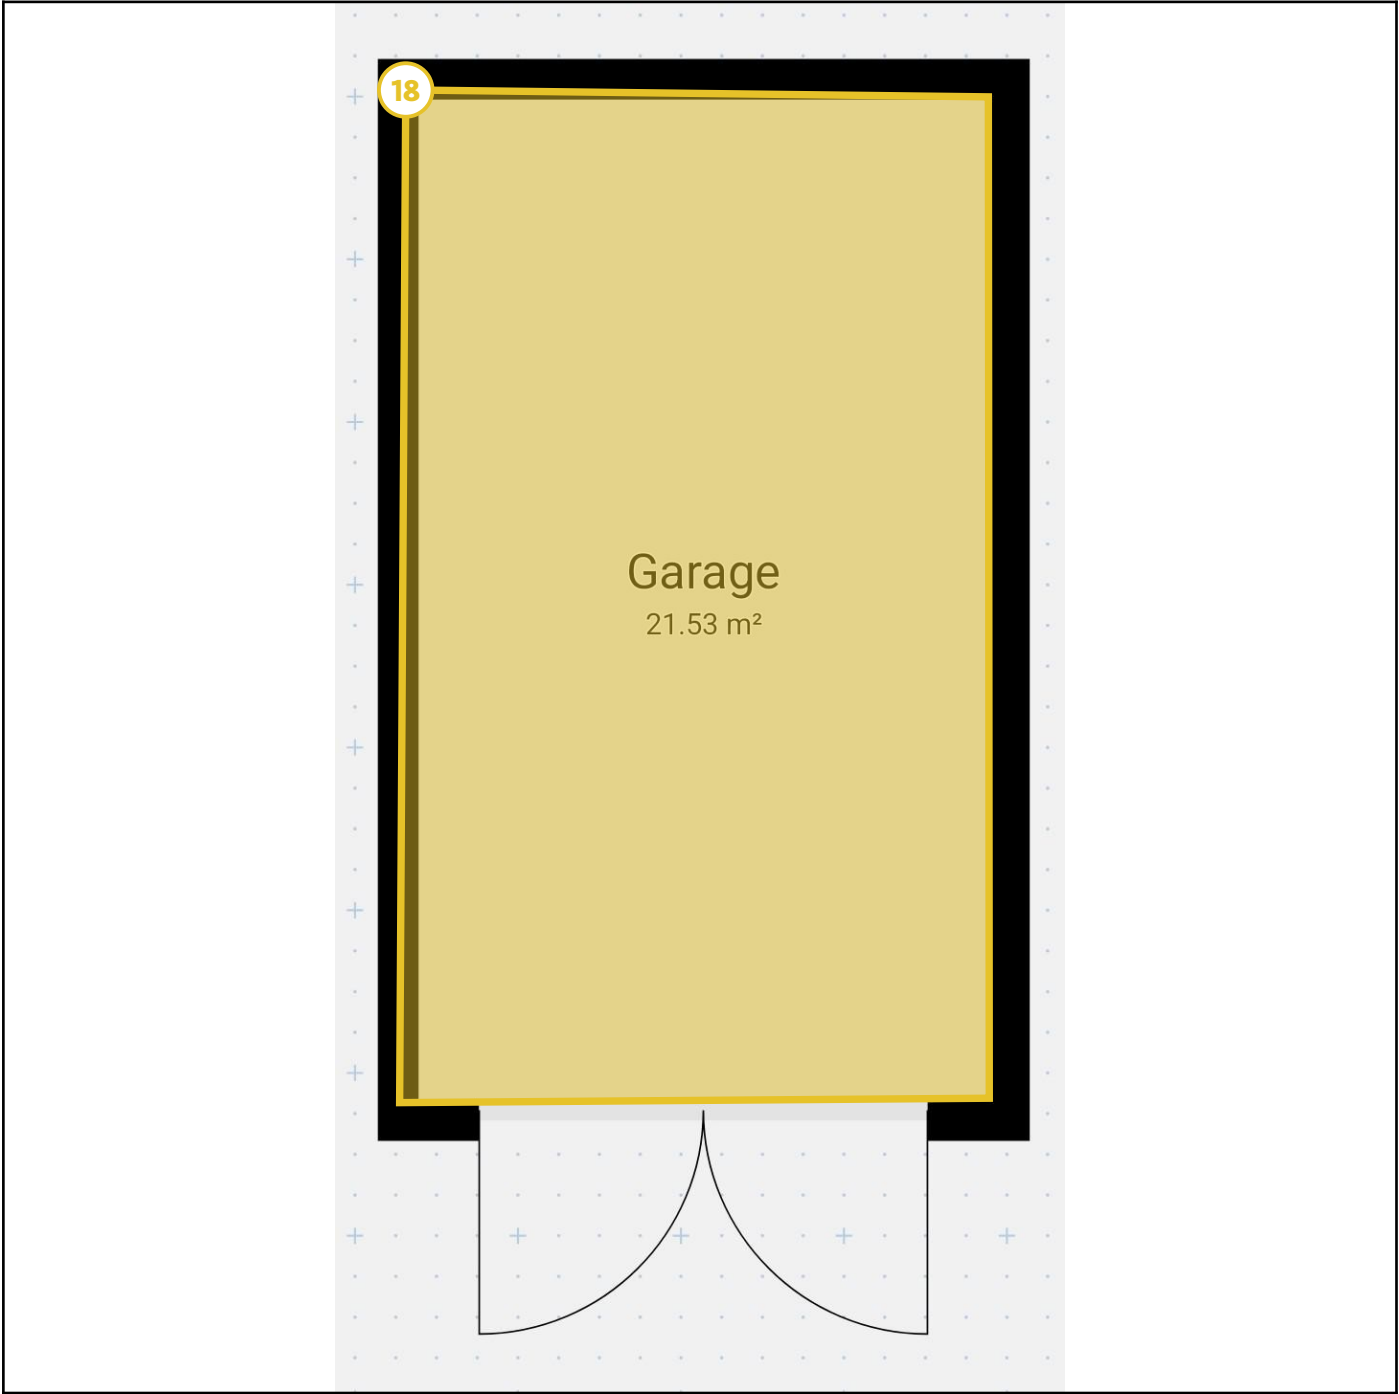
# Plan 2.1: Garage

| Beschrijving | Type | Actie |
|---|---|---|
| 18. Bakeliet elektrische installaties woning, garage en tuinhuis | Asbestmateriaal | Zorgvuldig beheren |

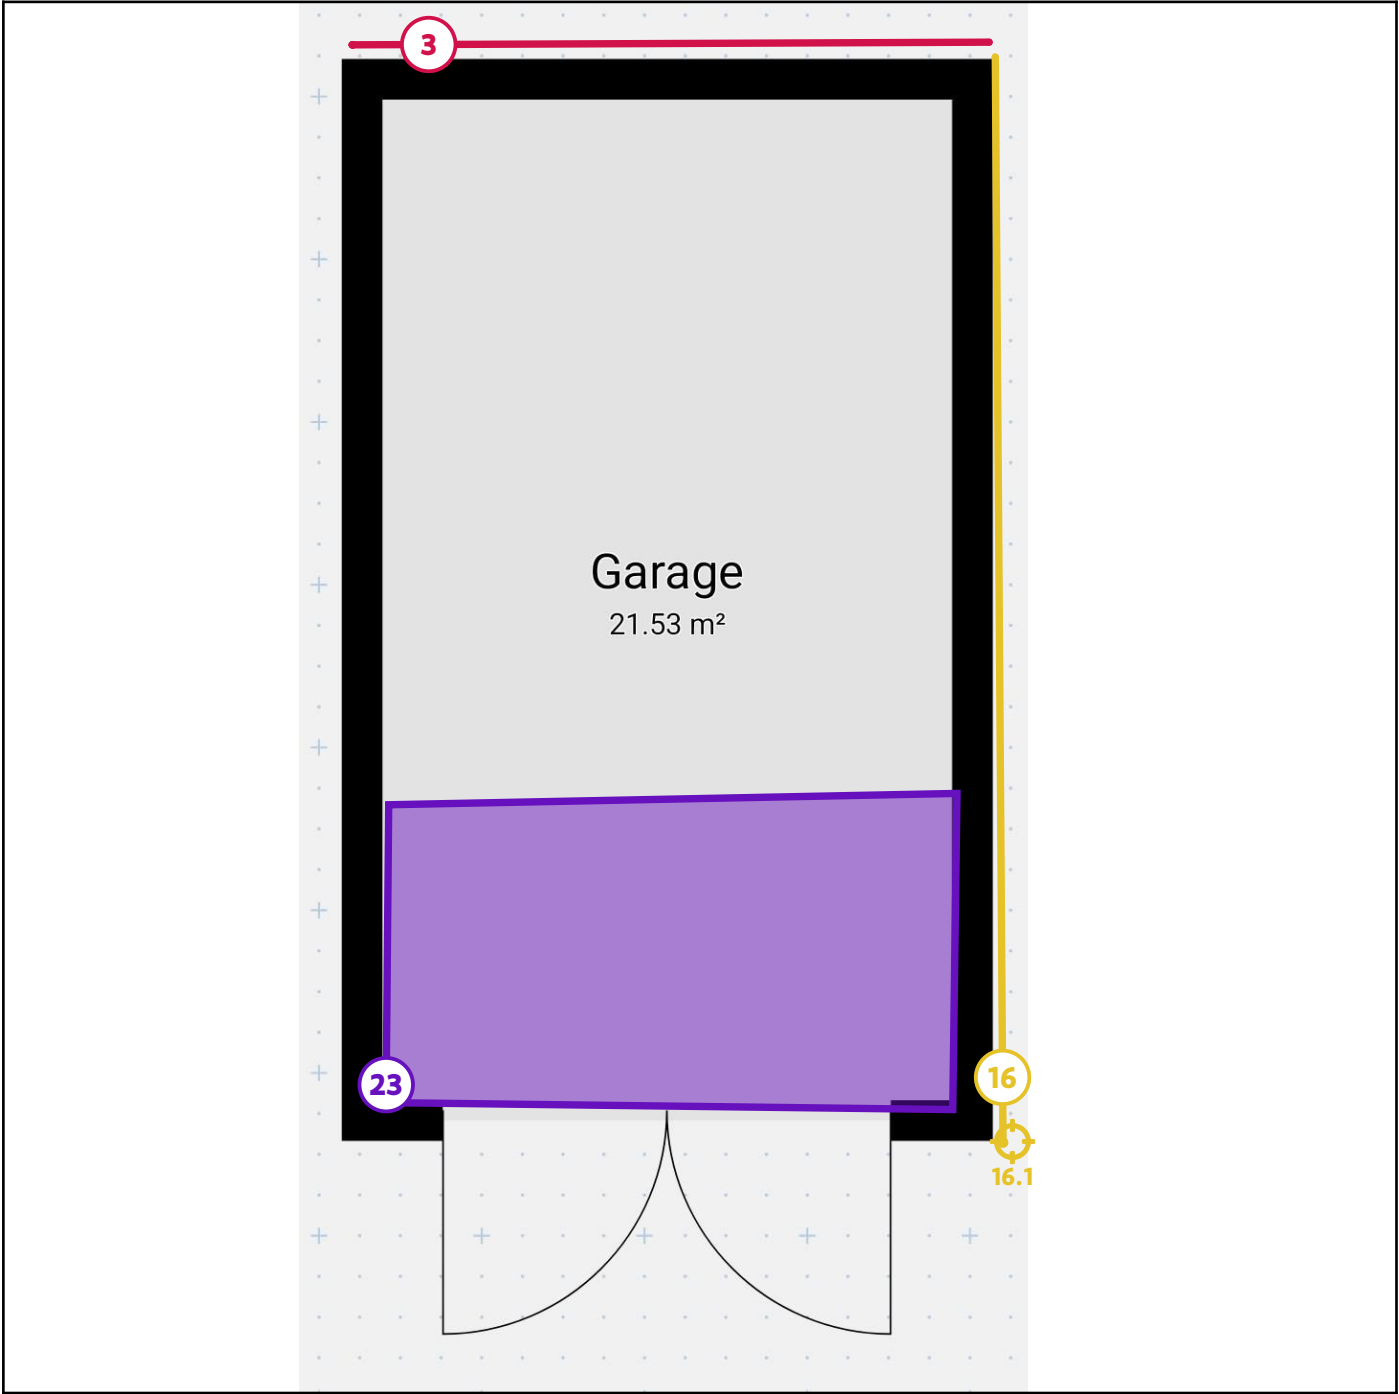
# Plan 2.4: Garage

| 23. Onderdak hellend dak garage | Advies | - |

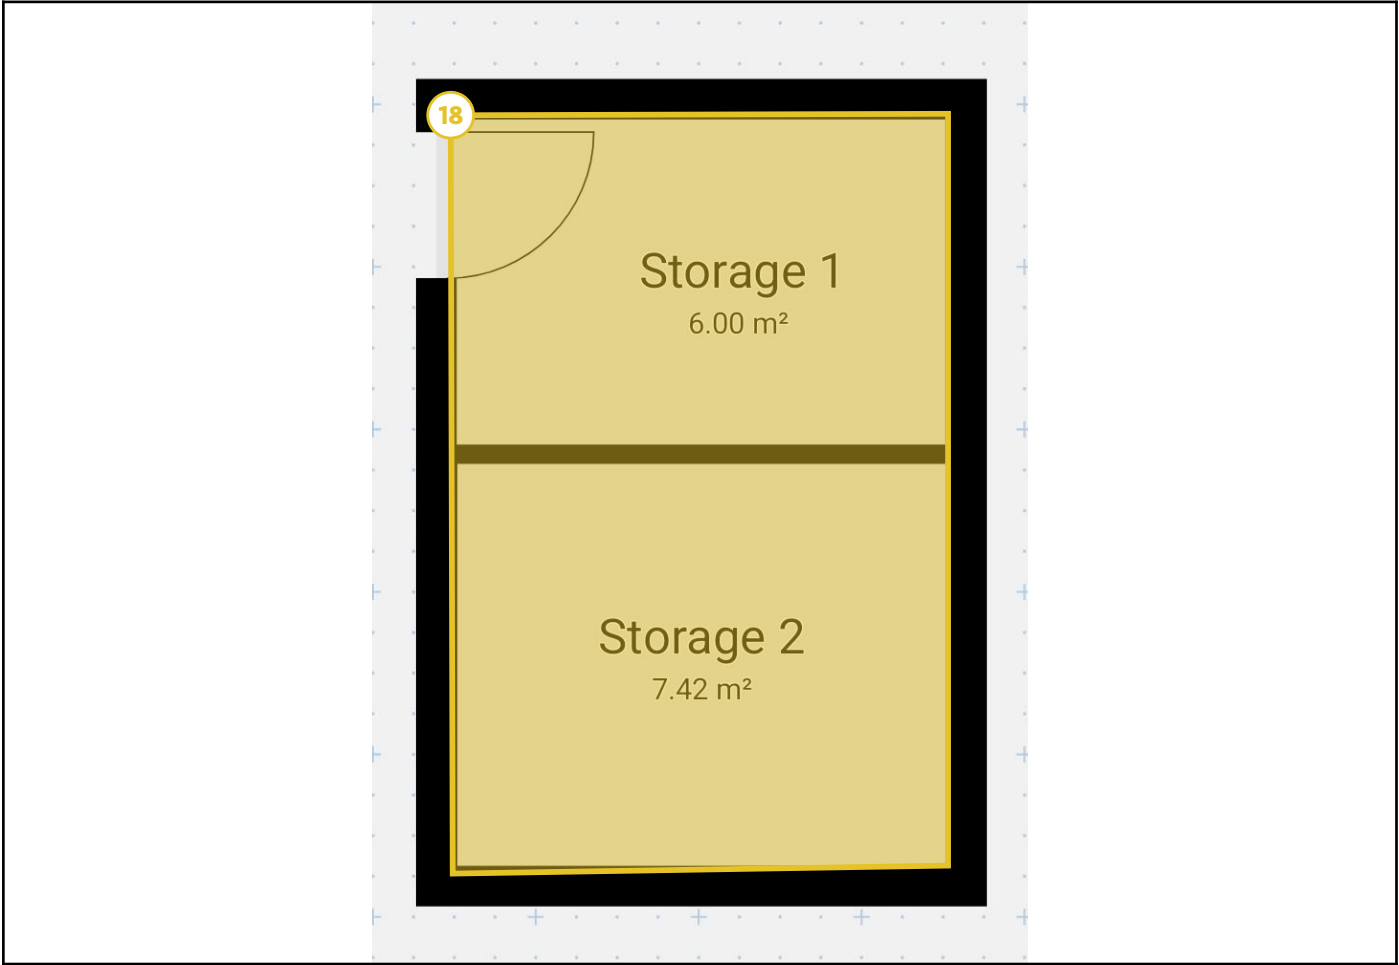
# Plan 3.1: Tuinhuis

| Beschrijving | Type | Actie |
|---|---|---|
| 18. Bakeliet elektrische installaties woning, garage en tuinhuis | Asbestmateriaal | Zorgvuldig beheren |

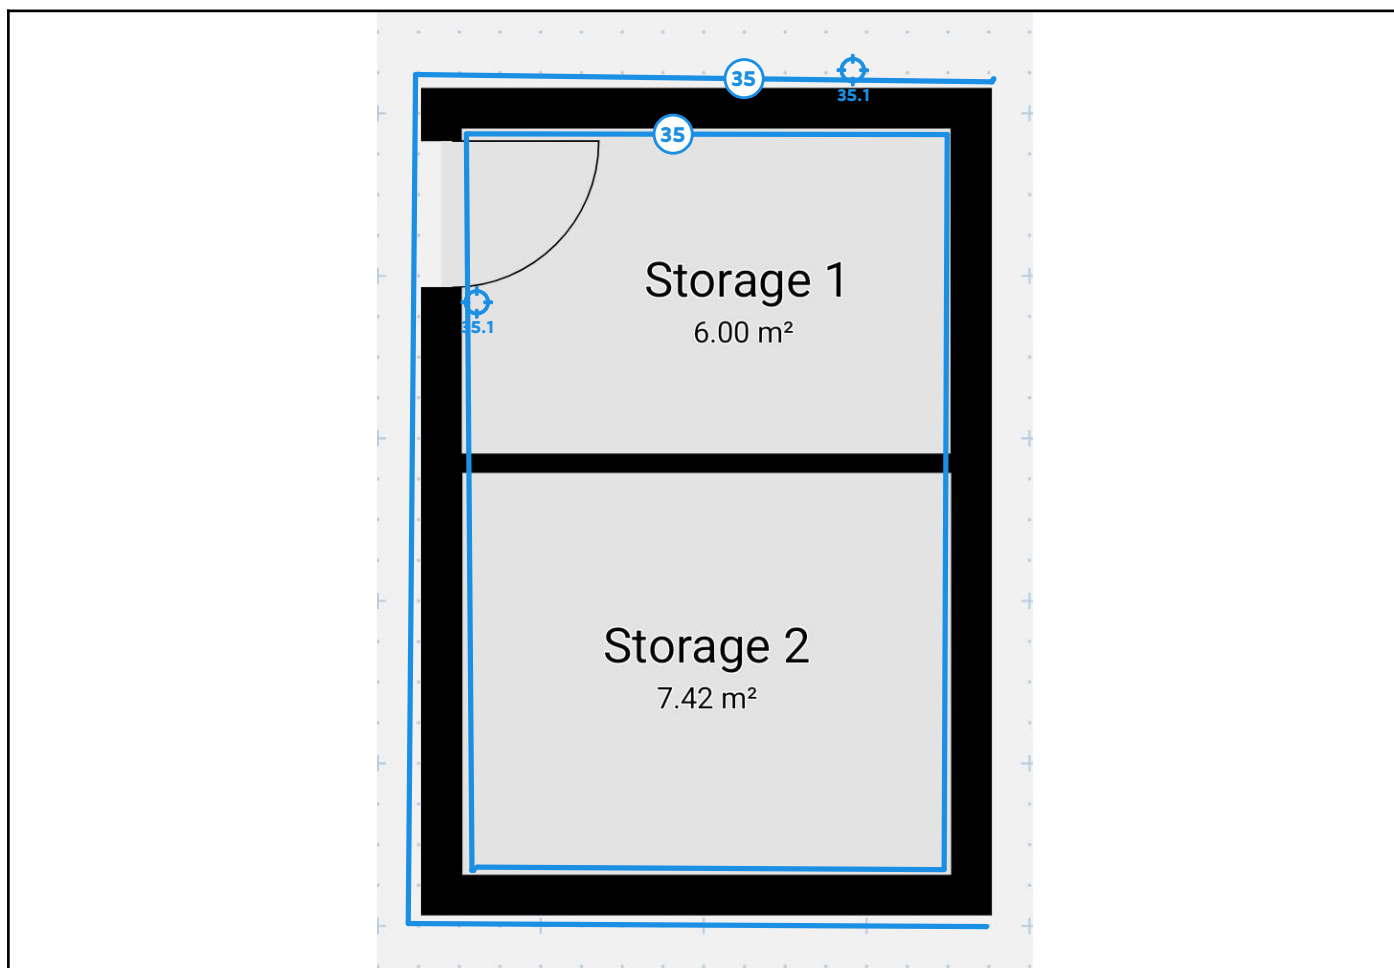
## Plan 3.2: Tuinhuis

| Beschrijving | Type | Actie |
|---|---|---|
| 2. Golfplaten hellend dak tuinhuis | Asbestmateriaal | Dringend verwijderen |

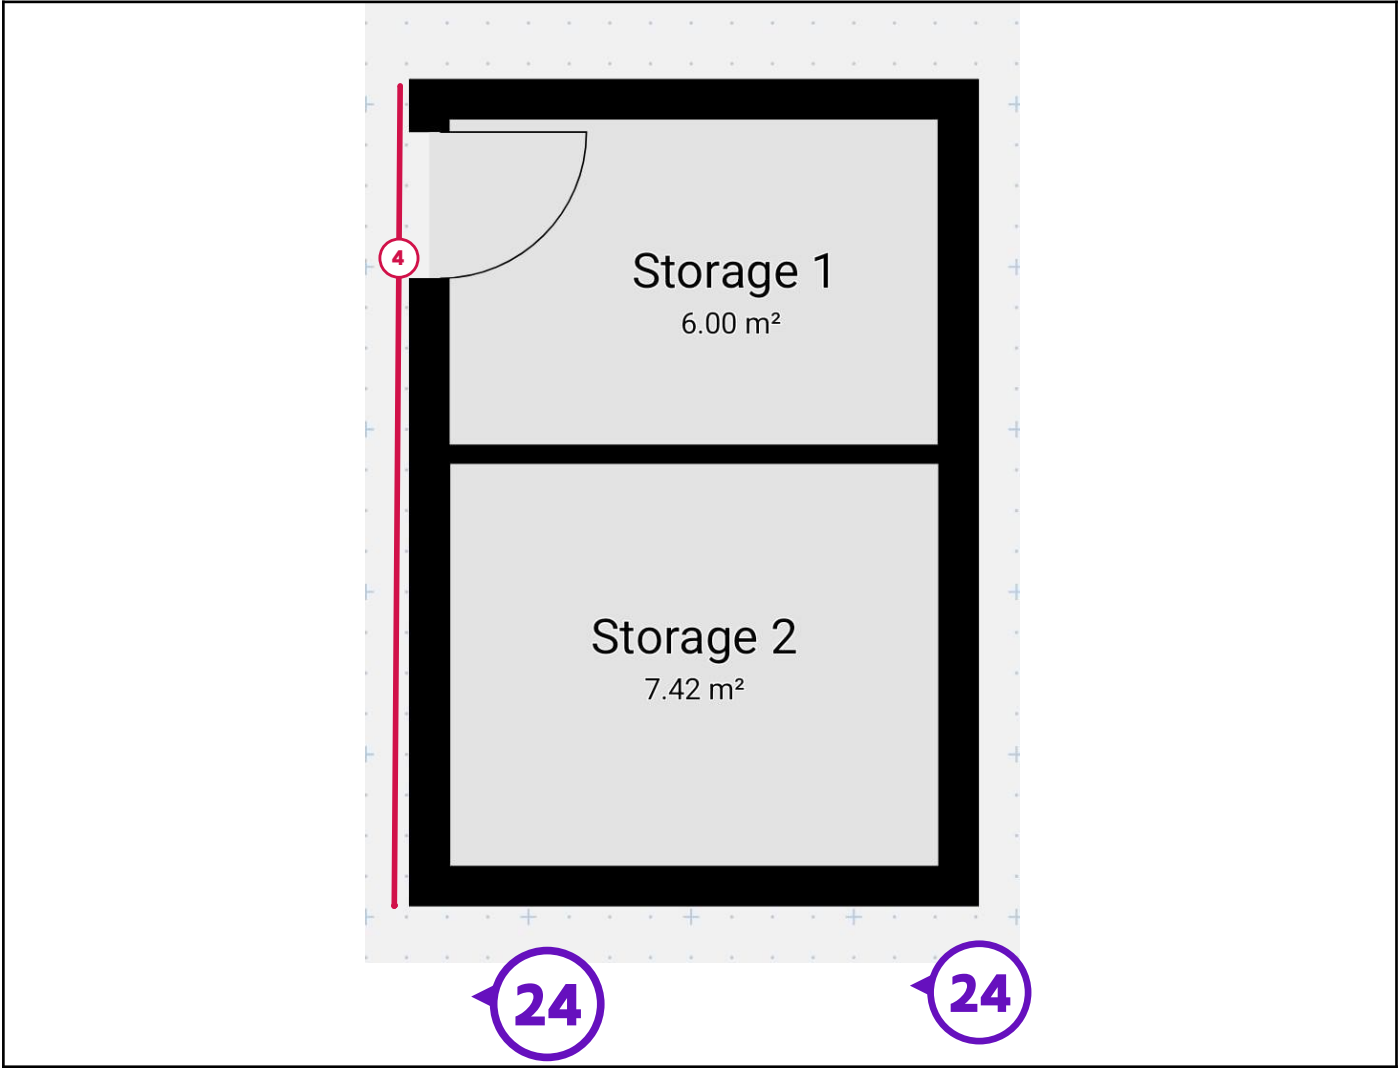
### Plan 3.4: Tuinhuis

| Beschrijving | Type | Actie |
|---|---|---|
| 24. Kokers tuinhuis | Advies | - |

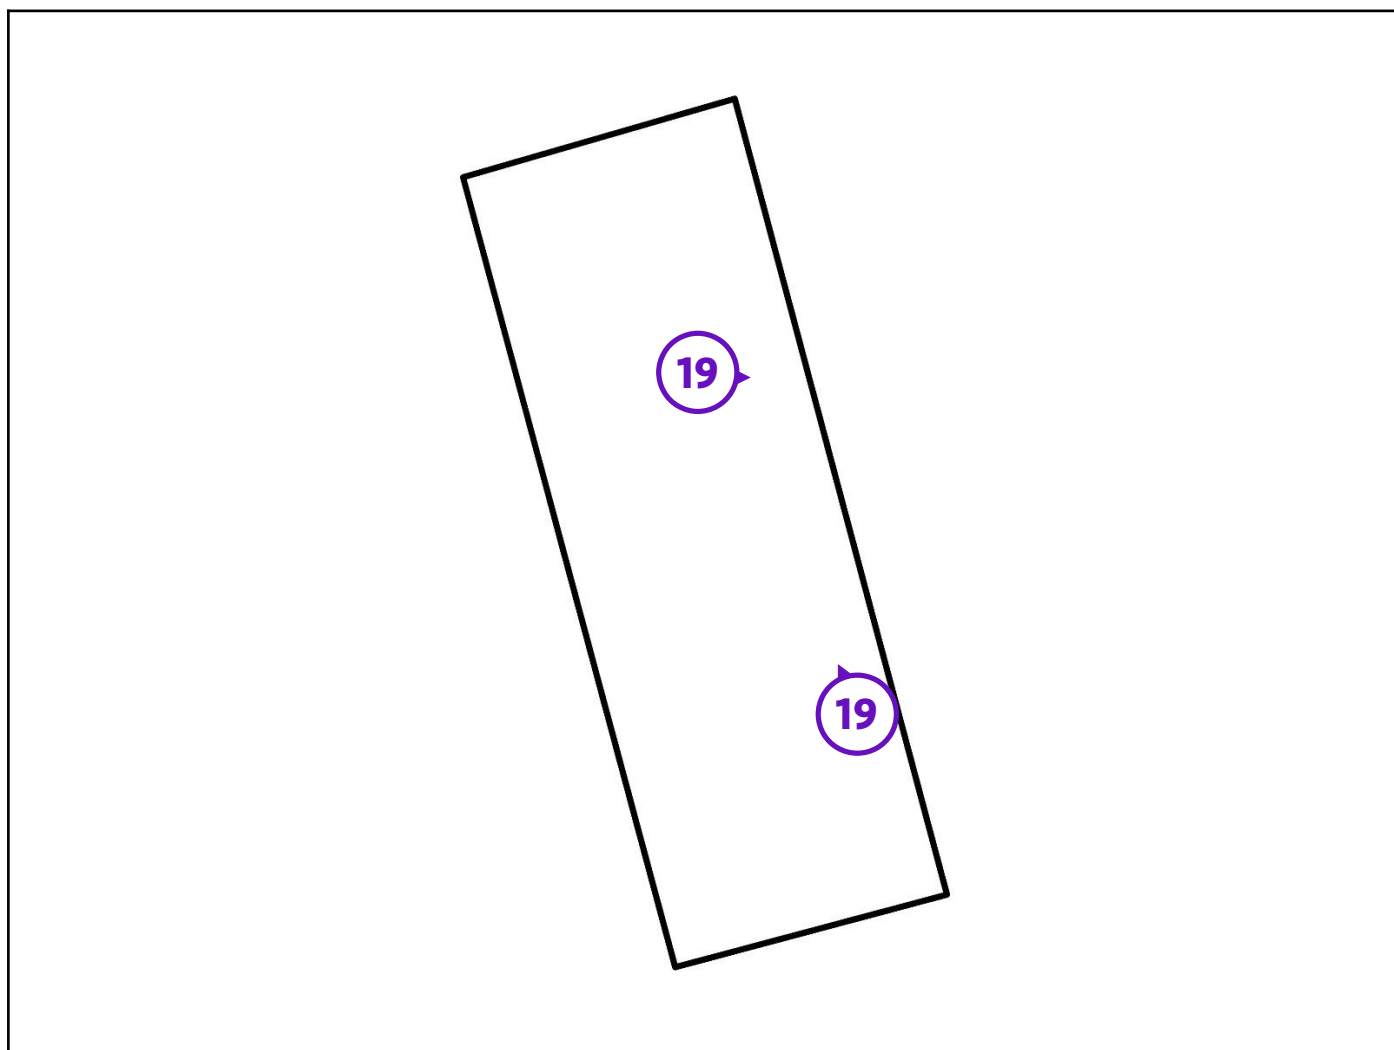
## Plan 4.2: Oprit

| Beschrijving | Type | Actie |
|---|---|---|
| 19. Vloerluiken oprit | Beperking | - |

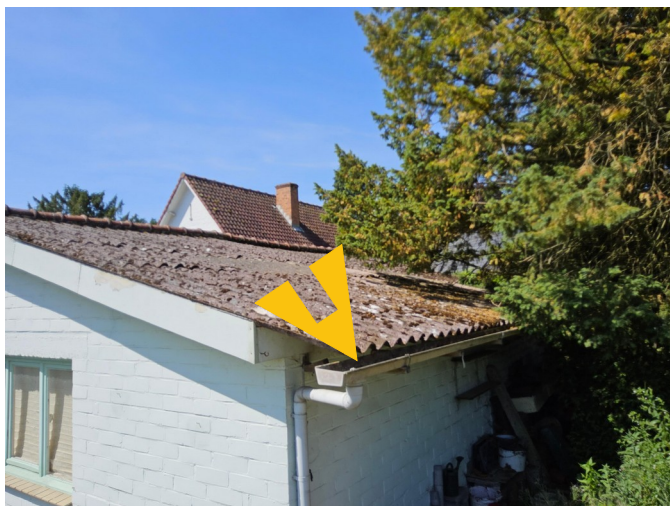
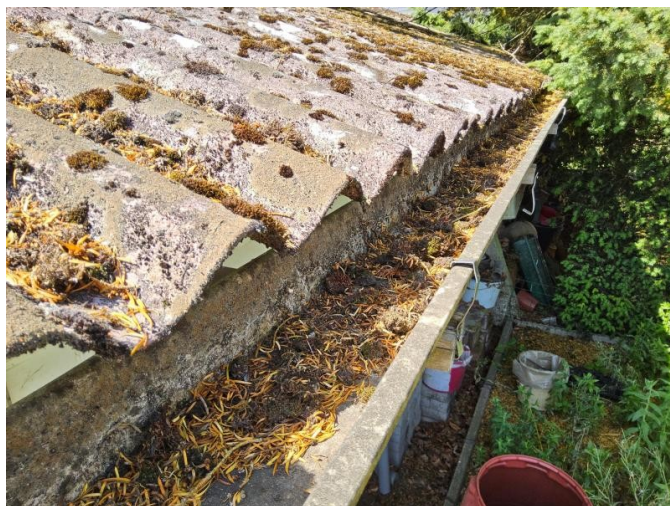
Het asbestmateriaal valt onder de mijlpaal van 2040.

**Dringend verwijderen**

- Verwijder het asbestafval.

- Eenvoudige handelingen: mag via doe-het-zelf of door werknemer(s) met opleidingsattest eenvoudige handelingen  
Verwijdering door een doe-het-zelf of werknemer(s) met opleidingsattest eenvoudige handelingen is enkel mogelijk mits het nemen van de juiste voorzorgsmaatregelen, het gebruik van de nodige PBM's (een aansluitend stofmasker beschermingsklasse FFP3, wegwerphandschoenen, een wegwerpoverall (Cat. III, Type 5 en 6) en afspoelbare schoenen) en mits het slib goed bevochtigd of gefixeerd wordt tijdens de verwijdering. U dient het slib voorzichtig uit te scheppen zonder te morsen. Nadien dient het slib dubbel verpakt opgehaald te worden door een geregistreerde asbestinzamelaar. Bij verwijdering door een aannemer of erkend asbestverwijderaar staat die zelf in voor het correct afvoeren van het asbestafval.

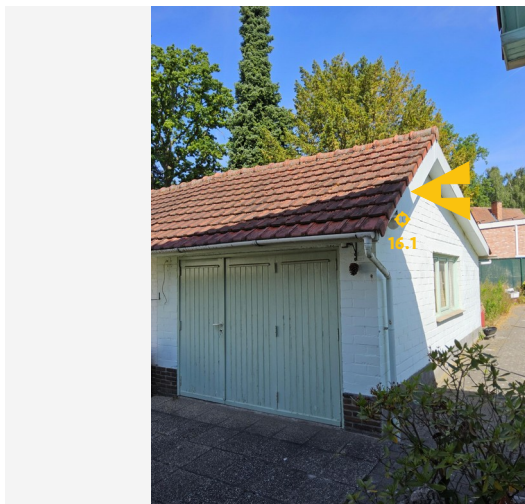
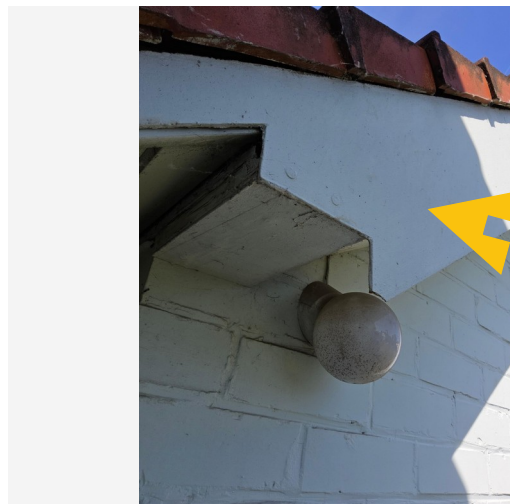
| Opmerking | Omvang niet vast te stellen binnen het kader van het niet-destructief onderzoek. Mogelijks nog meer van dit type afvoerleidingen aanwezig in deze constructie. |

- Eenvoudige handelingen: mag via doe-het-zelf of door werknemer(s) met opleidingsattest eenvoudige handelingen  
Indien het materiaal niet beschadigd geraakt en men stofvorming vermijdt mag dit eventueel door een doe-het-zelver of werknemer(s) met opleidingsattest eenvoudige handelingen verwijderd worden. Dit is enkel mogelijk mits het nemen van de juiste voorzorgsmaatregelen, het gebruik van de nodige PBM's (een aansluitend stofmasker beschermingsklasse FFP3, wegwerphandschoenen, een wegwerpoverall (Cat. III, Type 5 en 6) en afspoelbare schoenen) en mits het materiaal goed bevochtigd of gefixeerd wordt tijdens de verwijdering.

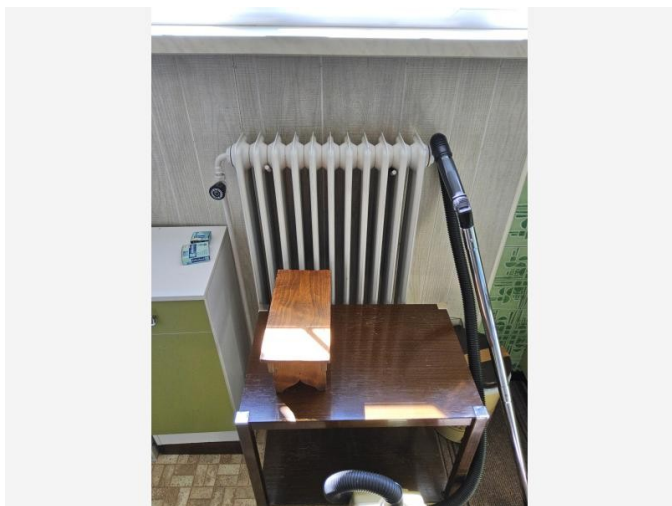
Vrije foto

De dichtingen en pakkingen in deze radiatoren kunnen asbest bevatten. Dit kan niet met zekerheid worden vastgesteld binnen het kader van het niet-destructief onderzoek.

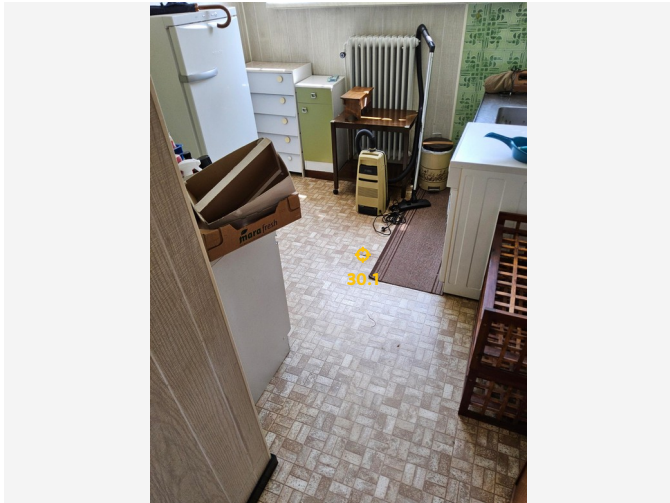
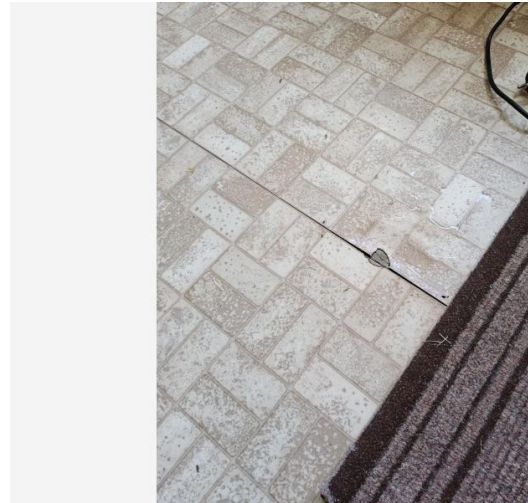
## Fiche 30: Vloerzeil wasplaats

Geen asbest
