# Asbestinventarisatetest

Tulpenlaan 3, 2840 Rumst

Attestnummer : 20250625-000417.000

**Niet-asbestveilig**

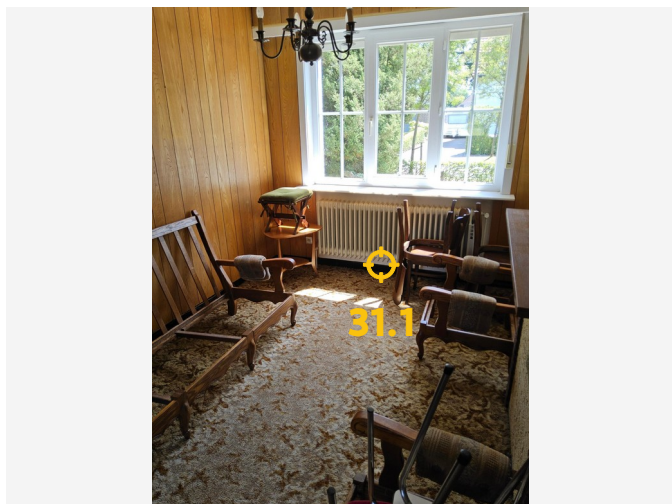
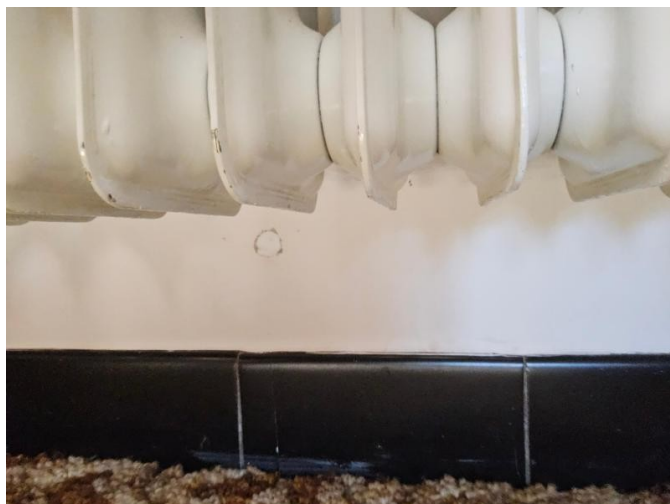
## Fiche 31: Pleisterwerk binnenmuren woning

Geen asbest

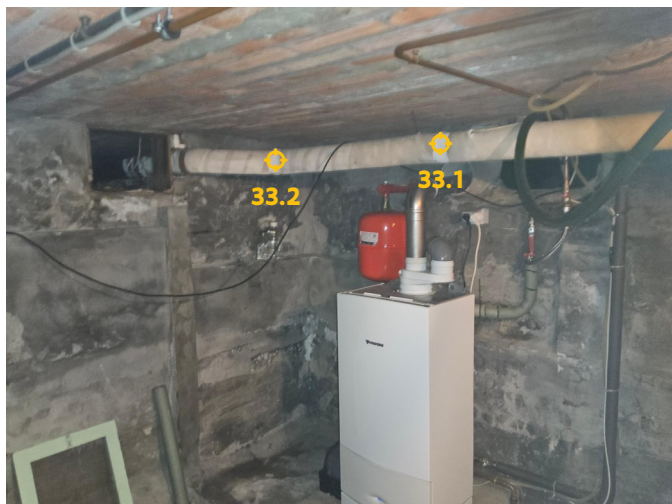
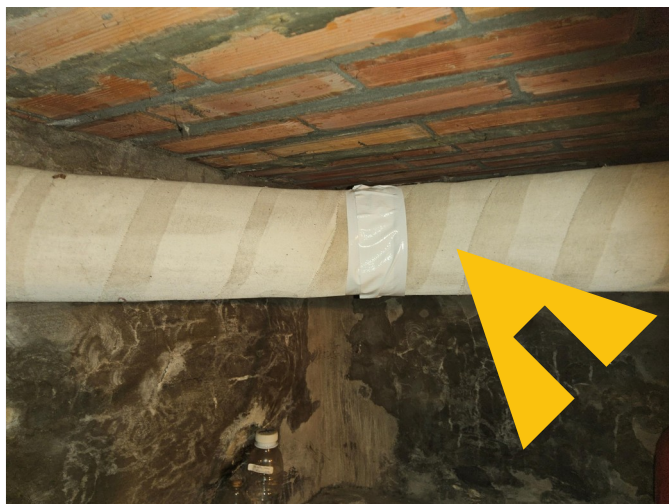
## Fiche 33: Leidingisolatie kelder woning

Geen asbest

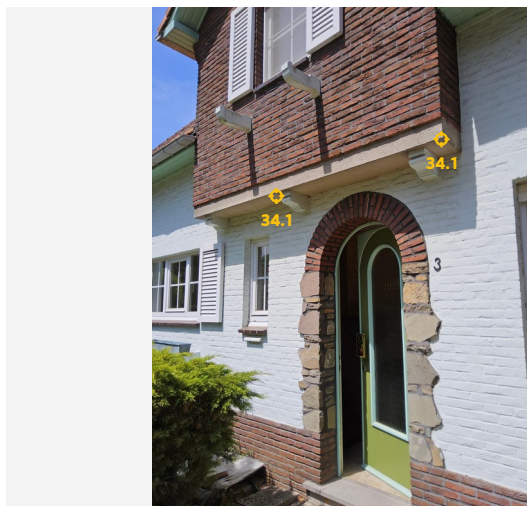
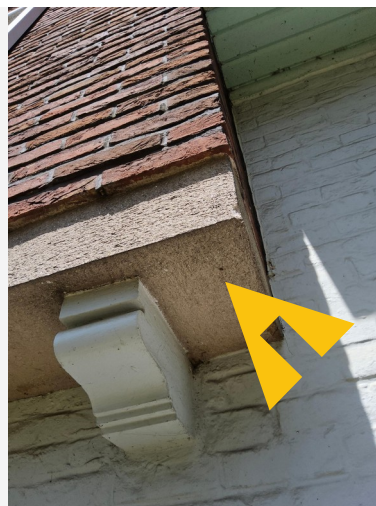
## Fiche 34: Crepi voorgevel woning

Geen asbest

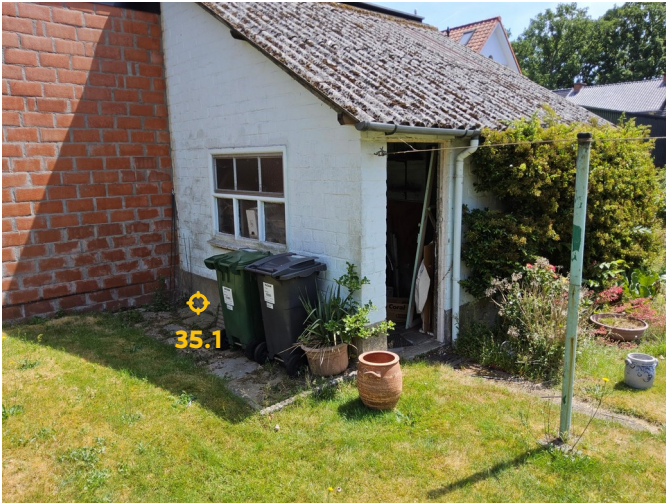
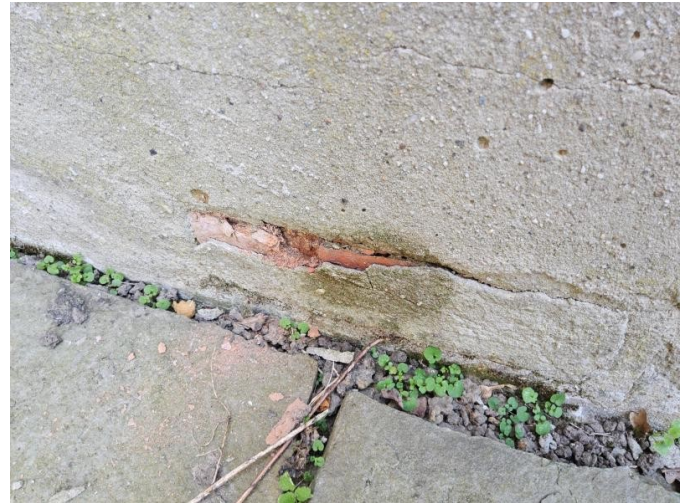
## Fiche 35: Cementering muren tuinhuis

Geen asbest

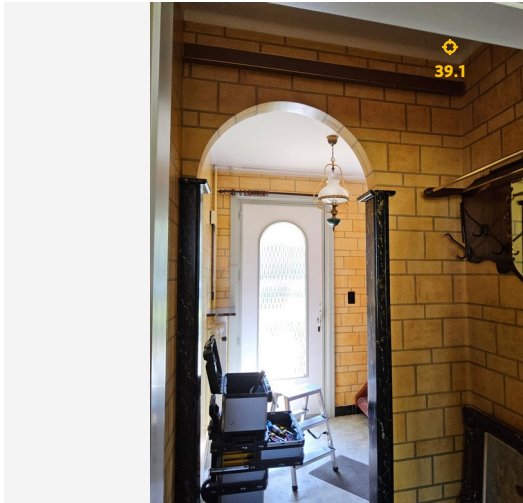
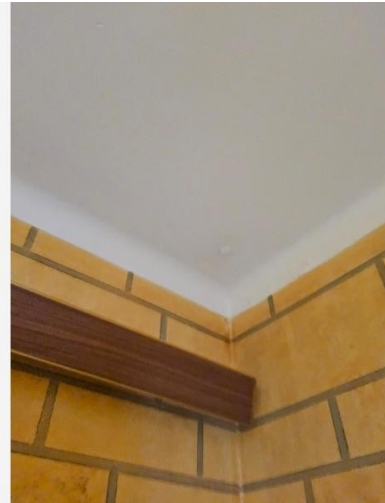
| Opmerking | Omvang niet vast te stellen binnen het kader van het niet-destructief onderzoek. |
