# Asbestinventarisatetest

Rozenlaan 24/B, 2630 Aartselaar

Attestnummer : 20250809-000036.000

Uitgegeven op : 09.08.2025

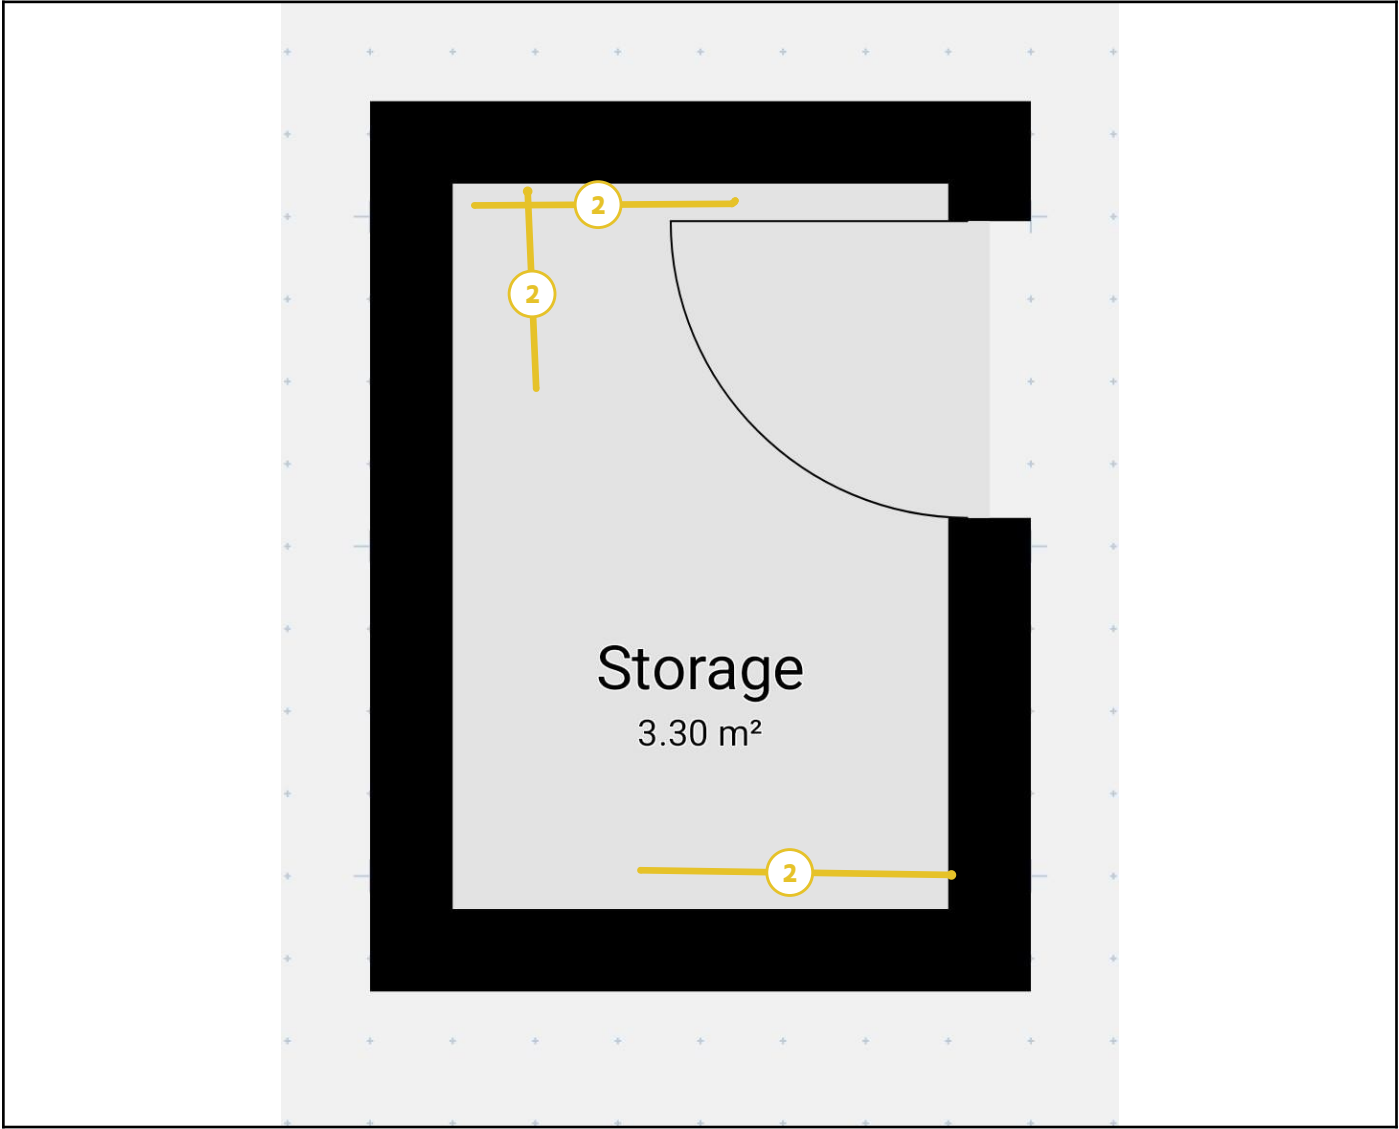
# Plan 1.1: Kelderberging

| Beschrijving | Type | Actie |
|---|---|---|
| 2. Afvoerleidingen kelderberging (asbestveilig) | Asbestmateriaal | Zorgvuldig beheren |

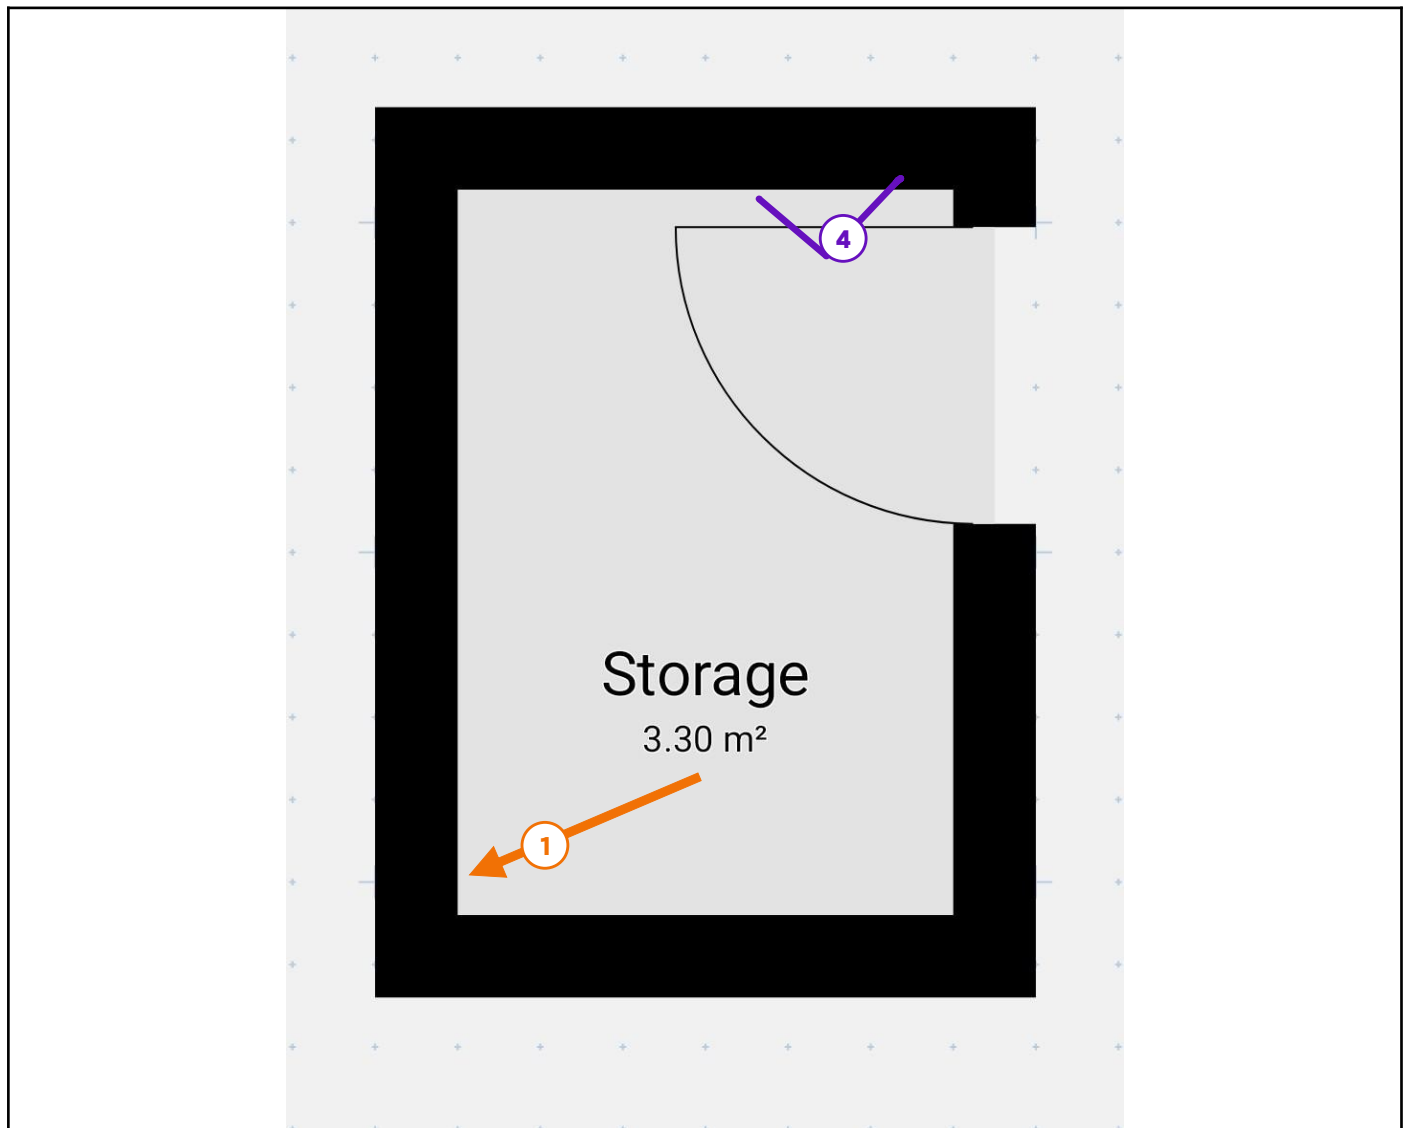
## Plan 1.2: Kelderberging

| Beschrijving | Type | Actie |
|---|---|---|
| 4. Leidingisolatie kelderberging | Advies | - |

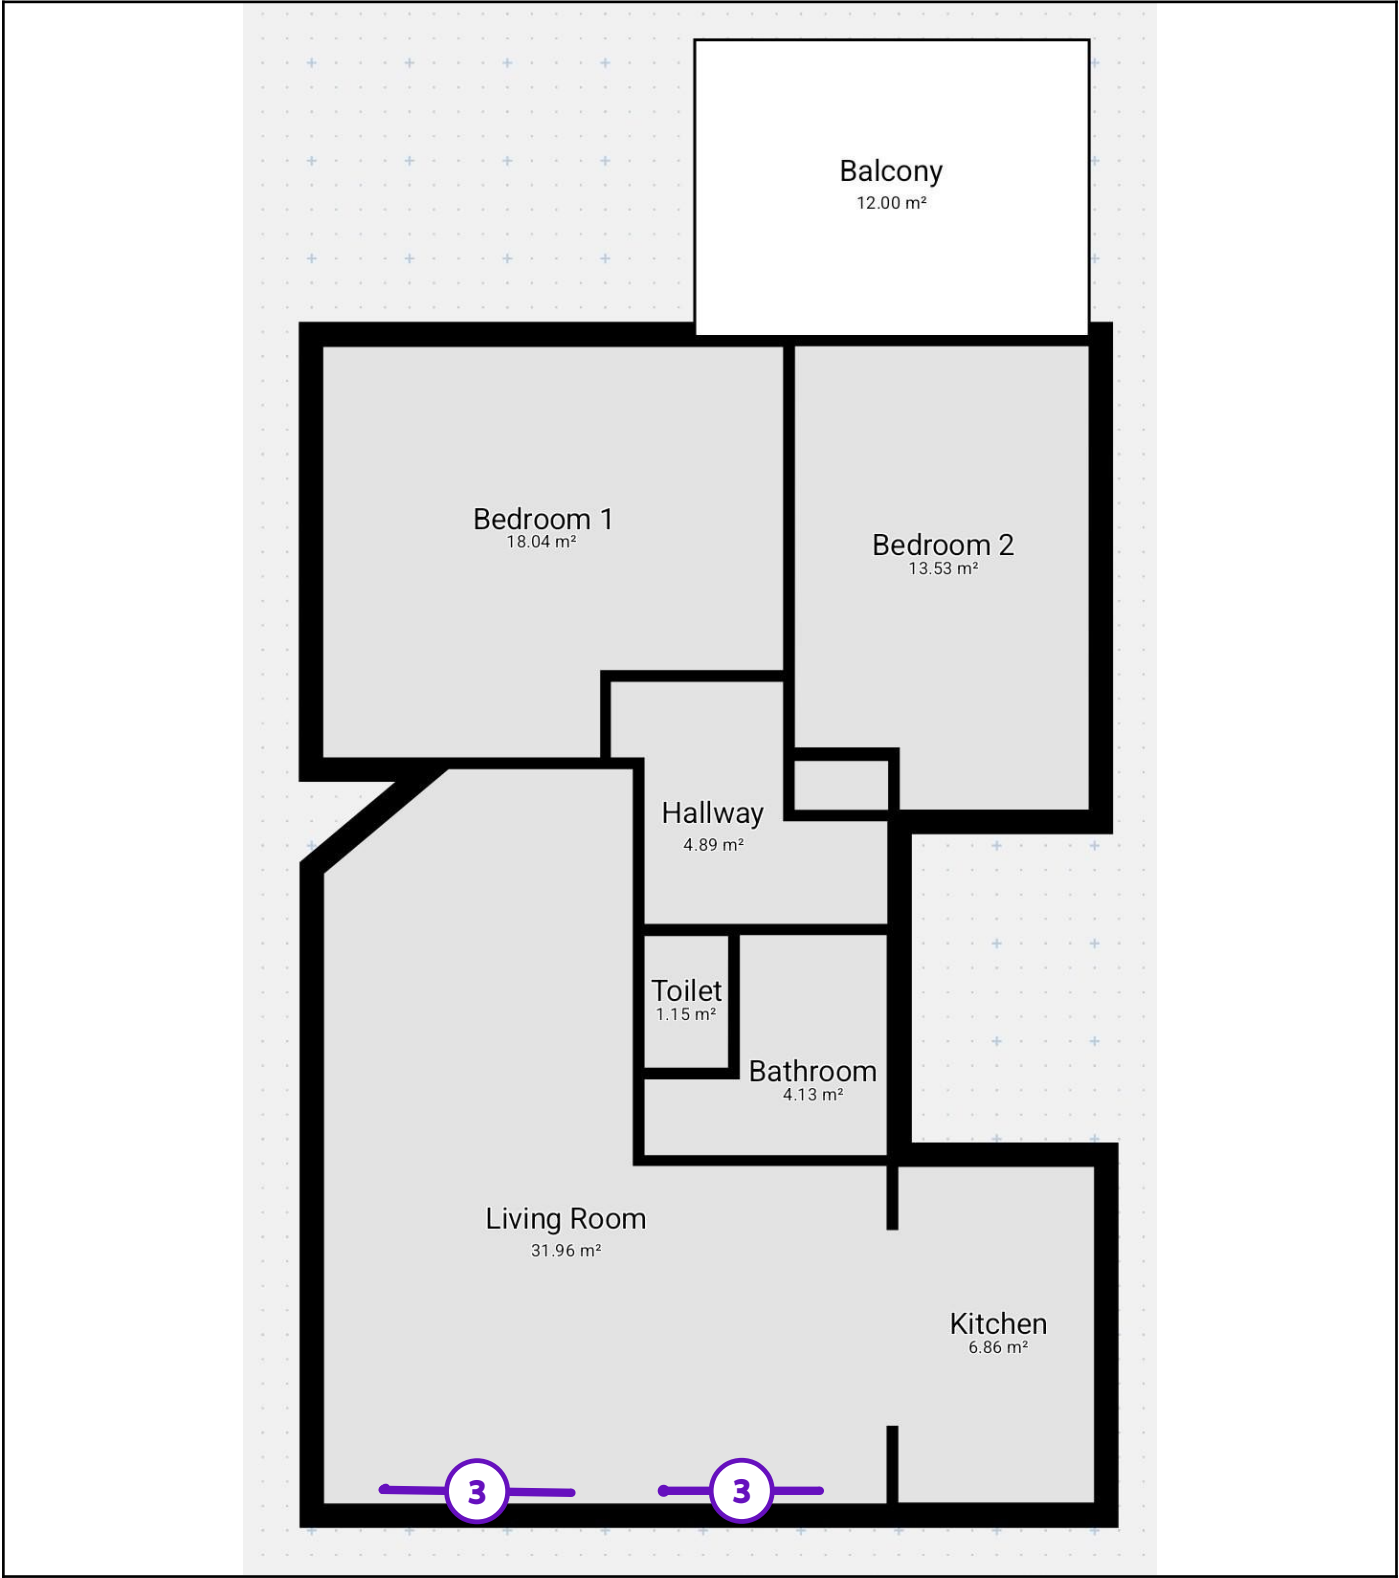
# Plan 1.4: Appartement bus B

| 3. Kolomradiatoren woonkamer | Advies | - |
