# Asbestinventarisatetest

Wapenstilstandlaan 12/0002, 2600 Antwerpen

Attestnummer : **20241118-000182.000**

Uitgegeven op : **18.11.2024**

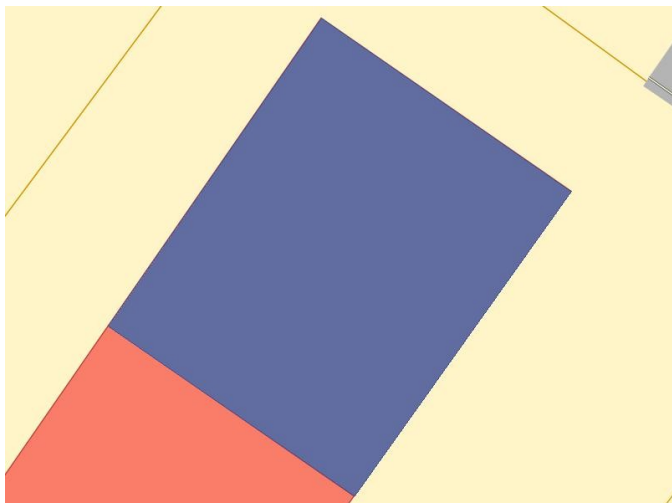
## Zone 1: Appartement

Tijdens de inspectie vastgesteld:

- 0 Asbestmaterialen
- 0 Beperkingen
- 0 Uitsluitingen
- 0 Roerende goederen
- 0 Puin, steenslag, (water)bodem
- 2 Adviezen**
- 2 Geen asbest**

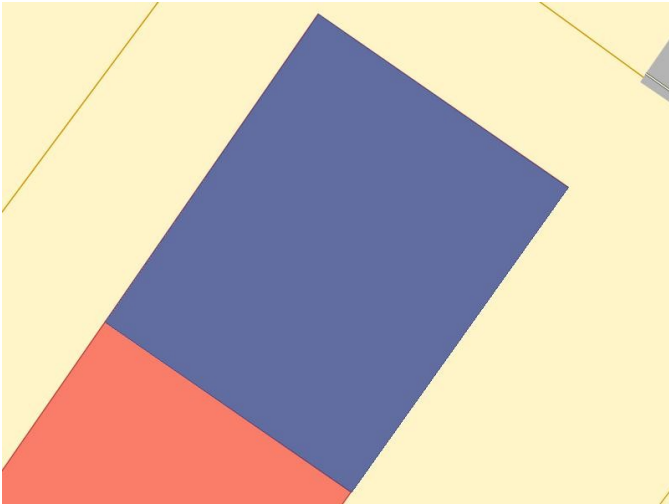
## Zone 2: Overig gebied

Tijdens de inspectie vastgesteld:

- 0 Asbestmaterialen
- 0 Beperkingen
- 0 Roerende goederen
- 0 Puin, steenslag, (water)bodem
- 0 Adviezen
- 0 Geen asbest
