# Asbestinventarisatetest

De Roest d'Alkemadelaan 11/54, 2600 Antwerpen

Attestnummer : **20250702-000041.000**

Uitgegeven op : **02.07.2025**

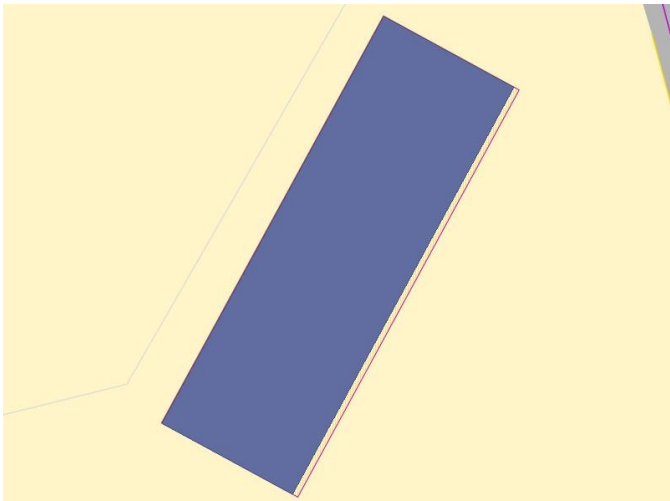
## Zone 1: Appartementsgebouw

Tijdens de inspectie vastgesteld:

- 0 Asbestmaterialen
- 0 Beperkingen
- 0 Uitsluitingen
- 0 Roerende goederen
- 0 Puin, steenslag, (water)bodem
- 2 Adviezen
- 2 Geen asbest

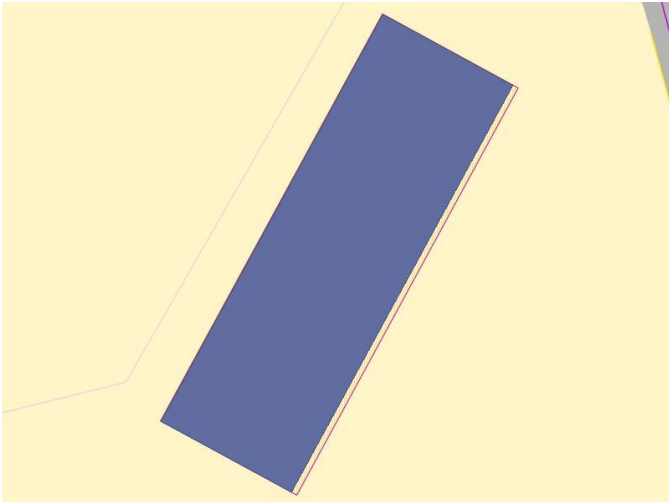
## Zone 2: Overig gebied

Tijdens de inspectie vastgesteld:

- 0 Asbestmaterialen
- 0 Beperkingen
- 0 Roerende goederen
- 0 Puin, steenslag, (water)bodem
- 0 Adviezen
- 0 Geen asbest
